## 期間入札の公告

- 1 所 在 千葉市稲毛区六方町  
地 番 104番5  
地 目 宅地  
地 積 165.31平方メートル  
所有者 B
- 2 所 在 千葉市稲毛区六方町  
地 番 104番6  
地 目 公衆用道路  
地 積 49平方メートル  
共有者 B 持分40分の1
- 3 所 在 千葉市稲毛区六方町104番地5  
家屋 番号 104番5  
種 類 居宅  
構 造 木造かわらぶき2階建  
床 面 積 1階 68.85平方メートル  
2階 56.18平方メートル  
(現況)  
構 造 木造かわらぶき小屋裏3階建  
床 面 積 1階 68.85平方メートル  
2階 56.18平方メートル  
小屋裏3階 約16平方メートル  
共有者 B 持分2分の1  
共有者 C 持分2分の1

# 現況調査報告書

# 評価書

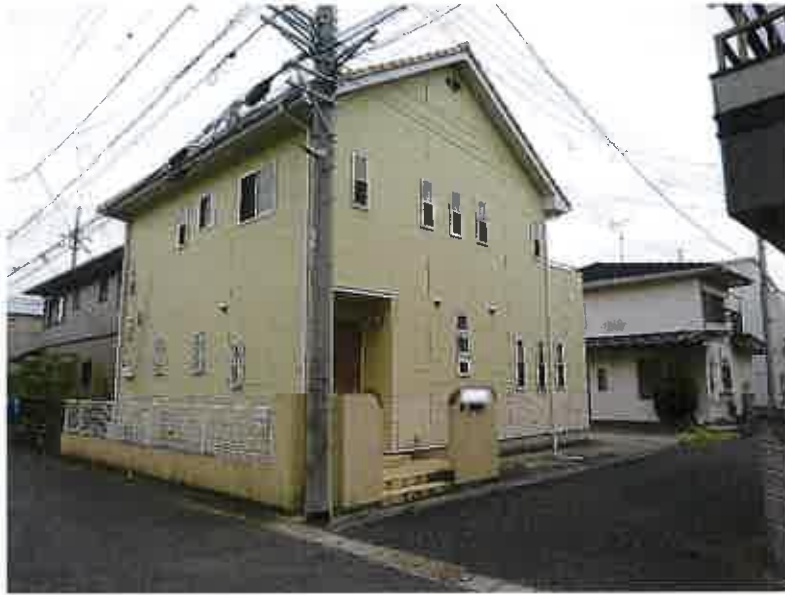
物件3の建物（物件1の土地）①

- 1 本建物の敷地として利用されている。
- 2 北側が幅員約5.4メートルの市道に、西側が幅員約4.6メートルの私道に接面する角地であり、周辺隣地とはコンクリートブロックで区画されているため、現況の形状は地積測量図の記載と概ね一致しているものと思料される（接面道路の状況及び周辺隣地との高低差については評価書を参照）。
- 3 北西端部分は隅切り状に外構が設置されており、隅切り部分には電柱が1本設置されている。
- 4 南側の庭部分及び駐車スペース部分には小型スチール製物置（動産）が1台設置されており、その周囲にはバスケットゴールや自転車等が残置されている。また、庭木が生い茂っており、その枝葉が周辺隣地に越境している。
- 5 南側隣地（104番14）との境界沿いに設置されているコンクリートブロックが一部破損している。

- 1 木造かわらぶき小屋裏3階建の戸建住宅であり、間取りは4LDK+テラスルーム+ホビールーム+小屋裏収納+ロフトとなっている。
- 2 2階の廊下の天井部分に梯子ユニットが設置されており、小屋裏部分には天井高（最高部）約2.1メートルの収納スペース（床面積約16㎡）があるため、階数及び床面積に算入される。
- 3 2階の洋室（2）及び（3）には天井高（最高部）約1.4メートルのロフト（床面積約4㎡）がある（階数及び床面積には算入されない。）。
- 4 屋根にはソーラーパネルが設置されているところ、所有権留保の有無等の詳細は不明である。
- 5 築後の経過年数は約16年であり、室内外ともに経年による損耗等が見受けられた。その他、室内の状況は以下のとおりである（**B**から聴取した損傷箇所等については、5枚目「関係人の陳述等」参照）。
  - (1) 室内は空家の状況であり、一定量の家財道具、日用品及び家庭ゴミが残置されている。
  - (2) 保守管理の状態がやや劣っており、全体的に汚れが目立つ。
  - (3) 2階の洋室（2）の入口ドアに穴があいている。
  - (4) 住宅設備機器の稼働状況等は不明である。

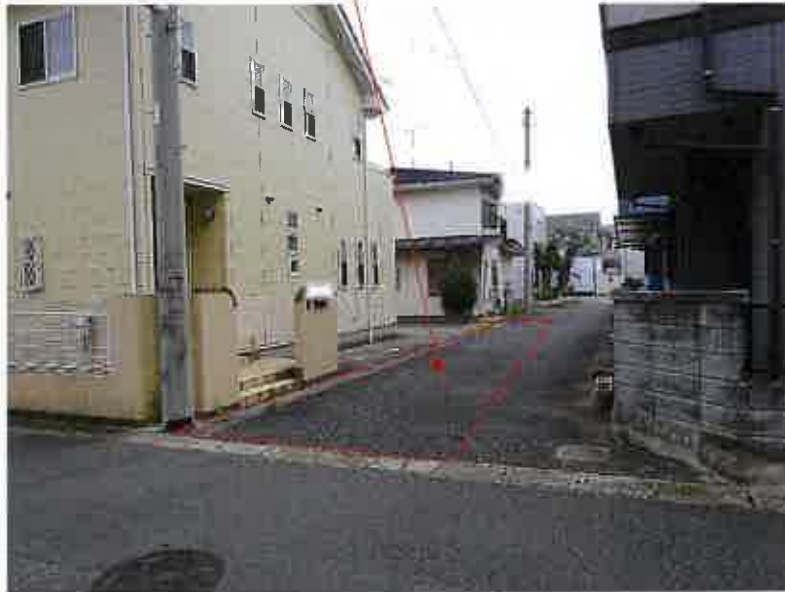
物件2の土地（「---」はおおよその境界線を示す。）②

- 1 物件1の土地が西側で接面する幅員約4.6メートルの私道の一部となっており、公衆の通行の用に供されている。
- 2 評価人の調査によれば、物件2の土地を含む私道について、建築基準法43条2項2号の許可を得て建築された建物が南方にあるため、物件2の土地については、今後も公衆用道路として利用しなければならないとのことである。

物件2は、物件1(土地)が西側で接面する幅員約4.6mの舗装私道(建築基準法の道路ではなく、43条2項2号で取り扱われる通路)の一部の共有持分である。

当該私道の一部である西側隣地(地番:104-8, 地目:公衆用道路)との境界は確認できなかった。公簿地積約49㎡の带状地で、登記簿上の地目、現況、及び固定資産税の現況地目は公衆用道路であり、非課税である。
