期 間 入 札 の 公 告

| | 構 造 | 木造かわらぶき2階建 |

現況調査報告書

評 価 書

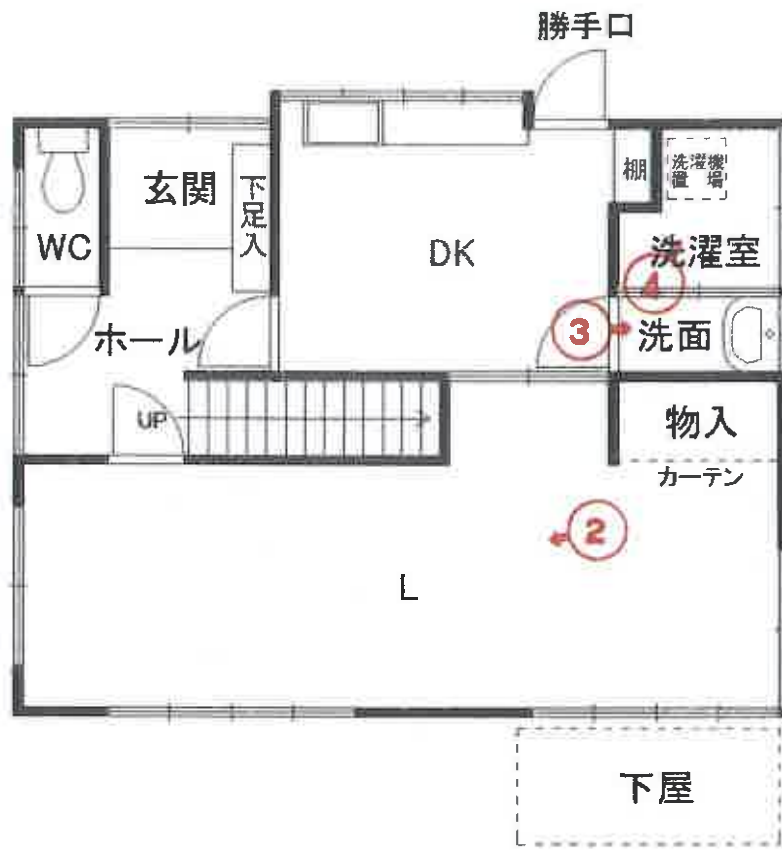
1階

間取図
評価人作成

(注) ←○は写真撮影位置、方向及び写真番号を示す。

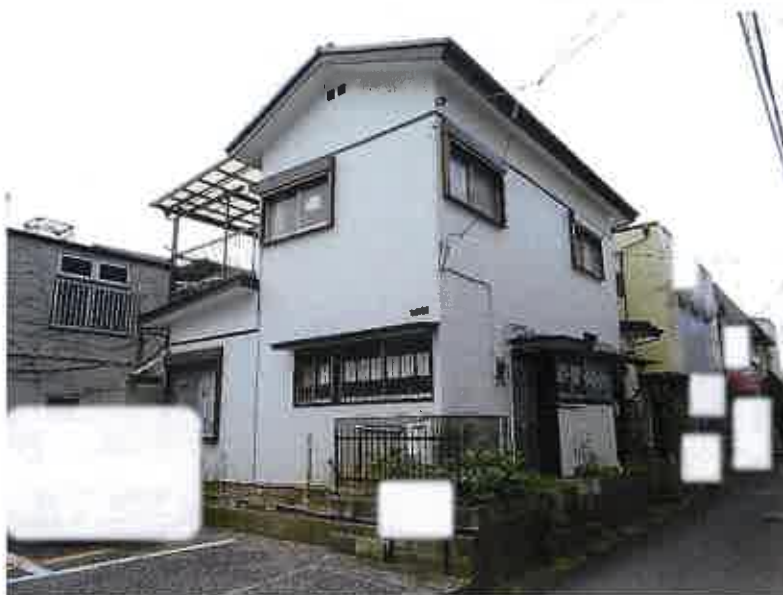
物件2の建物（物件1の土地）①

- 1 木造かわらぶき2階建の戸建住宅であり、間取りは3LDKとなっている。
- 2 債務者兼所有者会社の商業登記事項証明書によれば、「エステサロン、マッサージ店及びアロマテラピー店の経営」が法人の目的として記載されているところ、本建物はエステサロンとして使用されていたことが伺われ、室内にはエステサロンの用に供されていたと思料される什器備品等が残置されており、空家の状況である。
- 3 築後約55年経過しているため、室内外ともに経年による損耗等が見受けられた。なお、室内には一定のリフォームが行われていることが見受けられたものの、債務者兼所有者会社に確認できなかったため、その詳細は不明である。その他、室内外の状況は以下のとおりである（住宅設備機器の稼働状況も不明である。）。
 - (1) 1階の南東側は下屋になっており、下屋の屋根材が欠損している。
 - (2) 入浴設備がなく、もともと浴室であったと思われる箇所からは浴槽が取り外されており、洗濯室となっている。
 - (3) 2階の洋室③の出入り口のドアは蝶番が外れており、床面にドアの開閉に伴う傷がある。
 - (4) 2階のベランダには、木材やトタン屋根、網戸等の廃材が山積している。
- 4 その他、評価人の調査によれば、以下のとおりである。
 - (1) 建築確認及び検査済証を取得した形跡は確認できず、違法建築物である可能性がある。
 - (2) 新耐震基準適用前に建築された建物であるが、耐震補強工事等の形跡は見受けられない。
 - (3) 建築時期を考慮するとアスベスト含有建材の使用の可能性は否定できない。
