## 期 間 入 札 の 公 告

## 現況調査報告書

## 評 価 書

| 区分 | 主である建物（ハイライフ酒々井） | |

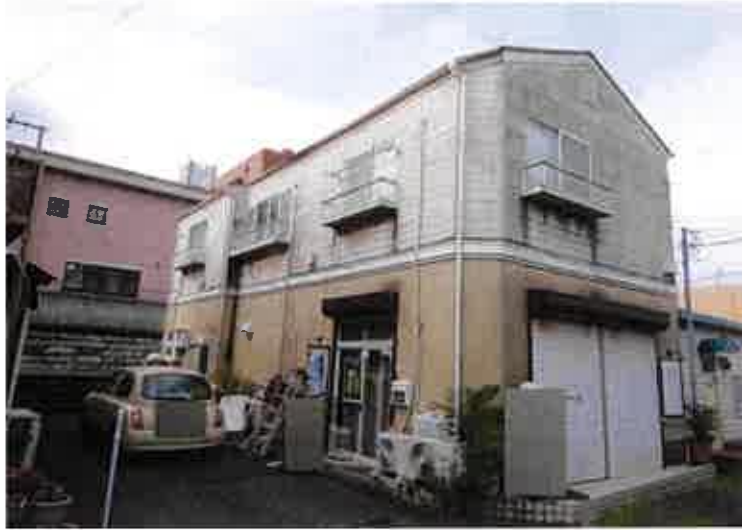
1 建物の外観

- 1 築後約36年経過しているため、経年による劣化が見られる。
- 2 1階の店舗部分は、物を残置したままの状態である。2階は、生活雑貨類が、各部屋に残置されている。
- 3 201号室及び203号室の窓ガラスに、ひび割れが生じている箇所がある。

| 特 記 事 項 | <p>⑧ 1階の店舗部分は、営業していた当時のままで、物を残置したままの状態である。2階の各貸し部屋には、居住していた者の生活雑貨類が、残置されている。</p> <p>⑨ 現場で見分したところ、経年相応の損耗(外壁に、黒い汚れが認められるなど)の他に、以下の事項を確認した。</p> <p>○ 外壁に、細かいヒビが、生じている箇所が、幾つか見受けられる。</p> <p>○ 201号室及び203号室の窓ガラスに、ひび割れが生じている箇所がある。</p> |

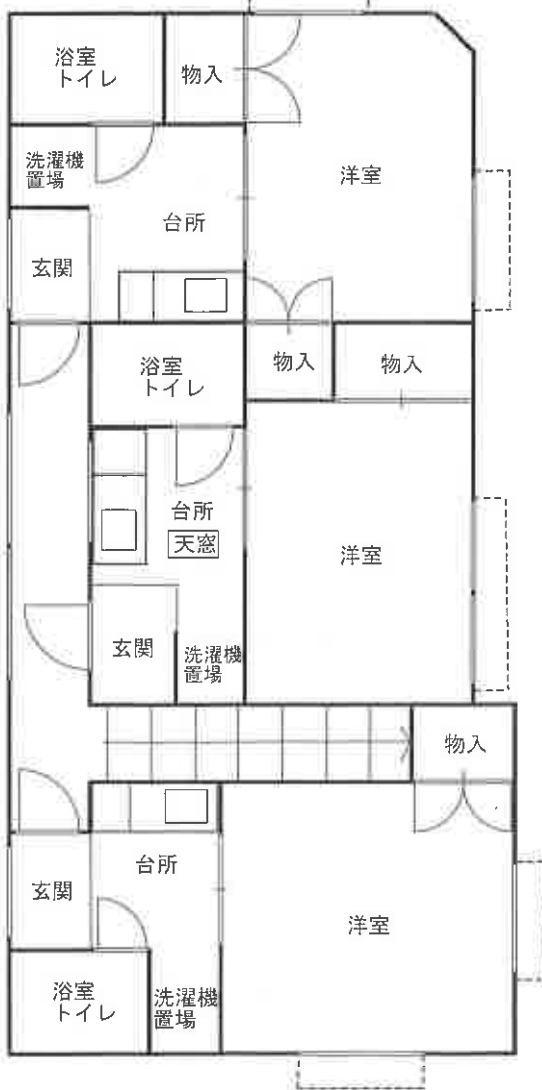
| 現況用途等 | 現況用途<br>間取り | 1階：店舗，2階：共同住宅<br>店舗はワンフロア，1Kが3戸（別添間取図を参照） |
