## 期 間 入 札 の 公 告

- 1 所 在 木更津市牛込字蒲原  
地 番 18番1  
地 目 山林  
地 積 327平方メートル  
(現況)  
地 目 雑種地
- 2 所 在 木更津市牛込字蒲原  
地 番 18番2  
地 目 宅地  
地 積 436.65平方メートル  
(現況)  
地 目 雑種地

# 現況調査報告書

# 評 価 書

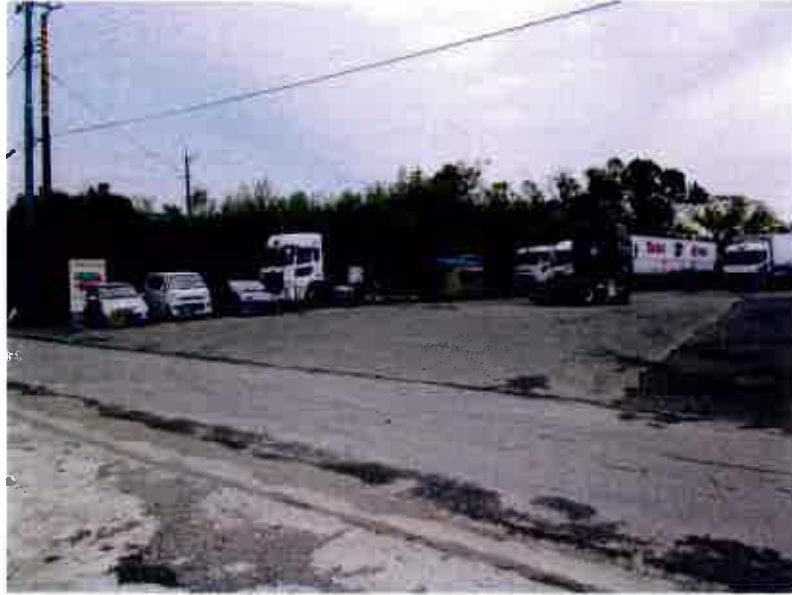
1

第1 本物件の状況は別紙公図、地積測量図及び別添写真のとおりである。
