## 期 間 入 札 の 公 告

- 1 所 在 館山市竹原字小田辺  
地 番 196番  
地 目 宅地  
地 積 902.47平方メートル
- 2 所 在 館山市竹原字小田辺196番地  
家屋 番号 196番  
種 類 居宅  
構 造 木造セメントかわらぶき平家建  
床 面 積 142.86平方メートル  
(現況)  
構 造 木造セメント瓦葺・亜鉛メッキ鋼板葺平家建  
(附属建物)  
符 号 4  
種 類 物置  
構 造 木造亜鉛メッキ鋼板ぶき平家建  
床 面 積 69.40平方メートル

# 現況調査報告書

評 価 書

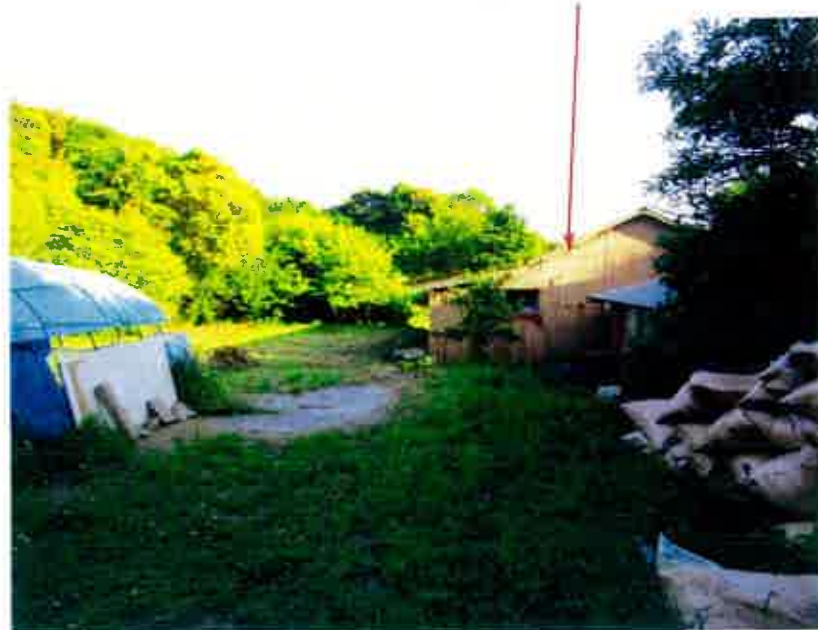
物件2附属建物符号4

区 分	附属建物・符号4	
建築時期及び経済的残存耐用年数	建築年月日	昭和43年月日不詳 新築（登記記載）
	増築年月日	—
	経過年数	約 57 年
	経済的残存耐用年数	約 0 年
仕 様	構 造	木造
	屋 根	亜鉛メッキ鋼板葺
	外 壁	波形亜鉛鉄板張外
	内 壁	板張, 波板亜鉛鉄板外
	天 井	板張, 波板亜鉛鉄板外
	床	土間、板敷外
	設 備	電気
	そ の 他	冷蔵庫（動産）が設置されている
床面積（現況）	1 階 69.40㎡（登記数量とほぼ同じ）	
現況用途等	現況用途	物置
	間取り	—（別添「間取略図」参照）
品等・施工	品等：下位，施工の程度：下位	
保守管理の状態	建物外部及び内部とも経年による老朽化，劣化，汚れ，損耗・損傷等が相当程度認められ，外壁は破損している箇所も見られる。保守管理状況は相当程度劣るものと思料される。	
建物の利用状況	亡所有者の親族が，物置として占有・使用している。	
特記事項	<p>1. 安房土木事務所建築宅地課での調査によれば，物件2建物附属建物符号4は，建築基準法の手続きは確認出来なかった。</p> <p>2. 物件2建物附属建物符号4については，使用資材及び建築時期等からアスベストを含有する資材が使用されている可能性は否定出来ないが，飛散性は低く，通常の使用上は問題はないと推察される。</p>

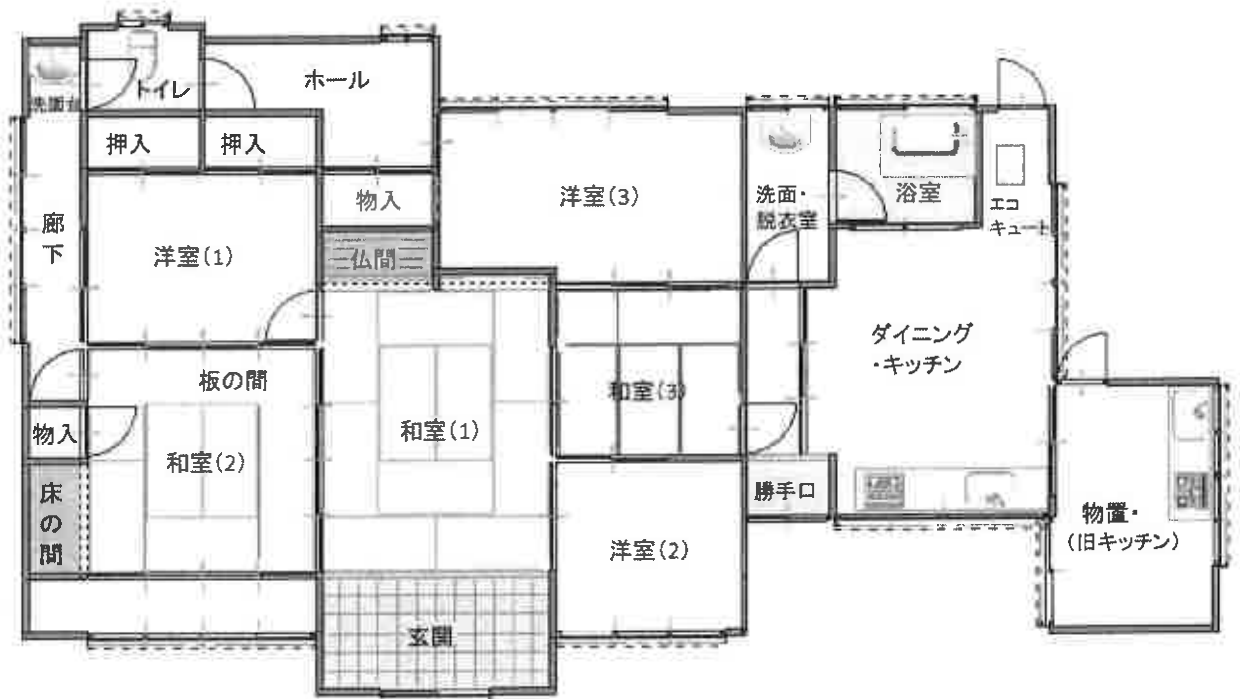
《 間 取 略 図 》 (主である建物)

区 分	主である建物	
建築時期及び経済的残存耐用年数	建築年月日	不詳
	増築年月日	昭和43年月日不詳変更，増築（登記記載）
	経過年数	約 57 年以上（変更，増築年を基準に算定）
	経済的残存耐用年数	約 0 年
仕 様	構 造	木造
	屋 根	セメント瓦葺・亜鉛メッキ鋼板葺
	外 壁	鋼板張，波形亜鉛鉄板張外外
	内 壁	塗壁，板張外
	天 井	合板外
	床	畳，フローリング外
	設 備	電気，上水道，水洗トイレ（個別浄化槽），IH調理器，エコキュート外
	そ の 他	特になし
床面積（現況）	1 階 142.86㎡（登記数量とほぼ同じ）	
現況用途等	現況用途	居宅
	間取り	6DK+物置（別添「間取略図」参照）
品等・施工	品等：中位，施工の程度：中位	
保守管理の状態	建物外部は，経年による老朽化，劣化，汚れ，損耗・損傷等が見られる。建物内部も，経年による老朽化，劣化，汚れ，損耗・損傷等が見られる外，床に沈み・撓みが認められる箇所がある。亡所有者の親族の陳述によれば，①洋室(3)の天井に雨漏りする箇所がある②水漏れ・排水の詰まり等の不具合は無い③住設機器の作動状況については，特段の不具合は無い④平成23年3月11日の東日本大震災による直接的な被害は無かった⑤令和元年9月・10月の台風による被害はあったが，修繕済とのことである。白蟻被害の有無については，床下調査を行っていないので不明である。保守管理状況は劣ると思料される。	
建物の利用状況	亡所有者の親族が，自宅として占有・使用している。	
特記事項	<p>1. 安房土木事務所建築宅地課での調査によれば，物件2主である建物は，建築基準法の手続きは確認出来なかった。</p> <p>2. 物件2主である建物については，使用資材及び建築時期等からアスベストを含有する資材が使用されている可能性は否定出来ないが，飛散性は低く，通常の使用上は問題はないと推察される。</p>
