期 間 入 札 の 公 告

現況調査報告書

評価書

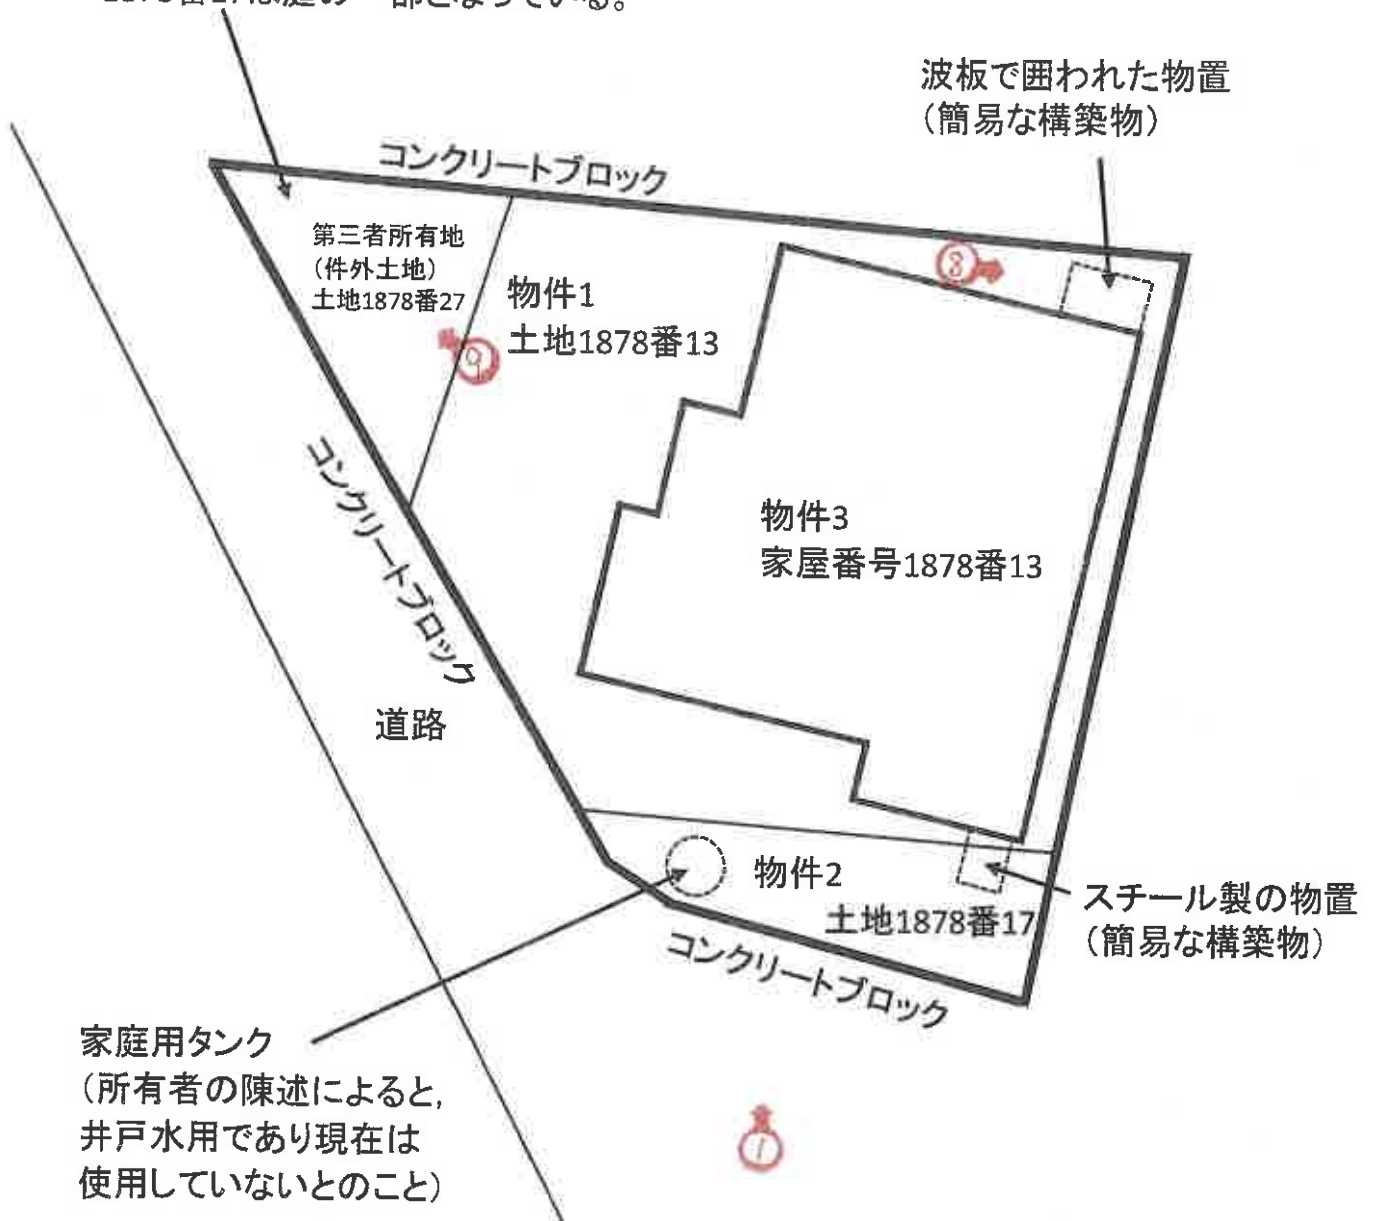
土地建物位置関係図
(評価人作成)

コンクリートブロックが第三者所有地
(件外土地)1878番27に越境しており、
1878番27は庭の一部となっている。

波板で囲われた物置
(簡易な構築物)

(注) ⑧-⑩は写真撮影位置、方向及び写真番号を示す。

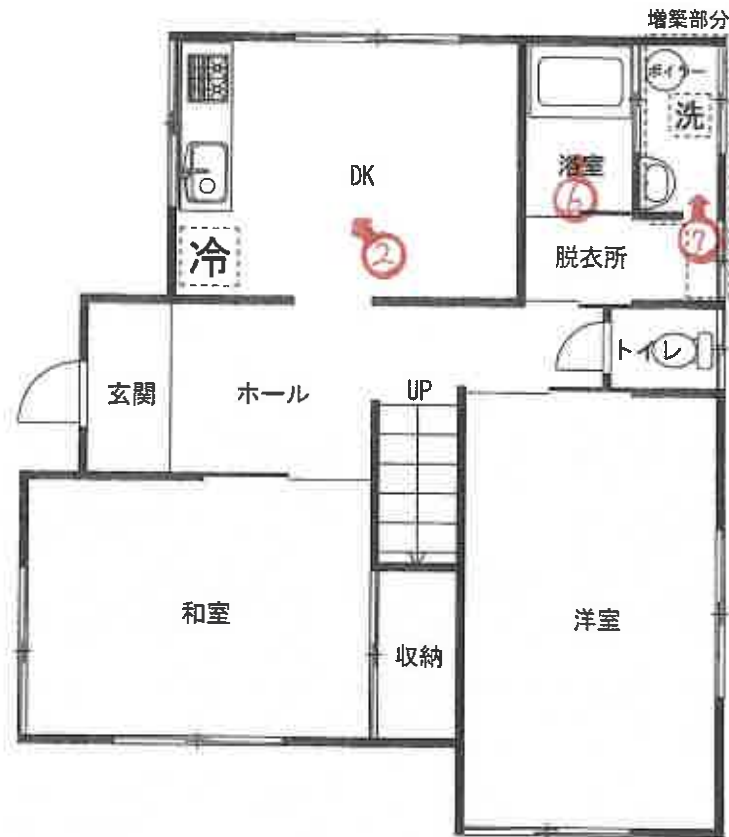
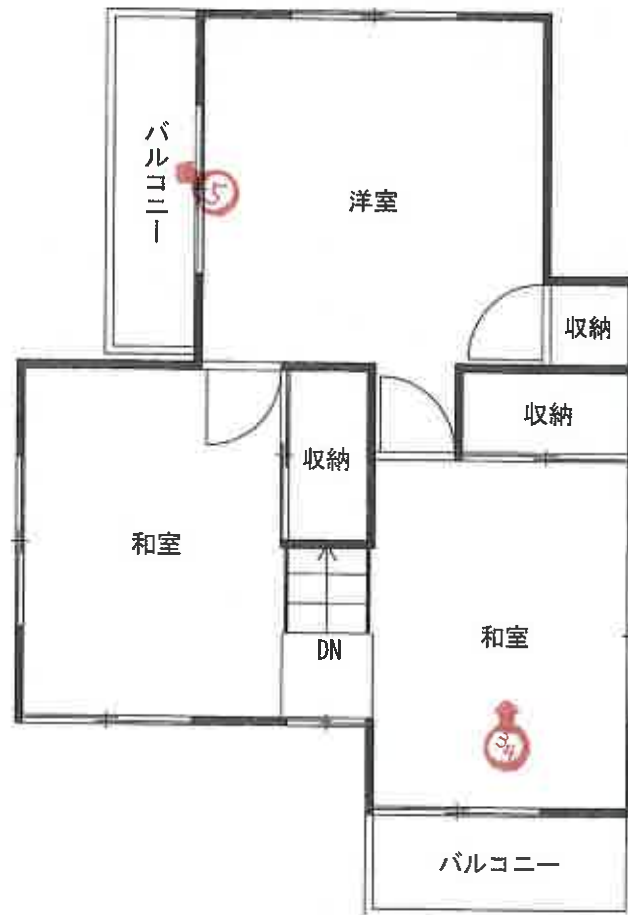
【間取略図】

1階

(注) ○→は写真撮影位置、方向及び写真番号を示す。

2階

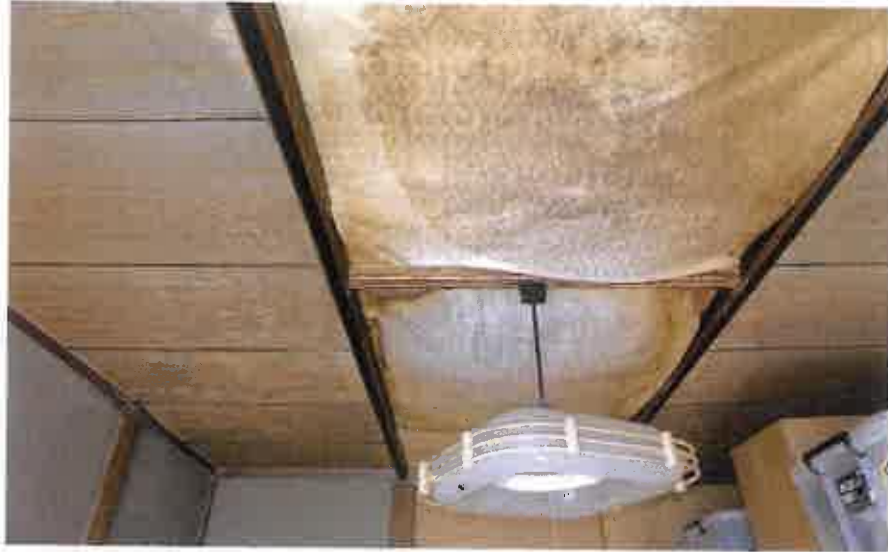
④

- 1 2階建て5DKの住宅であり、本建物北東側に波板で囲われた物置（基礎はない。写真番号⑧参照）がある。
なお、本建物1階北東部に未登記の増築部分（約2.1㎡。写真番号⑦参照）がある（間取略図参照）。
- 2 2階南東側和室の天井に雨漏れ痕がある（写真番号④参照）。所有者の母によれば、風向きによって雨漏りがするとのことである。
- 3 2階北西側のバルコニーの床板が一部損傷している（写真番号⑤参照）。
- 4 法務局から交付された「建物図面 各階平面図」の建物の方位が現況と約90°異なっている。

2階南東側和室の雨漏れ

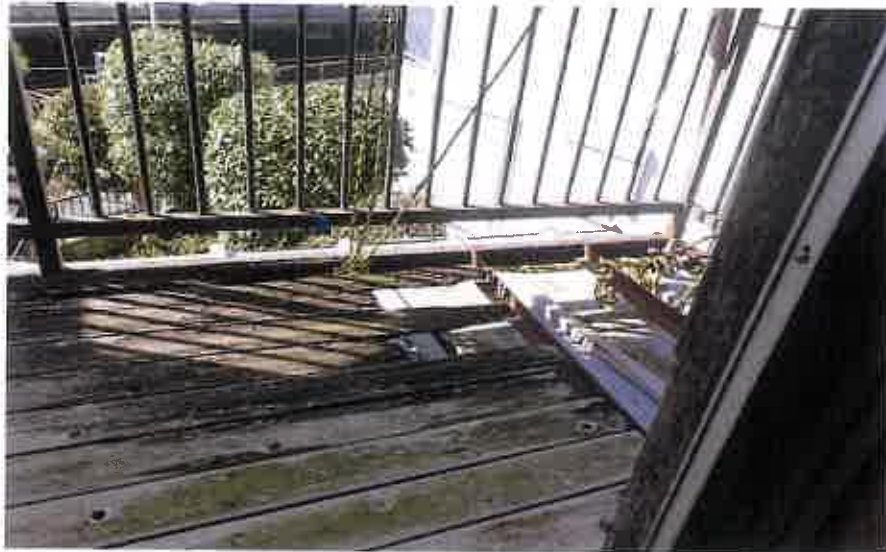
⑤

2階北西側バルコニー

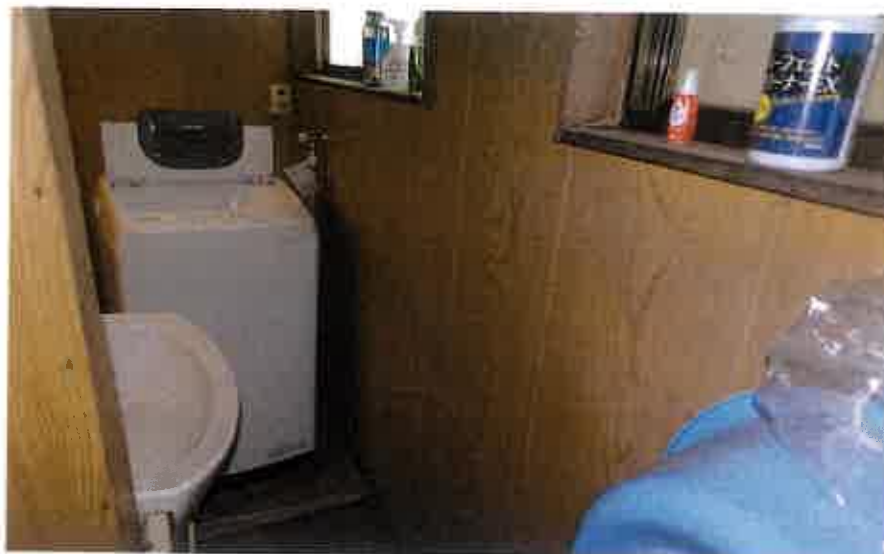
⑦

増築部分

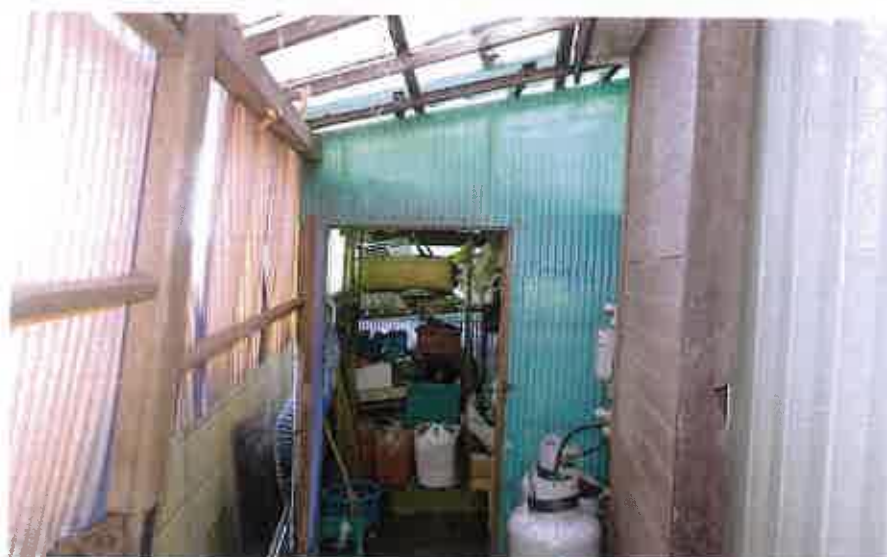
⑧

北東側物置

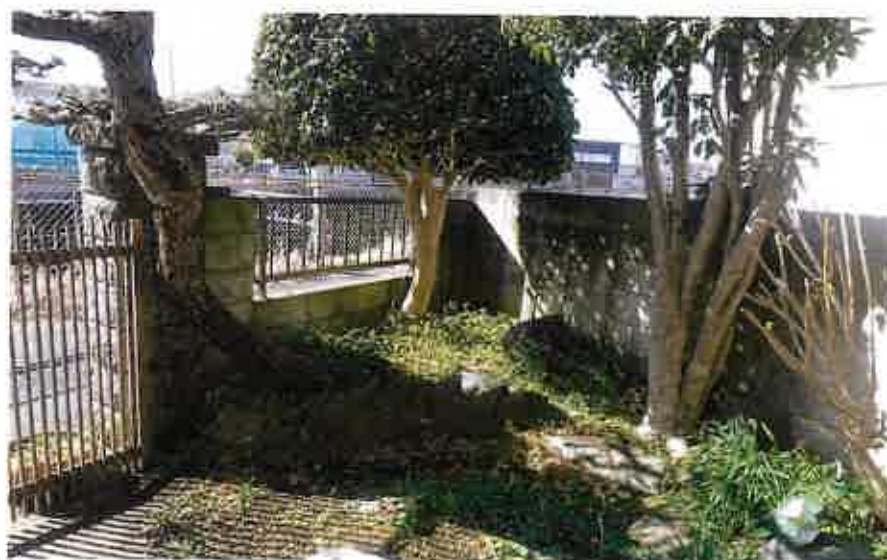
⑨

- 1 物件1、2は一体として、物件3の建物の敷地として使用されている。
- 2 物件1、2はコンクリートブロックにより区画されているが、西側のコンクリートブロックは、隣接する第三者共有の件外土地（地番：1878番27。登記上の地目：畑、地積：17㎡）に越境して設置されており、現況において当該土地は本件敷地の庭の一部として使用されている（写真番号⑨参照）。
- 3 物件1、2の西側は、私道を介してJRの線路敷である。
- 4 所有者は、南西側・南側の私道の持分を有していない。
- 5 物件2の北東側にスチール製の物置（基礎はなく動産である。）がある。

件外土地(1878番27)
