期 間 入 札 の 公 告

物 件 明 細 書

現況調査報告書

評 価 書

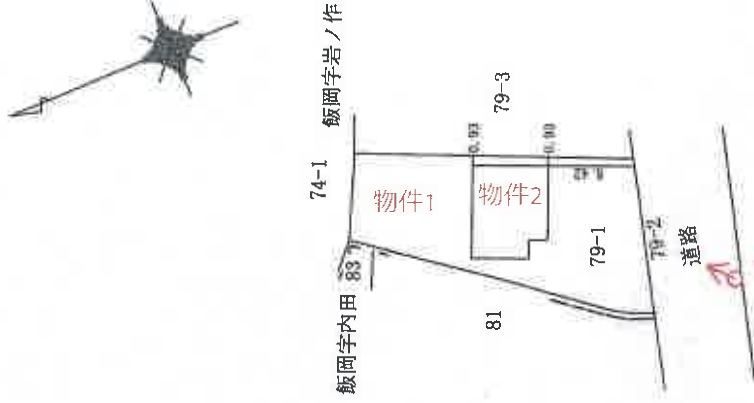
建物図面

$5.46 \times 9.10 = 49.6860$
 $1.82 \times 7.20 = 13.2240$
 計 62.9355
 積面積 62.93 ㎡

$6.37 \times 9.10 = 57.9670$
 $0.91 \times 3.84 = 3.3124$
 計 61.2794
 積面積 61.27 ㎡

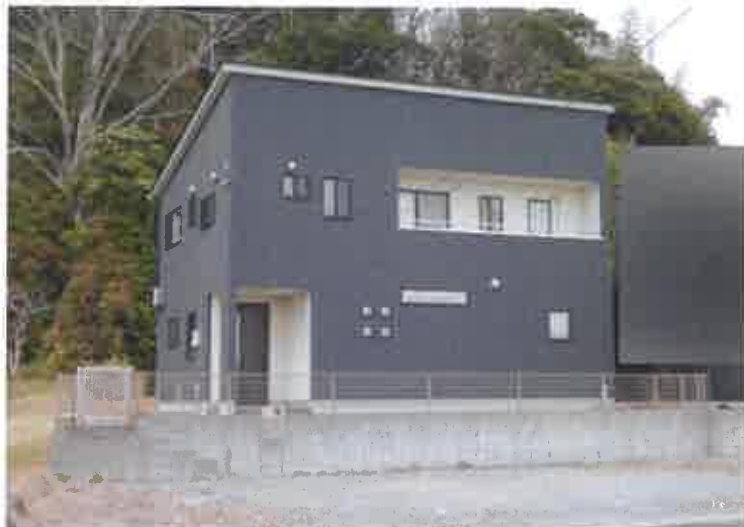
1 建物の外観

- 1 築後約6年経過しており、経年による損耗が見られる。
- 2 債務者によると、建築後、屋根上に太陽光発電システムを設置し、300万円以上の残債はあるが、所有権留保等、詳細は不明とのことである。
- 3 1階階段脇の小型の窓ガラスにひび割れが見られた。
- 4 2階の内壁クロスにひび割れが見られた。
- 5 2階トイレの取っ手が損傷している。

| 保守管理の状態 | 普通（過去に室内で喫煙履歴があったとのことであった。1階階段脇の小型の窓ガラスにひび割れが見られた。内壁クロス【例えば，2階洋室2でフリースペース側の内壁クロスや2階トイレ前の内壁クロス】にひび割れが見られた。2階トイレの取っ手が損傷している。北側外壁を中心として，コケによる黒ズミが見られた。雨樋の一部に雑草が繁茂していた。） | |
