期間入札の公告

- 1 所 在 東金市関内字鶴舞
地 番 2 4 1 番 3
地 目 宅地
地 積 1 4 0 . 0 0 平方メートル
所有者 A
- 2 所 在 東金市関内字鶴舞 2 4 1 番地 3
家屋 番号 2 4 1 番 3
種 類 居宅
構 造 木造瓦葺 2 階建
床 面 積 1 階 4 4 . 7 1 平方メートル
2 階 2 8 . 1 5 平方メートル
所有者 A
- 3 所 在 東金市関内字鶴舞
地 番 2 4 1 番 1 4
地 目 雑種地
地 積 2 . 0 0 平方メートル
共有者 A 持分 8 分の 1

現況調査報告書

評価書

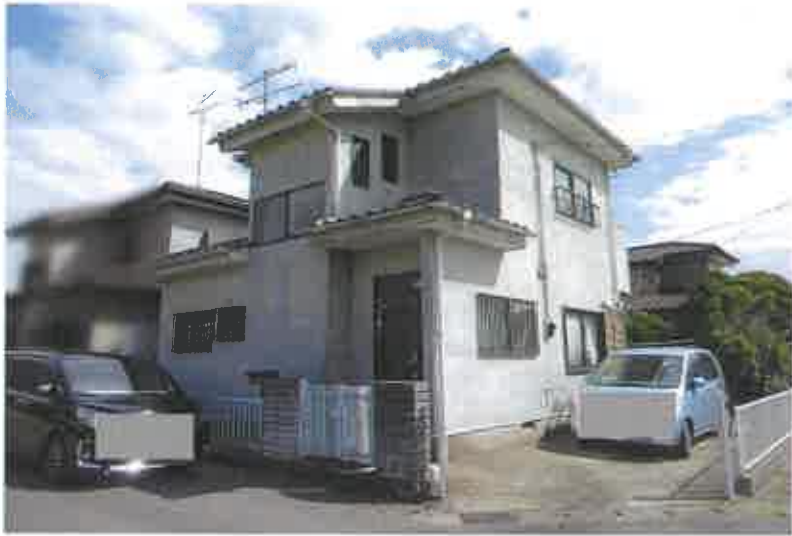
①

- 1 物件2 (本建物)の敷地等として利用されており、南西側に駐車スペースがある(写真①参照)。南側が幅員約4.3メートルの市道に、西側が幅員約4.6メートルの赤道(公道上、一部水路敷)に、各々接する。なお、評価人の調査によると、東側隣接地(241番4)は「241番12」土地の敷地延長部分とのことである。
- 2 駐車スペースの出入口部分を除き、本敷地と各隣接地とは門扉やフェンス等により概ね仕切られており、これらを地積測量図と照合することにより本敷地の範囲を認識することができる。フェンスの一部が破損している。
- 3 本敷地内には、使用されなくなった電化製品や古タイヤ、ごみ類が置かれている。

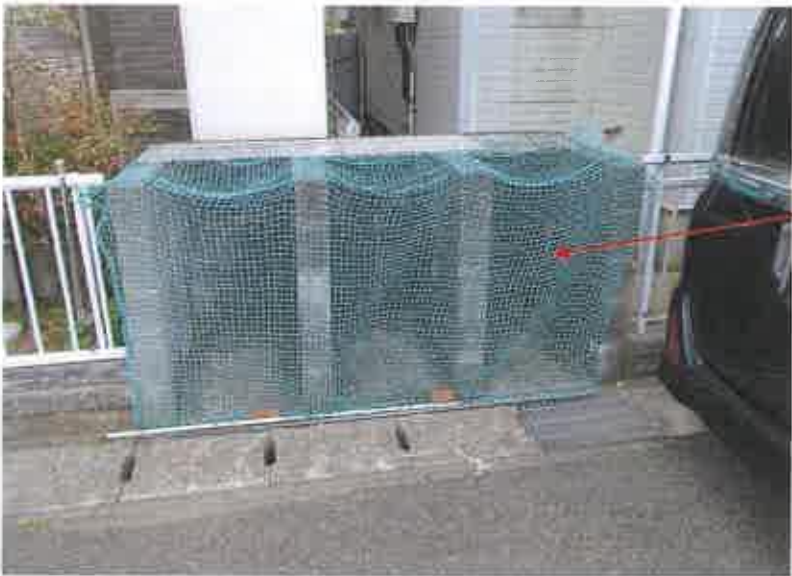
②

本件土地は共有持分についての売却であり、ゴミ置場として利用されている。

不動産の表示	「物件目録」のとおり
住居表示	未実施
土 地	物件1、3
現況地目	■宅地(物件1) □公衆用道路(物件) ■雑種地(ゴミ置場、物件3)
形 状	□公図のとおり ■地積測量図のとおり(物件1、3) □建物図面(各階平面図)のとおり □土地建物位置関係図のとおり □地図(法第14条第1項)のとおり
占有者及び占有状況	■土地所有者 □その他の者 上記の者が物件1土地に下記建物を所有し、占有している □「占有者及び占有権原」のとおり
下記以外の建物(目的外建物)	■ない □ある(詳細は「目的外建物の概況」のとおり)
その他の事項	・物件3(写真②参照)について、本件競売の対象はAの共有持分のみである。 ・「その他の事項」のとおり
建 物	物件2
種類、構造及び床面積の概略	■公簿上の記載とほぼ同一である □公簿上の記載と次の点異なる(□主たる建物 □附属建物) □種類: □構造: □床面積:
物件目録にない附属建物	■ない □ある { 種類: 構造: 床面積:
占有者及び占有状況	■建物所有者 □その他の者 上記の者が本建物を居宅として使用している □「占有者及び占有権原」のとおり
上記以外の敷地(目的外土地)	■ない □ある(詳細は「目的外土地の概況」のとおり)
その他の事項	「その他の事項」のとおり
執行官保管の仮処分	■ない □ある [地方裁判所 支部 令和 年()第 号 保管開始日 令和 年 月 日
土地建物の位置関係	■建物図面(各階平面図)のとおり □土地建物位置関係図のとおり

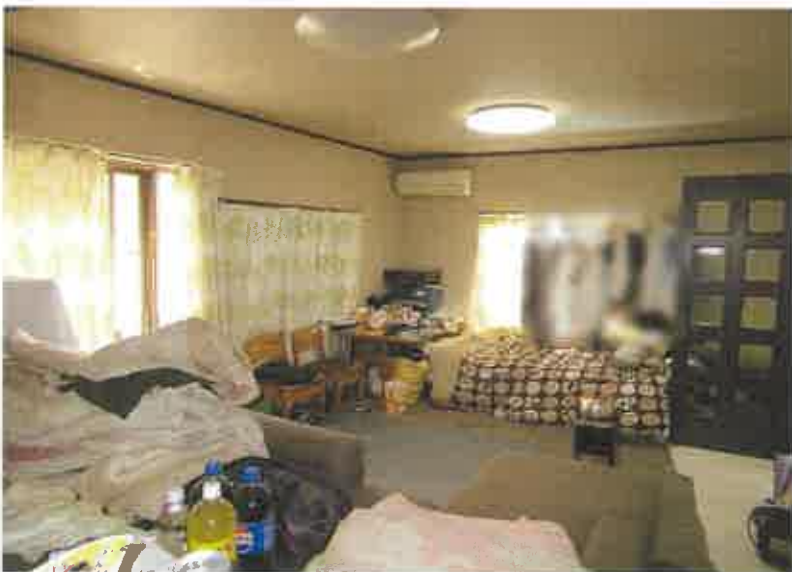
③

- 1 本建物内には通常の生活に使用する家財道具、電化製品、生活雑貨類が存在しており、居住者によって現に居宅として使用されている(写真③④参照)。内部は家財道具等でやや雑然とした状態である。
- 2 本建物の内部は、天井、内壁、床に経年相応の劣化(細かな傷や変色等)及び汚損した箇所があることに加え、以下の損傷等も見られた。
 - ・浴室の浴槽が破損している(写真④参照)。また、浴室入口ドアの取っ手が外れている。
 - ・洗面所の天井クロスが剥がれて垂れ下がっている(写真⑤参照)。また、洗面化粧台が傾いている。
 - ・2階和室の天井に雨漏りの跡と推測されるシミがある(写真⑥参照)
 - ・玄関やLD等の内壁に複数の穴が開いている。
 - ・玄関の下足入れが破損している。
 - ・階段下の物入の扉が壊れている。
- 3 駐車スペース脇の外壁に凹みがある。また、バルコニーの床の裏側(下部)の一部が腐食している。

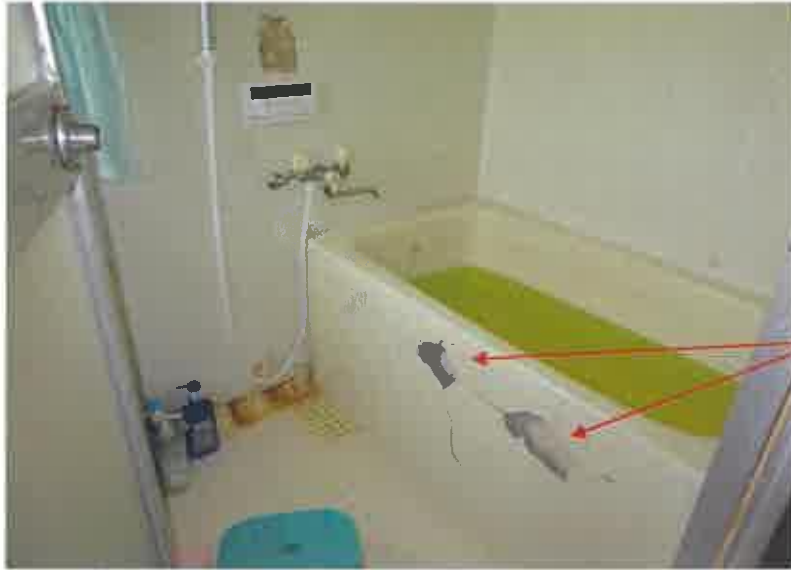
④

浴槽が破損している

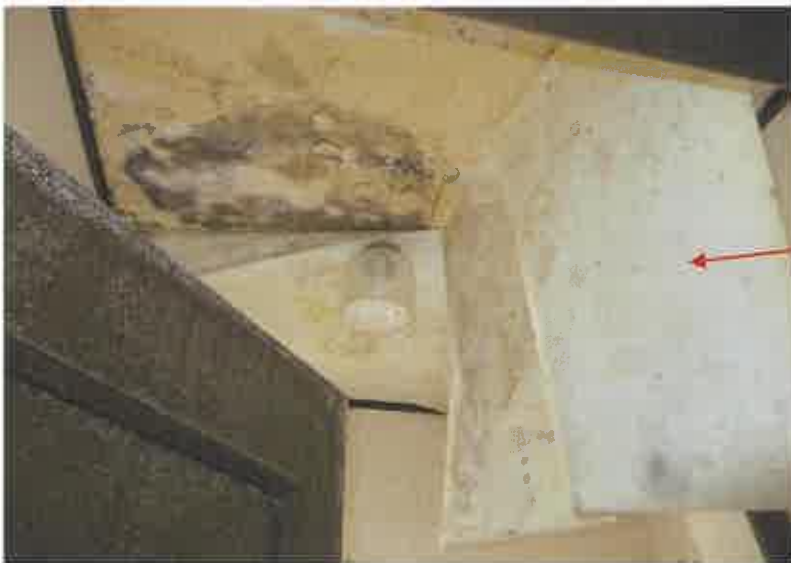
⑤

天井クロスが剥がれて
垂れ下がっている

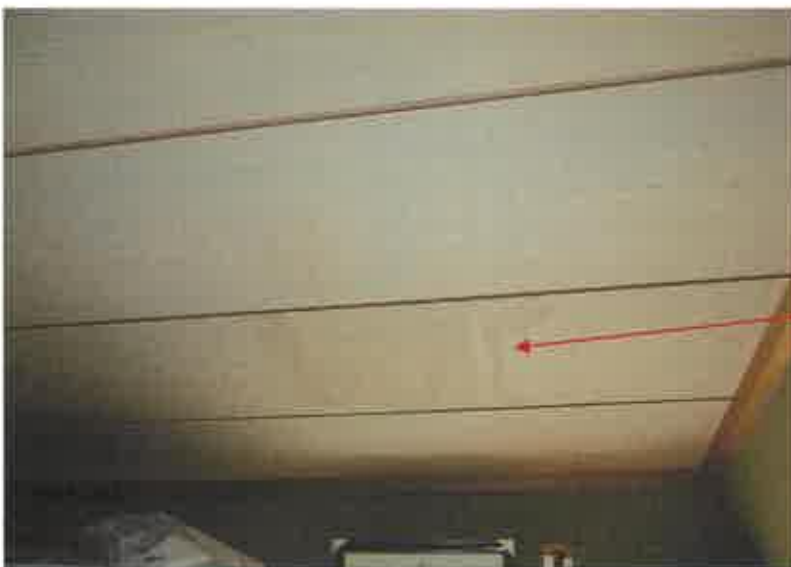
⑥

雨漏りの跡(推測)

<p>・ 2階： 和室の天井にシミが認められる。洋室の南側窓の下に穴が生じている。洋室では煙草臭がする。また洋室ドア脇の廊下壁クロスに穴が空いている。</p> <p>外部： 駐車スペース脇の外壁に凹みが認められる。2階ベランダを下から見上げると、ベランダ床の裏側の雨樋付近2箇所が傷んでいる。</p> <p>以上のほかは建物外部及び内部のいずれも概ね経年相応の減耗等が生じているものと判断される。</p>
建物の利用状況	所有者が家族と居住し占有している。
特記事項	<p>1. 建築確認：平成5年5月19日／第建95-1号 検査済証：平成5年8月31日／第建95-1号</p> <p>2. 当該建物の使用資材，建築時期等から推察するに石綿（アスベスト）を含有する資材が使用されている可能性は低いと推察される。</p>
