期 間 入 札 の 公 告

- 1 所 在 千葉市緑区大膳野町
地 番 4番341
地 目 宅地
地 積 235.83平方メートル
- 2 所 在 千葉市緑区大膳野町4番地341
家屋 番号 4番341
種 類 居宅
構 造 木造瓦葺2階建
床 面 積 1階 79.70平方メートル
2階 38.44平方メートル
(現況)
床 面 積 1階 約100.30平方メートル
2階 38.44平方メートル

現況調査報告書

評価書

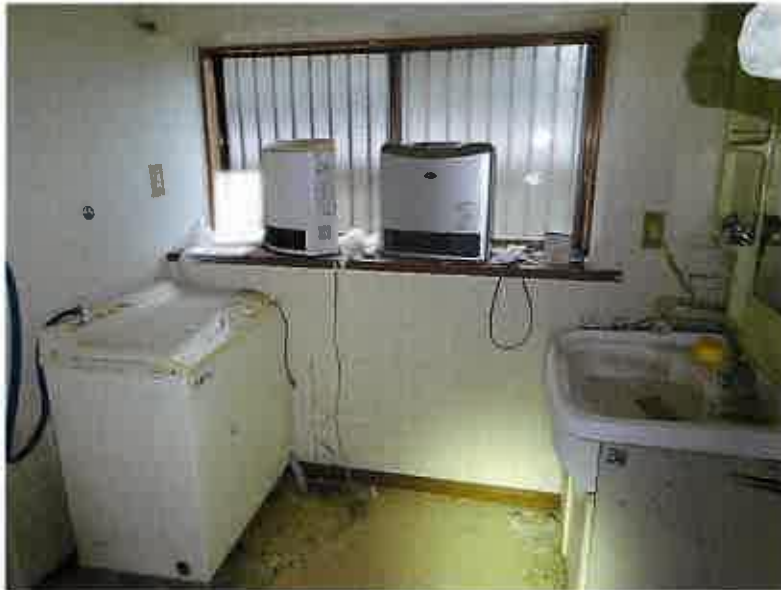
1階（洋室（未登記増築部分））⑤

- 1 木造瓦葺2階建の戸建住宅であり、間取りは4LDK+納戸となっている。
- 2 1階の洋室は未登記増築部分であり、増築床面積は約20.6㎡（概測）である。
- 3 空家の状況ではあるものの、室内には一定量の家財道具及び日用品が残置されている。
- 4 築後約36年経過しているため、室内外ともに経年による損耗等が見受けられた。その他、室内外の状況は以下のとおりである（住宅設備機器の稼働状況は不明である。）。
 - (1) 2階のベランダで排水不良が生じており、ベランダ内に雨水が滞留している。この影響によるものと思われるが、階下である1階の広縁、和室、洋室（未登記増築部分）に雨漏りが発生しており、広縁では天井材が崩落し、物入の内部が朽廃している。和室では広範囲にわたって天井にカビが発生しており、畳の傷みが著しい。洋室（未登記増築部分）では天井材の一部が崩落しており、その周囲にカビが発生している。
 - (2) 全般的に汚れが目立ち、特に水回り（キッチン・浴室・洗面所・トイレ）の汚損が顕著である。
 - (3) 浴室入口の木枠にはシロアリによる食害跡があり、木枠が腐食している。また、1階のトイレ内には虫や鼠の死骸がある。
 - (4) 1階部分を中心に床（畳）が緩くなっており、床材が剥がれている箇所もある。
 - (5) 建て付けが悪くなっており、ドアや戸の開閉に支障がある。
 - (6) 壁面に穴があいている箇所があり、クロスが剥がれている箇所や襖・障子が破れている箇所がある。

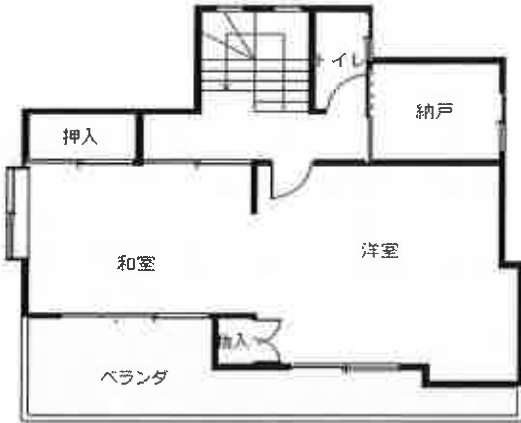
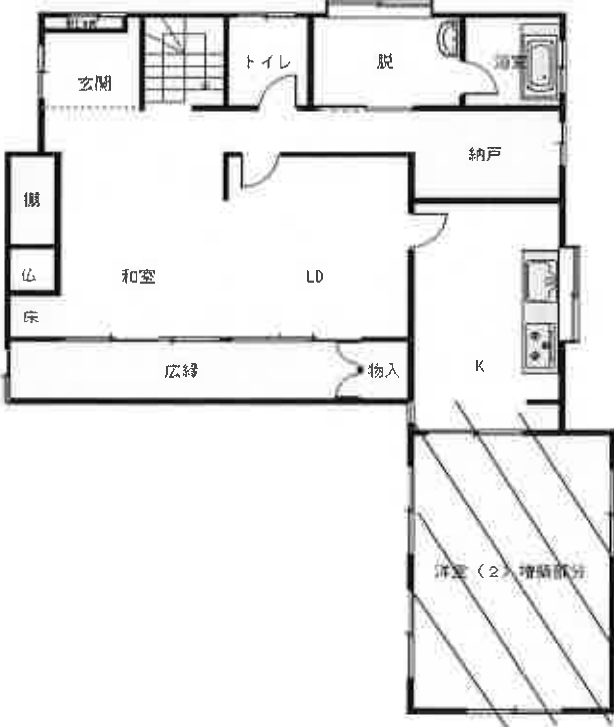
間取略図

■ 本建物について（各部屋の配置については、10枚目「間取略図」参照）
