期 間 入 札 の 公 告

| | 構 造 | 木造スレート葺2階建 |

現況調査報告書

評価書

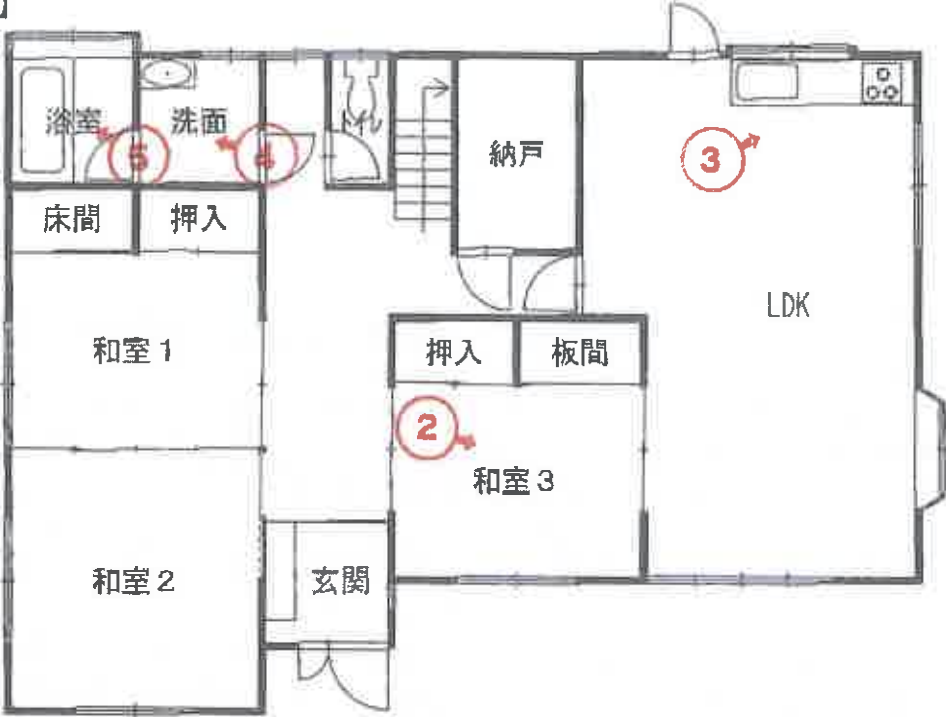
建物間取図

- 1 木造スレート葺2階建の戸建住宅であり、間取りは6LDK+納戸となっている。
- 2 築後約30年経過しているため、室内外ともに経年による損耗等が見受けられた（債務者兼所有者から聴取した損傷箇所等については、4枚目「関係人の陳述等」参照）。なお、室内には大量の家財道具、日用品及び衣類が置かれていたため、室内の状況を詳細に確認することができなかった。
- 3 評価人の調査によれば、建築確認の記録がないとのことである。
