期 間 入 札 の 公 告

建物の名称 ネオステージ千葉旭町

現況調査報告書

評 価 書

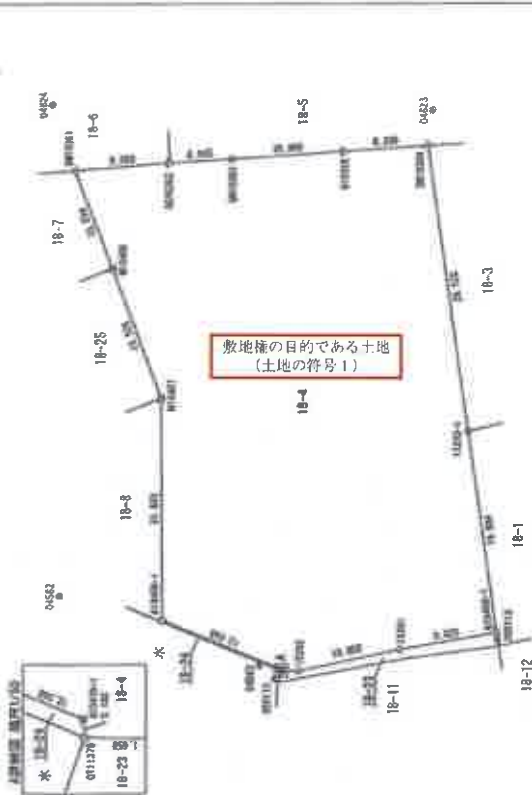
地積測量図

地番	19-4	Xn	Yn	Yn+1-Yn-1	Xn-(Yn+1-Yn-1)
0M10361	-43433.609	27189.980	10.322	-448320.678698	
0M10362	-43442.848	27190.743	1.129	-44046.973134	
0M10363	-43448.900	27191.109	1.104	-47987.886600	
0I20288	-43459.888	27191.047	1.266	-55107.108820	
0M10364	-43469.066	27192.377	-27.319	1187503.921864	
1B293-1	-43471.994	27194.828	-47.639	2066571.960772	
8I0468-1	-43474.778	27144.839	-21.276	984988.801950	
1B281	-43485.288	27143.283	-5.671	198881.064906	
0T11378	-43485.428	27141.166	-2.061	89581.826803	
A10410-1	-43493.782	27141.192	0.204	-8884.668060	
A10409-1	-43493.782	27141.372	4.902	-273010.882304	
M10407	-43444.126	27146.094	20.415	-1147623.768200	
M10406	-43441.996	27167.787	34.327	-149123.988992	
M10405	-43437.166	27180.421	22.199	-964001.002846	
他面積					
面積					
1524.95 m ²

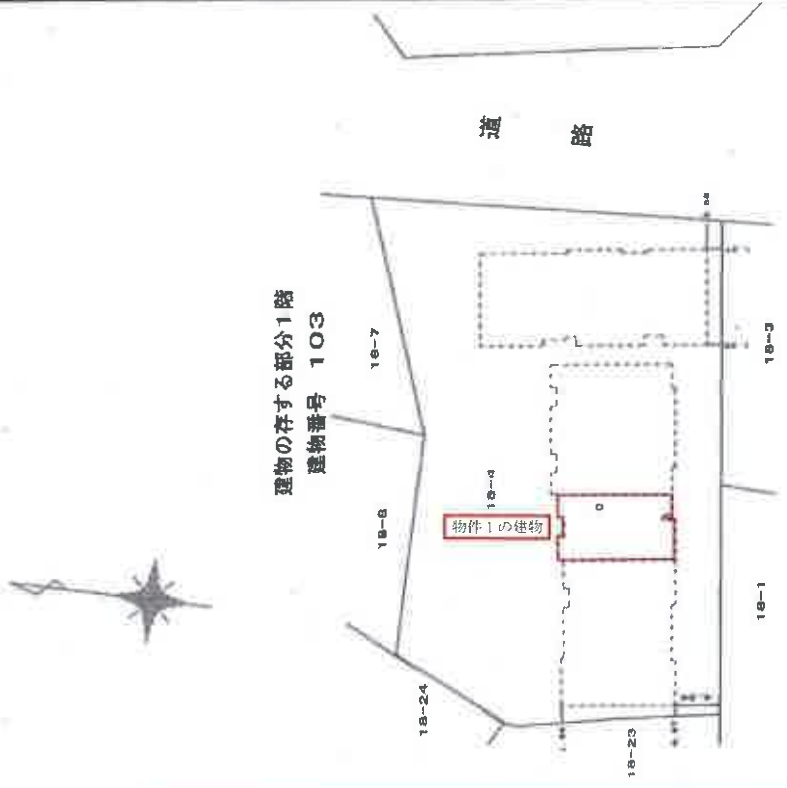
建物各階平面図

11.450 x 2.225	=	25.478250
10.050 x 1.600	=	17.520000
10.650 x 0.190	=	2.023500
10.000 x 0.180	=	1.814400
10.580 x 0.210	=	2.223600
11.150 x 2.015	=	22.487250
0.850 x 0.420	=	0.357000
合計		71.543700
床面積		71.54 m

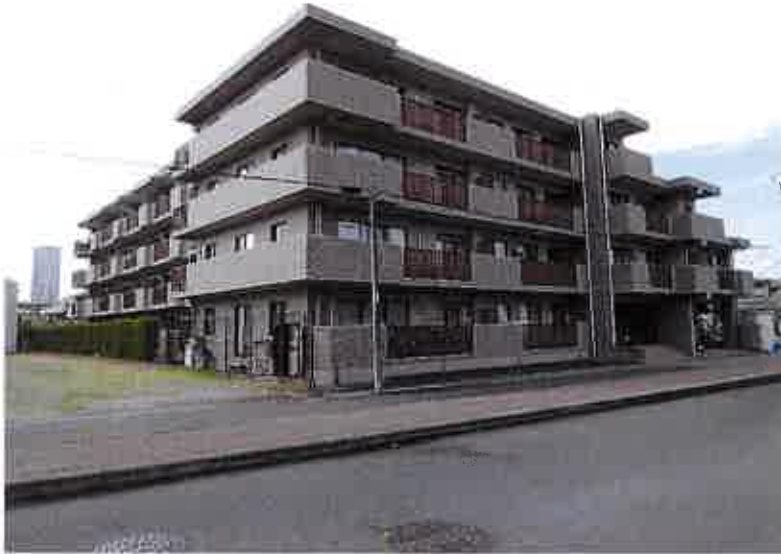
本建物を含む一棟の建物 ①

マンション名	ネオステージ千葉旭町
建物の用途	居住用(31戸)
建築時期及び 経済的残存耐 用年数	建築年月日(登記記載) 平成10年6月30日新築 経過年数 約28年 経済的残存耐用年数 約20年
構 造	鉄筋コンクリート造陸屋根地下1階付4階建
仕 様	屋 根：アスファルト露出防水 外 壁：磁器質タイル(一部吹付タイル) その他：——
設 備 等	供給処理設備：電気, 上・下水道, 都市ガス エレベーター：有 駐 車 場：有 集 会 所：無 オートロック：有
建物の品等	使用資材：普通 施 工：普通
管理の形態等	管理組合 有り 名称(ネオステージ千葉旭町管理組合) 管理方式 委託 管理会社 大和ライフネクスト株式会社 管理形態 日勤
管理の状況	普通
特 記 事 項	建築確認：第H09認建千市001268号(平成9年7月31日) 完了検査：第H10証建千市000386号(平成10年6月23日)

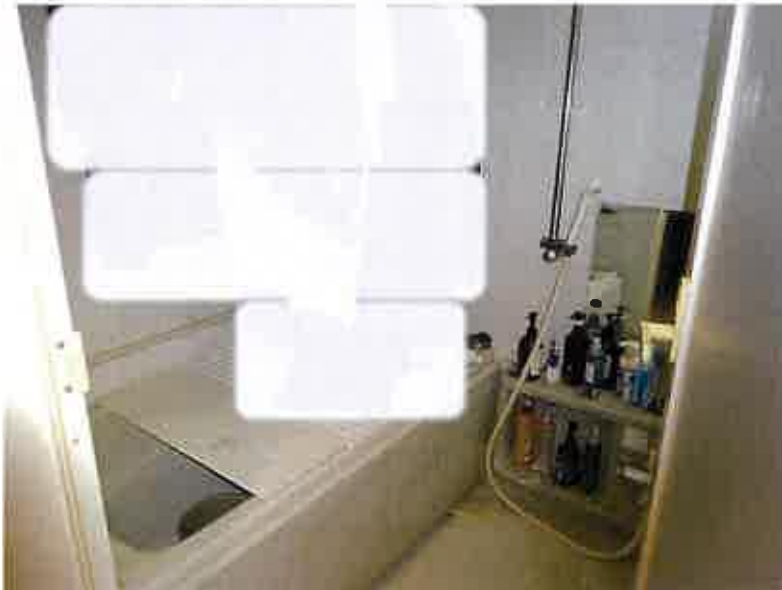
浴室 ⑤

構 造	鉄筋コンクリート造1階建	
位 置	1階(103号室) 主要開口部の方位：南向き	
床 面 積	71.54㎡(登記面積), 74.88㎡(カタログによる壁芯面積)	
間 取 り	3LDK(別添間取図参照), バルコニー 12.57㎡	
仕 様	天 井 ビニールクロス等 床 フローリング, 畳等 内 壁 ビニールクロス等 設 備 ユニットバス, 洗面台, 水洗WC, キッチン等 (上・下水道, 都市ガス, 電気)	
保守管理の 状 態	劣る。	
管 理 費 等	管 理 費	月額18,600円
	修 繕 積 立 金	月額16,840円
	駐 輪 場 使 用 料	月額 400円
	自 治 会 費	月額 300円
	滞 納 額	0円(令和8年3月30日現在)
	備 考	—
専有部分の 利用状況等	本件債務者兼所有者が居住中(詳細については執行官の現況調査報告書を参照)。	
特 記 事 項	壁クロス, 床材(フローリング, 畳)の汚れが顕著で, 剥がれや毀損している部分も数カ所で見られた。 風呂の追い焚き機能が使用できないほか, トイレのタンクの不具合で, 使用後はバケツに水を汲んで流しているとのこと。 キッチンの浄水器の蛇口が欠損している。
