- 1 所在 鴨川市太海字向原
地番 90番1
地目 宅地
地積 290.38平方メートル
- 2 所在 鴨川市太海字向原90番地1
家屋番号 90番1
種類 居宅
構造 木造スレート葺2階建
床面積 1階 98.54平方メートル
2階 76.18平方メートル

現況調査報告書

評価書

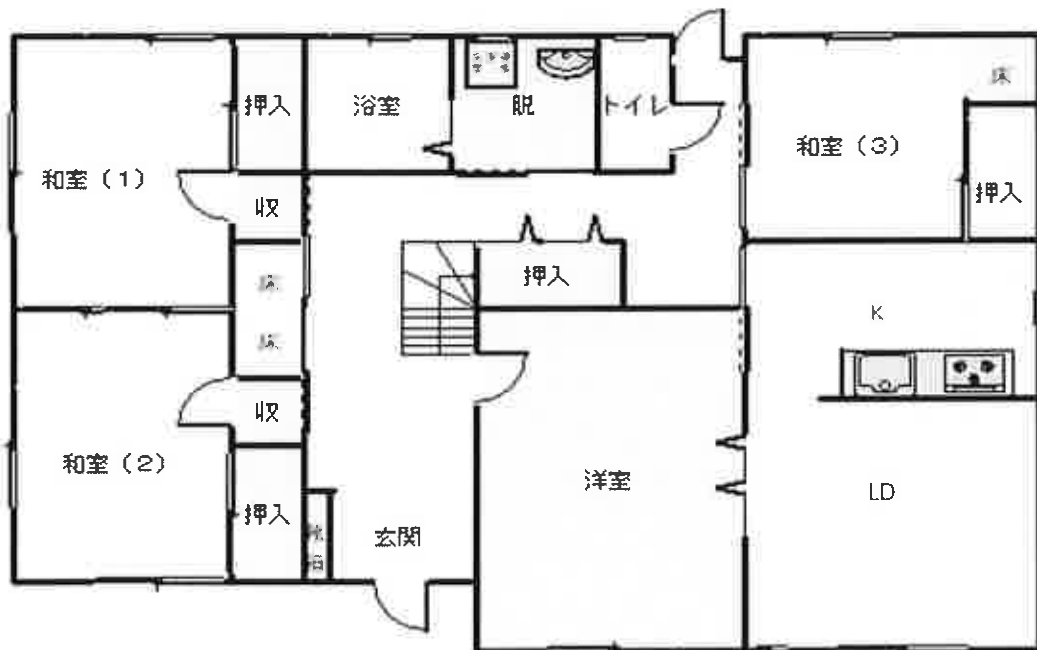
間取略図(物件2)

区 分	主である建物	
建築時期等及び 経済的残存 耐用年数	建築年月日(登記記載)	平成8年10月7日新築
	経過年数	約29年
	経済的残存耐用年数	経済的耐用年数は満了している。
仕 様	構 造	木造
	屋 根	スレート葺
	外 壁	サイディング等
	内 壁	クロス等
	天 井	クロス, 合板等
	床	フローリング, 畳等
	設 備	洗面台, キッチン, 浴室, 水洗トイレ等 (電気, 上水道, プロパンガス, 浄化槽等)
	そ の 他	-
床面積(現況)	床面積 1階 98.54㎡ 2階 76.18㎡ 延べ 174.72㎡ (登記簿数量と同じ)	
現況用途等	現況用途	居宅
	間取り	8LDK(別添建物間取略図参照)
品 等	普通	
保守管理の状態	やや劣る ・ 建物外部に目立った損傷は見られないが、経年程度の汚れがある。建物内部も経年劣化による若干のビニールクロスの破れ、変色・汚れ、フローリング・畳の変色・劣化、小傷等が確認される。床の撓みが各所で認められ、階段壁に穴の開いている箇所もあった。 ・ 建物占有者不在のため、雨漏り、水漏れ及び排水の詰まり等の不具合及び令和元年台風被害の影響等については不明である。また、住宅機器・設備等の稼働状況等についても不明であるが、建物内部の建具の建て付け等には概ね問題がなかった。	
建物の利用状況	所有者が空き家の状態で占有しているものと推定する。
