期 間 入 札 の 公 告

物 件 明 細 書

現況調査報告書

評価書

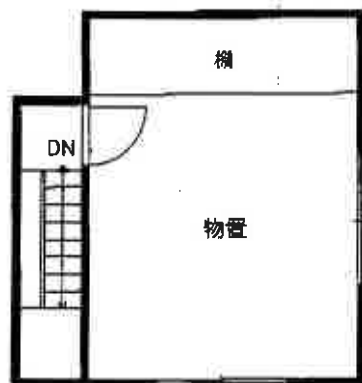
【物件3間取略図】

1階平面図

2階平面図

(注) ⚡は写真撮影位置、方向及び写真番号を示す
