## 期 間 入 札 の 公 告

# 現況調査報告書

評 価 書

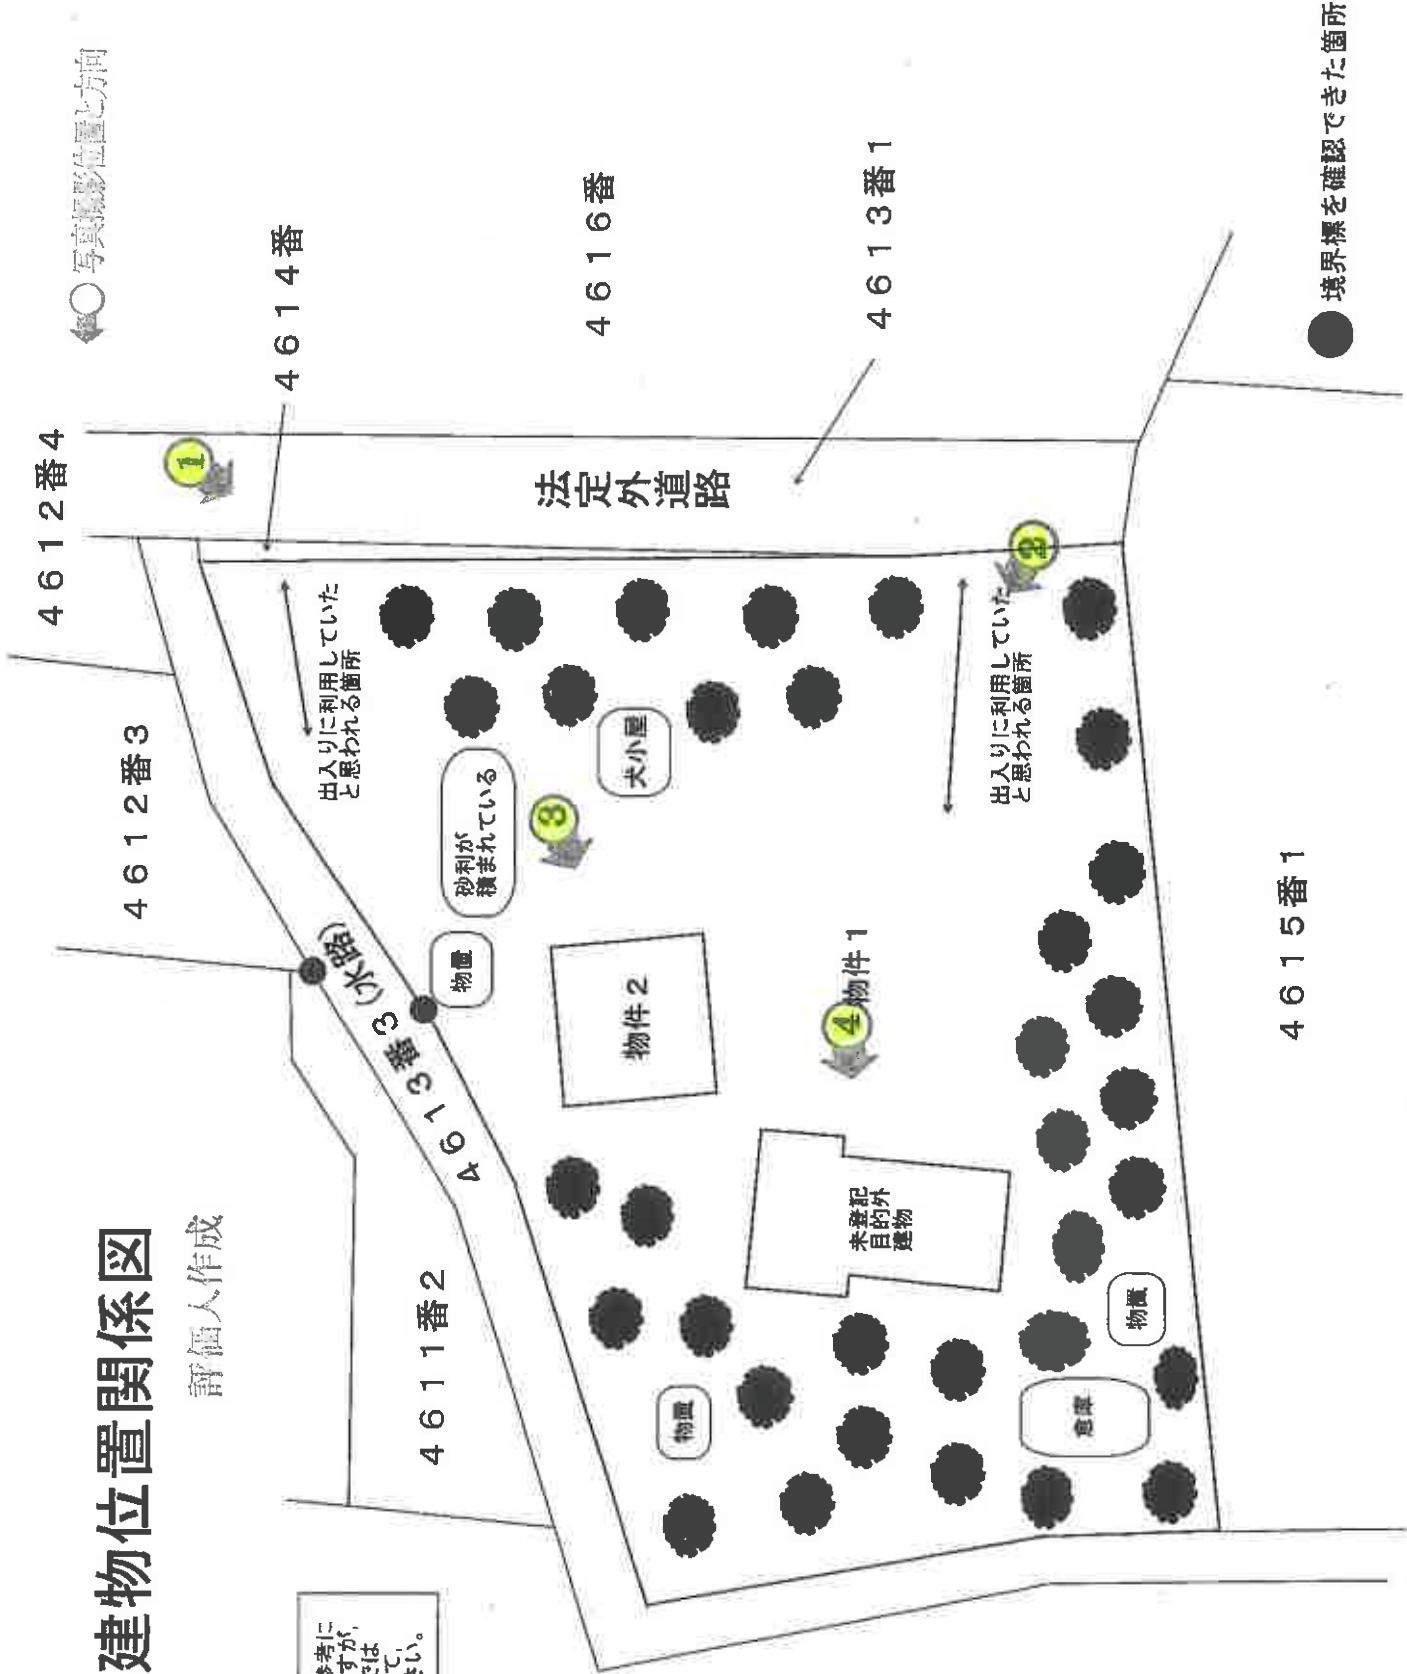
# 土地建物位置関係図

- 1 物件2（本建物）及び未登記目的外建物の敷地等として利用されている（写真①②③④）及び土地建物位置関係図参照）。南東側が幅員約5メートルの未舗装道路に接する。評価人の調査によると、当該道路は茂原市が管理する法定外道路とのことである。
- 2 (1) 本土地と北側水路（4613番3、地目：用悪水路、所有者：（旧）建設省）とは、北東側の一部に境界標が存在するものの、それ以外の境界線の大部分は判然としない。また、本土地の東側隣接地（4614番、地目：畑、所有者：亡A相続財産）は、現況において本土地と一体化していることから（写真①参照）、境界線は不明瞭である。  
(2) 本土地の西側と南側の各境界付近は竹藪になっており、立ち入ることができなかつたため境界線は未確認である。
- 3 本土地の北側には、簡易物置（動産）が置かれ、砂利が積まれた箇所も見られた。また、南西側に朽廃した物置2個と倉庫（いずれも動産）が存在する（土地建物位置関係図参照）。

公図・建物図面などの資料を参考に  
現地踏査して作成しておりますが、  
測量の専門家が作成した図面では  
ありませんので、正確性において、  
限界があることに留意して下さい。

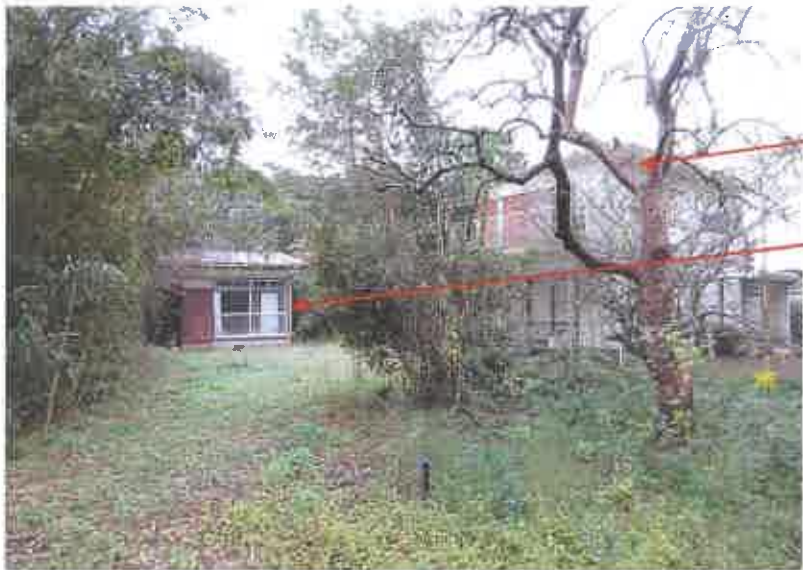
②

物件 2

未登記目的外建物

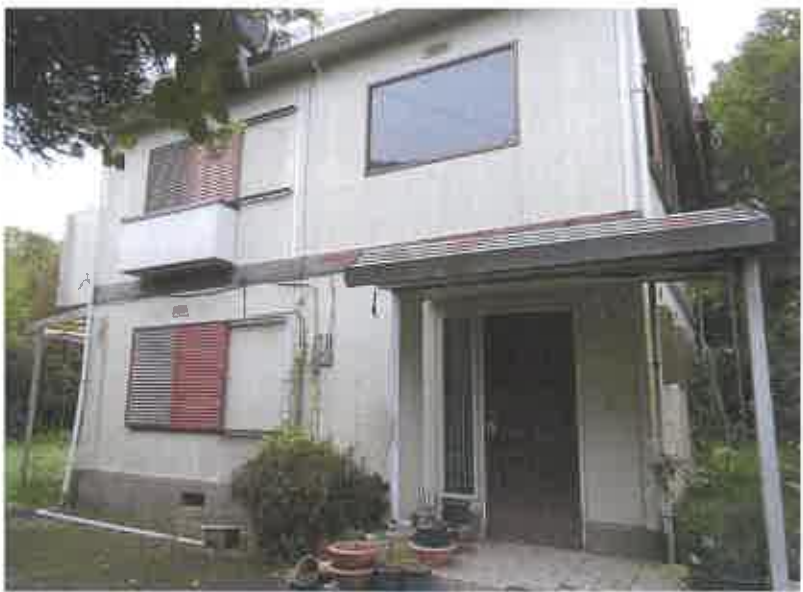
③

物件 2

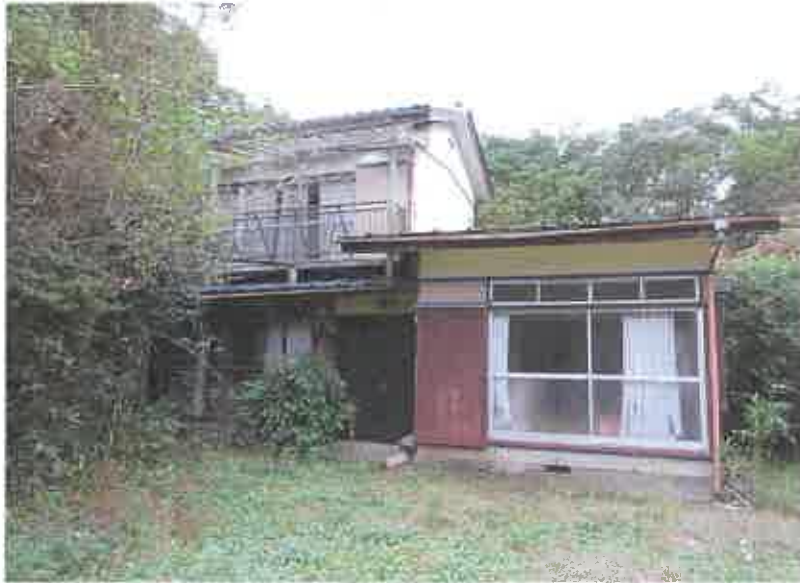
④  
未登記目的外建物

目的外建物の概況 (物件1関係)	
所在地	茂原市粟生野字壺畝割3098
家屋番号	<input checked="" type="checkbox"/> ない (未登記) <input type="checkbox"/>
種類	<input checked="" type="checkbox"/> 居宅 <input type="checkbox"/> 店舗 <input type="checkbox"/> 共同住宅 <input type="checkbox"/> 工場 <input type="checkbox"/> 倉庫 <input type="checkbox"/>
構造	木造亜鉛メッキ鋼板ぶき2階建
床面積 (概略)	1階 66.94㎡ (実測約69㎡) 2階 28.92㎡ ※茂原市令和7年度固定資産課税台帳・名寄帳の記載による
所有者	<input checked="" type="checkbox"/> 土地所有者 <input type="checkbox"/> その他の者 ( ) <input type="checkbox"/> 不明
建築時期	<input checked="" type="checkbox"/> 昭和44年 月 日ころ ※茂原市令和7年度固定資産課税台帳・名寄帳の記載による <input type="checkbox"/> 不明
建築者	<input type="checkbox"/> 現所有者 <input type="checkbox"/> その他の者 ( ) <input checked="" type="checkbox"/> 不明
その他の事項	<ul style="list-style-type: none"> <li>・物件1の南西側に建在する(写真④及び土地建物位置関係図参照)。</li> <li>・空き家と推定する。</li> </ul>

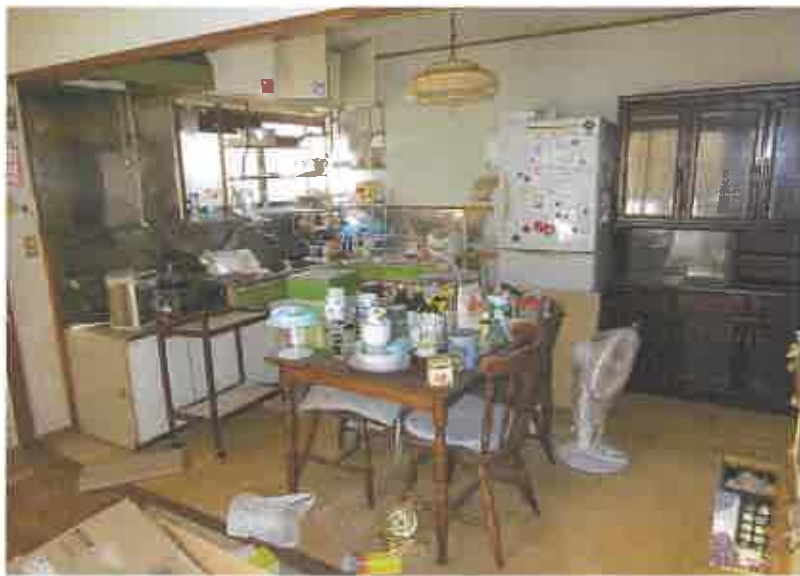
⑤

- 1 本建物内は、電化製品や家財道具等が残置していたが（写真⑤⑥参照）、水回り設備は長期間使用された形跡がなく（写真⑦参照）、調査時に電気の供給も停止していたこと等から、人が生活している実態は認められない。内部は家財道具等で雑然とした状態である。
- 2 天井・内壁・床に経年相応の劣化（細かい傷や変色等）及び汚損があり、以下の損傷等も見られた。
  - ・1階和室の内壁に雨漏りの跡と推測されるシミがある（写真⑧参照）。
  - ・LDの床に歩くと沈む箇所がある。
  - ・LDや2階和室の内壁クロスに複数の剥がれた箇所がある。
- 3 玄関前の階段のタイルが破損している（写真⑨参照）。また、屋根の鼻隠し等の一部が破損して落下していた。
- 4 屋根上に太陽熱温水器が取り付けられているが、正常に作動するかは未確認である。

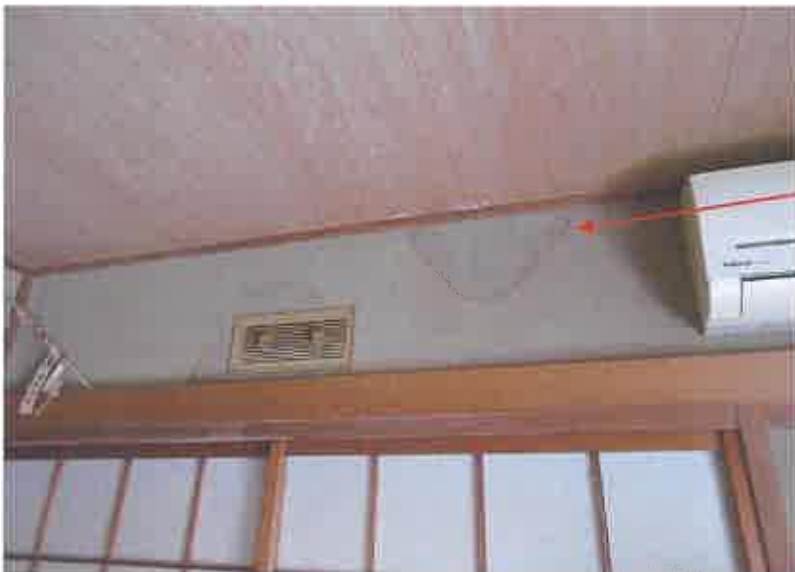
⑧

雨漏りの跡(推測)

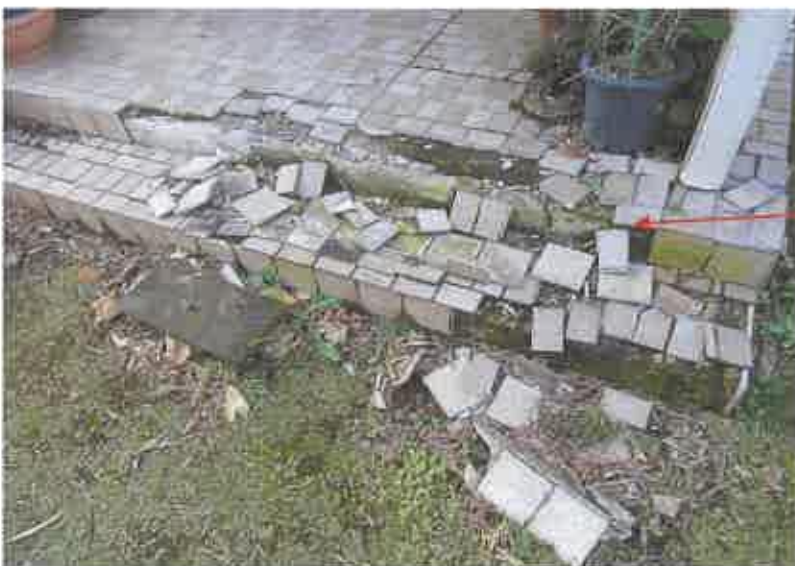
⑨

階段のタイルが割れている
