## 期 間 入 札 の 公 告

3 所 在 長生郡長柄町針ヶ谷字前畑 223 番地 7  
家屋 番号 223 番 7  
種 類 居宅  
構 造 木造スレートぶき 2 階建  
床 面 積 1 階 50.92 平方メートル  
2 階 42.23 平方メートル

## 現況調査報告書

# 評 価 書

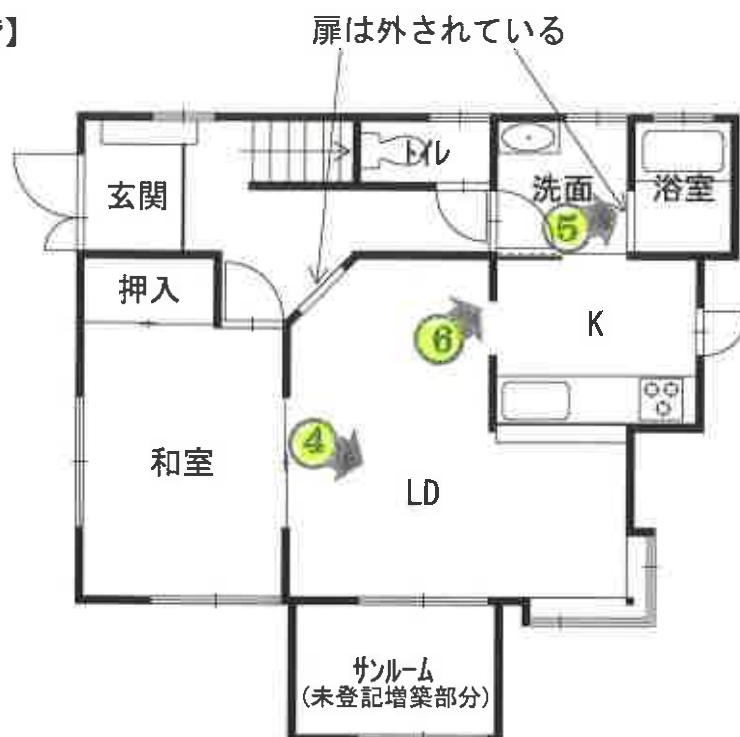
# 建物間取図

- 1 本建物内は、電化製品や家財道具等が残置していたが（写真④⑤参照）、調査時に電気の供給が停止しており、内部の状況から人が生活している実態は認められない。各部屋や廊下に置かれた家財道具等でやや雑然とした状態である。
- 2 1階南側にサンルーム（約4.7㎡）が増築されている（建物間取図参照）。このサンルームの増築時期は不詳であるが、法務局備え付けの建物図面（各階平面図）には反映されていないため、未登記の増築部分と判断した。
- 3 屋根上に太陽光パネルが取り付けられているが、関係人の陳述が得られず、本建物内に契約書類も見当たらなかったため、設置の時期や所有権留保の有無等は不明である。
- 4 本建物の内部は、天井、内壁、床に経年相応の劣化（細かな傷や変色等）及び汚損した箇所があることに加え、以下の損傷等も見られた。
  - ・LDKや階段等の内壁クロスに複数の引っ掻き傷や剥がれた箇所がある（写真⑥参照）。
  - ・LDの床の損傷（推測）をガムテープで簡易補修した跡がある。
  - ・サンルームの天井が歪んで隙間が生じている。
  - ・LDと廊下の間のドアが取り外されており、見当たらない。なお、浴室のドアも取り外されていたが、本敷地内に置かれていた。
  - ・洋室2の内壁クロスの剥がれ（2箇所）をガムテープで簡易補修した跡がある。

| 区 分 | 主である建物 | |
|---|---|---|
| 床面積（現況） | 床面積 1階 約55.62㎡ 1階に約4.7㎡の未登記増築部分がある。<br>2階 42.23㎡<br>延べ 約97.85㎡ | |
| | 間 取 り | 4LDK+サンルーム（別添建物間取図参照） |

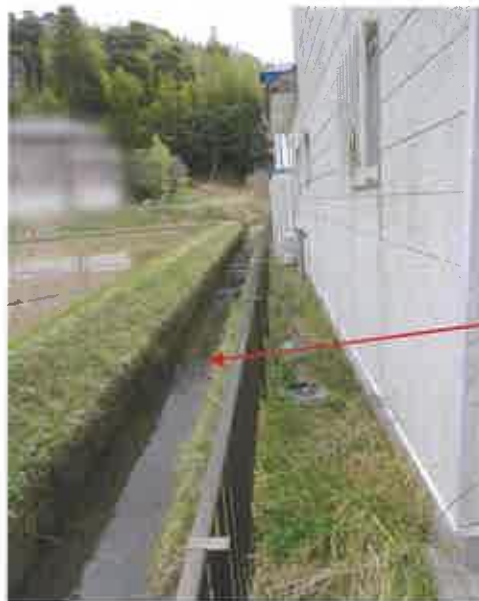
②

- 1 物件3（本建物）の敷地等として利用されており、西側に駐車スペースがある（写真①参照）。南側が幅員約4メートルの私道に接する。本敷地内は高低差があり、東側敷地部分が駐車スペースより約0.7メートル高く、階段が設置されている。本敷地の北側は水路に接する（写真②参照）。
- 2 駐車スペース部分を除き、本敷地と各隣接地とはフェンス等により概ね仕切られており、これを地積測量図と照合することにより本敷地の範囲を認識することができる。上記フェンスの一部が破損していた。
- 3 東側敷地部分と駐車スペースに簡易物置（動産）が2個置かれている。東側敷地部分は雑草が繁茂した状態である。

水路

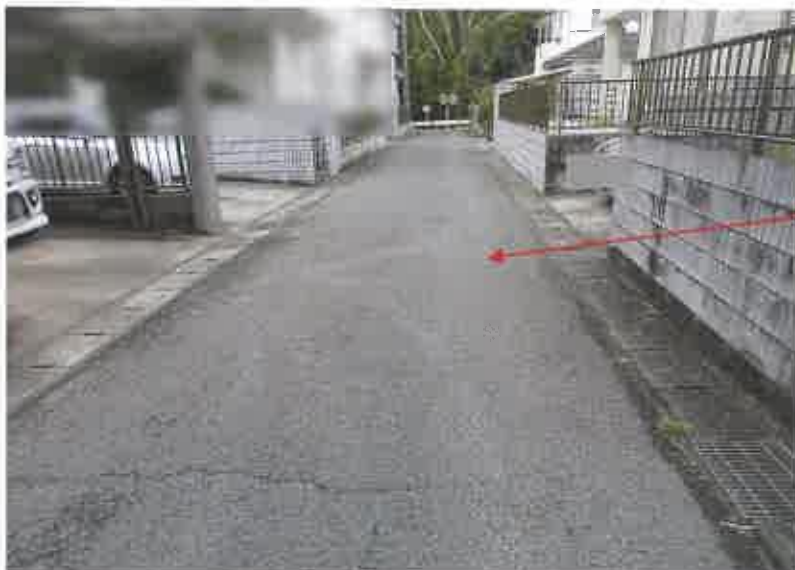
③

舗装された私道敷地の一部として、公共の通行の用に供されている（写真③参照）。

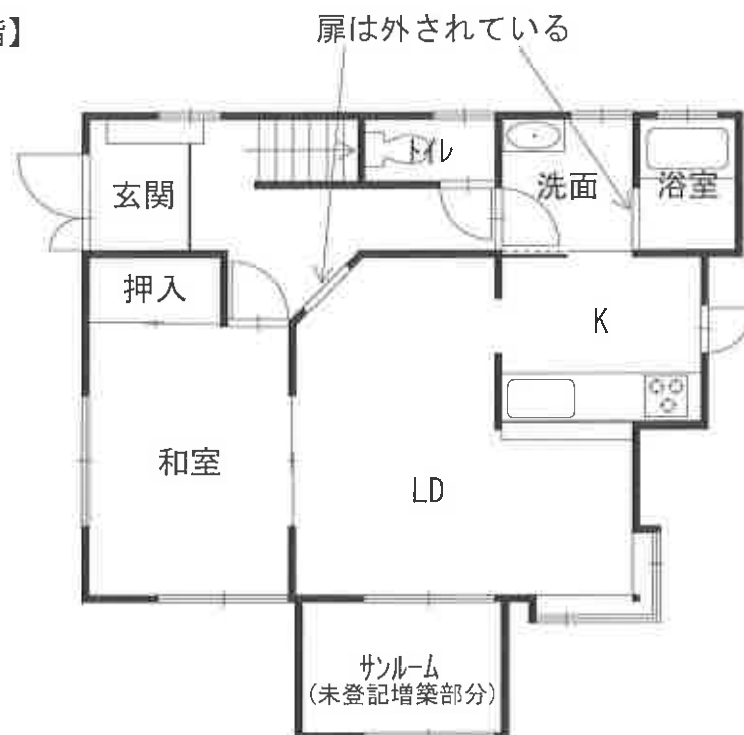
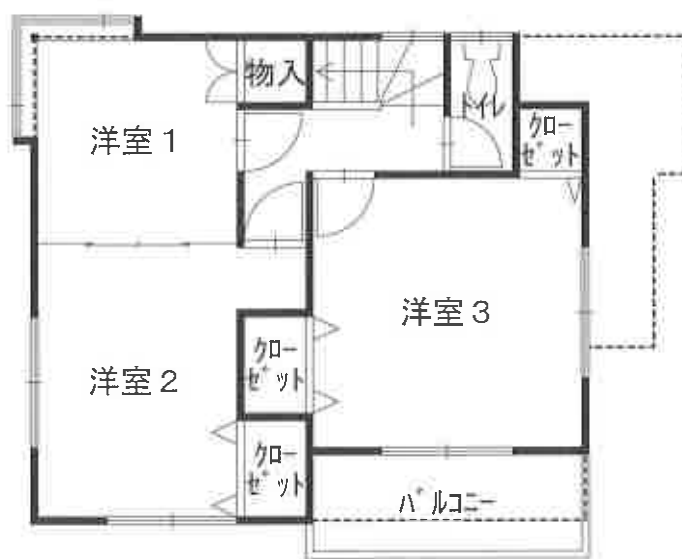
# 建物間取図

| 区 分 | 主である建物 | |
|---|---|---|
| 保守管理の状態 | やや劣る<br>・ 空き家の状態にあり、上水道、井戸、プロパンガス、浄化槽等の設備の稼働状況は不明である。建物内部は家財道具、衣類、ゴミ等により雑然としており、床や壁の状態を確認できない箇所が多かった。<br><br>1階：<br>LDの床や玄関付近の床にガムテープによる補修跡がある。関廊下からLDに入るためのドアや浴室のドアが外されている。なお、浴室のドアは庭に放置されていた。トイレの換気扇カバーがない。LDの壁クロスに猫の爪研ぎ跡がある。壁クロスの剥がれている箇所は随所に見られる。 | |

| | <p>2 階：</p> <p>階段脇の壁クロスが剥がれている。洋室 2 の西側窓の下及び南側窓の下の壁クロスにガムテープによる補修跡がある。</p> <p>以上のほかは建物外部及び内部のいずれも概ね経年相応の減耗等が生じているものと判断される。</p> |
