## 期 間 入 札 の 公 告

- 3 所 在 長生郡長生村一松字小関丙 1 5 0 9 番地 1 0  
家屋 番号 丙 1 5 0 9 番 1 0  
種 類 居宅  
構 造 木造スレートぶき 2 階建  
床 面 積 1 階 5 7 . 1 1 平方メートル  
2 階 4 4 . 2 8 平方メートル

## 現況調査報告書

## 評 価 書

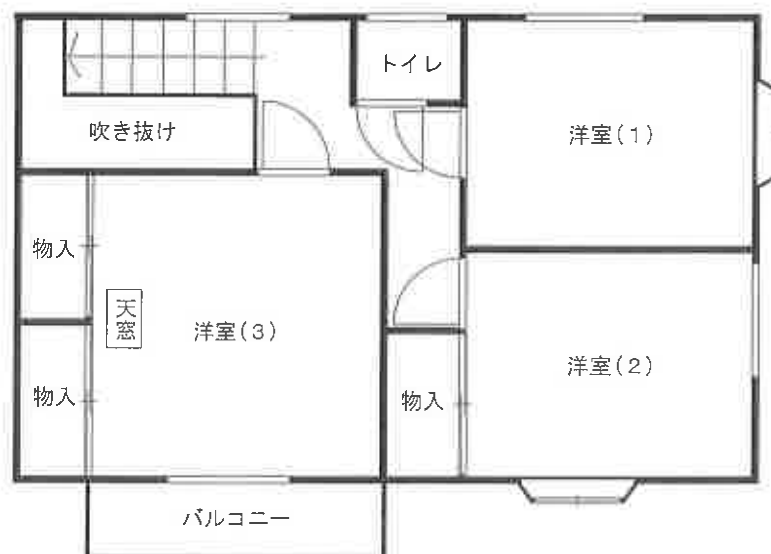
各階平面図

床面積

$$10.46 \times 8.61 = 90.4716$$

$$8.19 \times 2.73 = 22.3587$$
$$5.91 \times 3.64 = 21.5124$$
$$8.61 \times 4.2806 = 36.6741$$
