## 期 間 入 札 の 公 告

| | 構 造 | 木造かわらぶき 2 階建 |

## 現況調査報告書

## 評 価 書

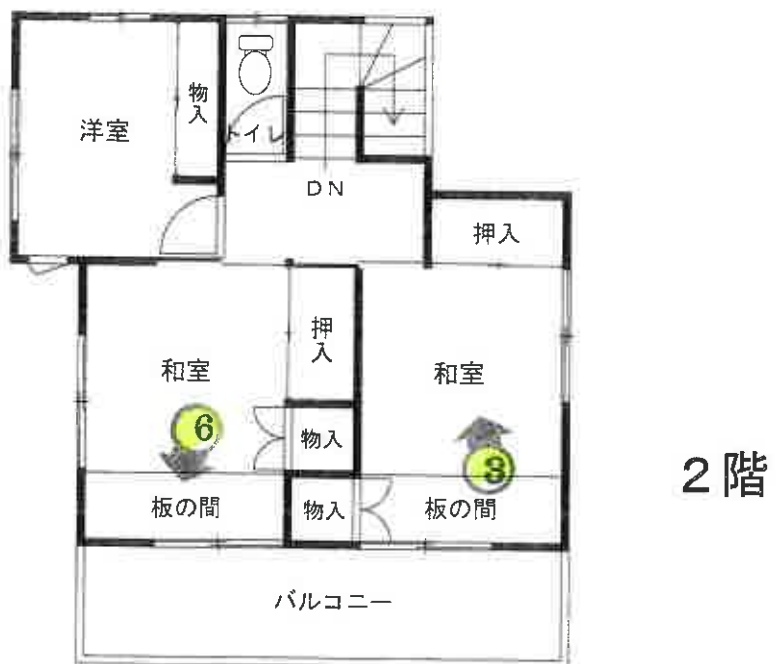
間 取 図  
(評価人作成)

| 現 況 用 途 等 | 現況用途<br>間取り | 居宅<br>5K（別添間取図参照） |

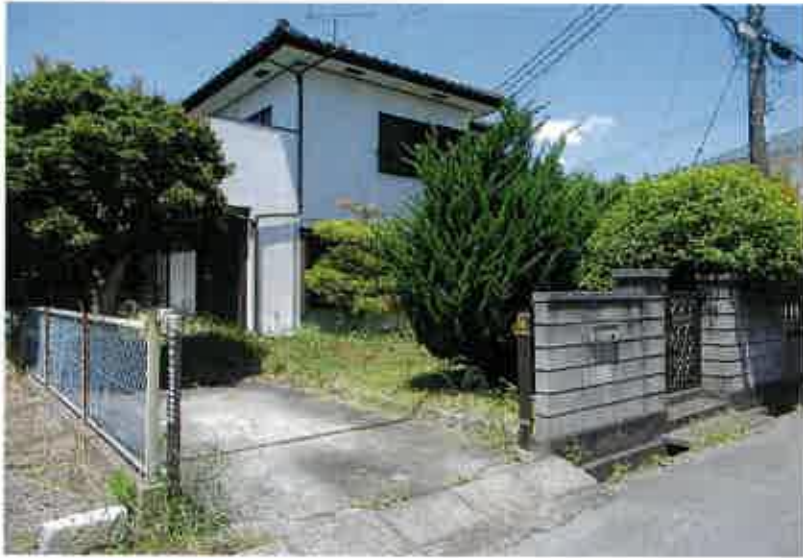
①

- 1 物件2（本建物）の敷地等として利用されており、南東側に駐車スペースがある（写真①参照）。東側が幅員約6メートルの市道に、北側が幅員約4.5メートルの市道に、各々接する。
- 2 駐車スペース出入口部分を除き、本土地と各隣接地とはフェンスやブロック塀等により概ね仕切られており、これらを地積測量図と照合することにより本土地の範囲を認識することができる。
- 3 本敷地内に簡易物置（動産）が置かれている。また、北東端付近には電柱とその支線が存在する。

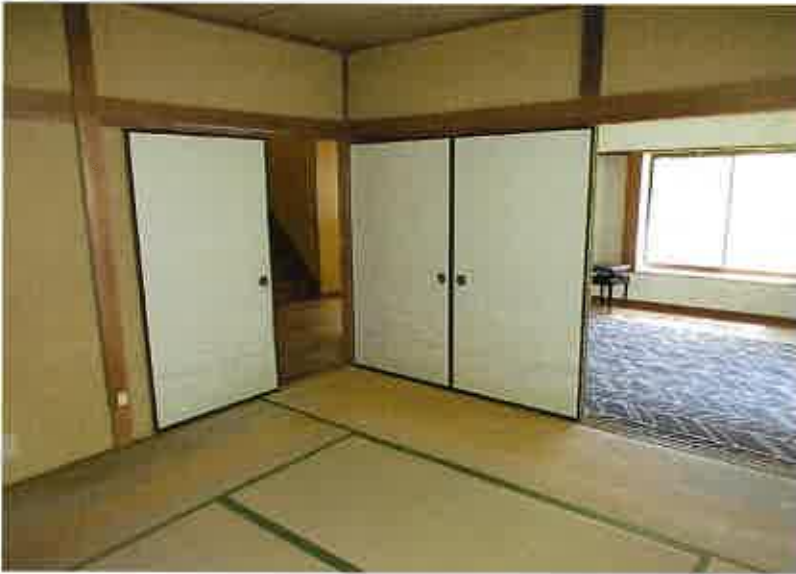
②

- 1 本建物内にはエアコン、照明器具、食器棚、ピアノ等が残置していたが、ほぼ空の状態であり、水回り設備も長期間使用された形跡がないことから、人が生活している実態は認められない（写真②③④参照）。
- 2 本建物の内部は、天井、内壁、床に経年相応の劣化（細かな傷や変色等）及び汚損があることに加え、以下の損傷等も見られた。
  - ・ 1階洋室の床板が広範に傷んでいる（写真⑤参照）。
  - ・ 1階和室の押入れの襖が破れている。
  - ・ 浴室の入口ドアの下部が破損しており、ガムテープで簡易補修している。
  - ・ 階段の内壁材が剥がれている。
  - ・ 2階和室2室の内壁に複数の引っ掻き傷がある。
  - ・ 2階各室の天井や内壁に雨漏りの跡と推測される複数のシミがある（写真⑥参照）。

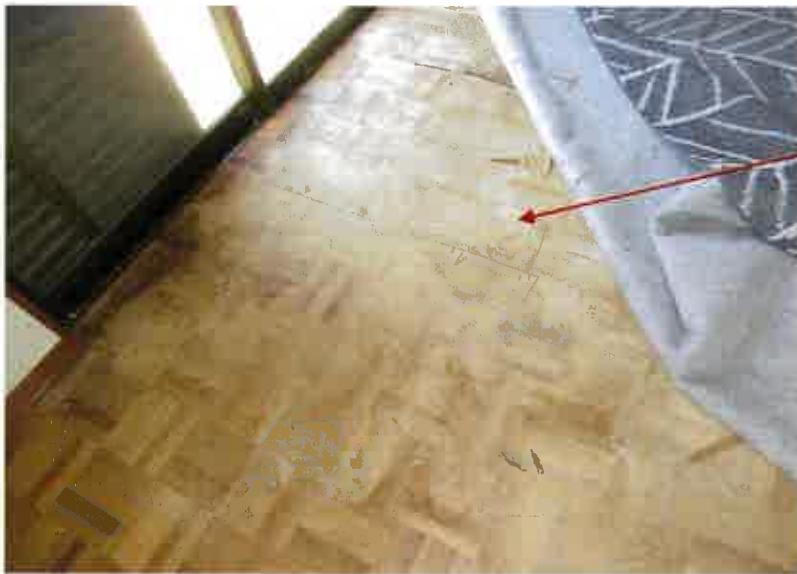
⑤

床板が広範に  
傷んでいる

| 保 守 管 理 の 状 態 | <p>築後40年超の老朽化した建物であり、室内の家財道具類等は概ね片付けられていたものの、床・壁・ドア等には小傷・汚れ・変色等が見られ、そのほか特に、</p> <ol style="list-style-type: none"> <li>1. 室内で小型犬1匹を飼っていたとのことであり、1階を中心にかなりペット臭がするほか、2階の和室2部屋の内壁には引っ掻き傷がある。</li> <li>2. 詳細は不明であるが、1階洋室の板張りが広範囲で傷んでいる。</li> <li>3. 浴室ドアの下部が損傷し、ガムテープによる補修がなされている。</li> <li>4. 2階の和室2部屋及び階段の天井付近には雨漏りが原因と推測されるシミが散見される。</li> </ol> <p>以上より、保守管理の状態は劣る。</p> | |

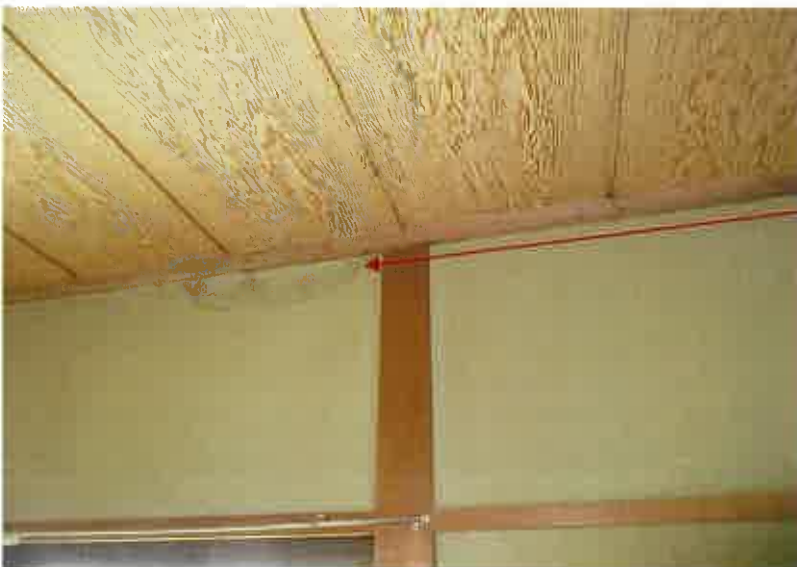
⑥

雨漏りの跡(推測)

| 関係人の陳述等 | |
|---|---|
| ■債務者兼所有者 | <p>本建物には、誰も住んでいませんが、大量の家財道具が置いたままになっています。近いうちに運び出すので、立入調査はその後にしてほしい。<br/>(令和8年4月10日に電話聴取)</p> <p>本建物内に残っているピアノやエアコン等を出す予定はありません。<br/>本建物に住んでいた時にリフォームはしていません。<br/>本建物内で小型犬1匹を飼っていました。<br/>住み始めた時から2階に雨漏りの跡がありました。<br/>(令和8年5月15日に電話聴取)</p> |
