## 期 間 入 札 の 公 告

建物の名称 メゾン新浜

## 現 況 調 査 報 告 書

評 価 書

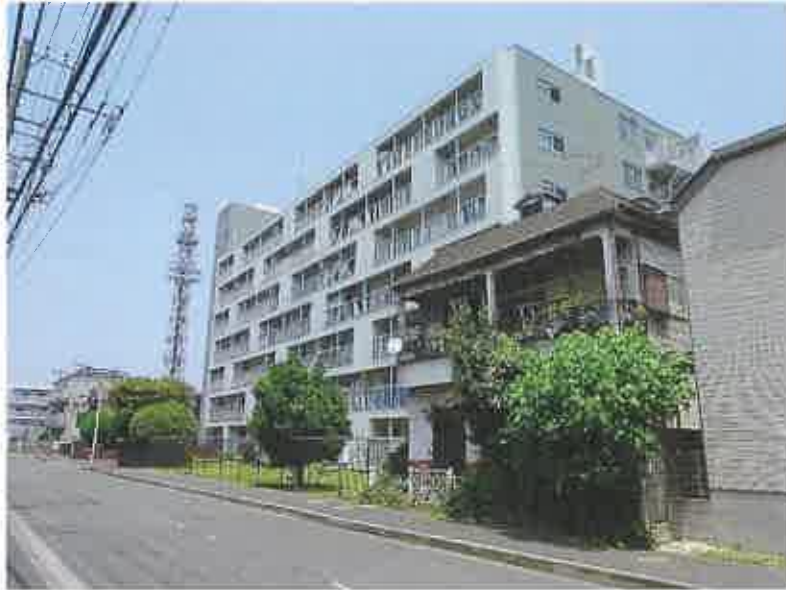
本建物を含む一棟の建物 ①

- 1 7階建の集合住宅の3階部分に位置する北東向きの中間住戸(311)であり、間取りは2LDK+物置となっている。
- 2 令和7年8月1日の解錠立入調査時に室内(居間)で遺体が発見された。行徳警察署によれば、発見された遺体については、身元が特定されておらず、死因についても捜査中であるとのことであった。
- 3 室内は空家の状況ではあるものの、家財道具及び日用品に加えて大量の家庭ゴミが残置されており、汚物入りと思われるペットボトルやビニール袋も散乱している。
- 4 築後約51年経過しているため、室内には経年による損耗等が見受けられた。その他の状況は以下のとおりである(住宅設備機器の稼働状況は不明である。)。
  - (1) 室内には強い異臭が残っている。遺体が発見された居間のベッドと思われる部分には遺体の跡が残っており、付着物もある。
  - (2) 家財道具及び日用品に加えて大量の家庭ゴミが残置されており、汚物入りと思われるペットボトルやビニール袋も散乱しているため、室内の状況を詳細に確認できなかった。
