## 期 間 入 札 の 公 告

千葉地方裁判所民事第 4 部

## 現況調査報告書

## 評 価 書

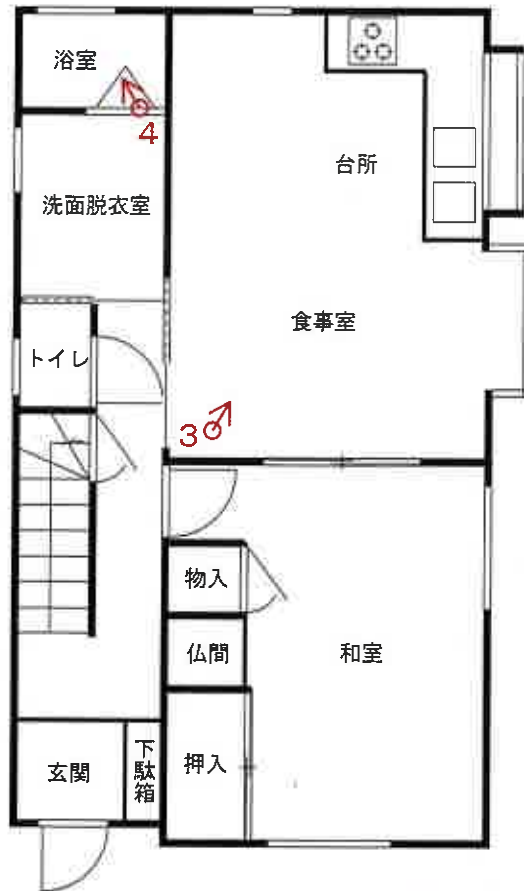
建物間取図

※赤色の矢印及び数字は添付写真の  
撮影位置、方向及び番号

| 現 況 用 途 等 | 現況用途<br>間 取 り | 居宅<br>4DK(別添間取図を参照) |

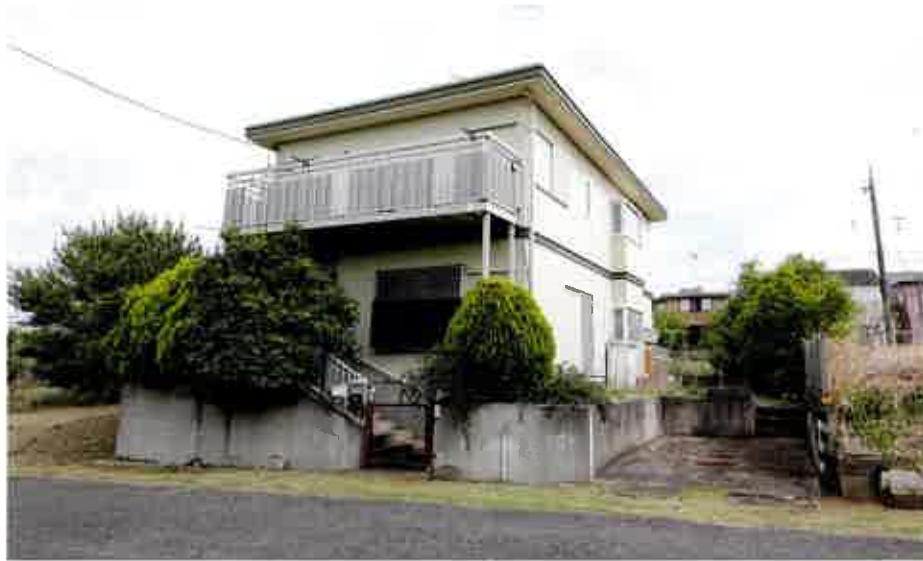
1  
(物件1・2)

| その他の事項 | 1 宅地部分は周囲にコンクリート擁壁、フェンス等が設置され、接道面に駐車スペースが設けられている。その余の南西端带状部分は周囲の隣接外土地の一部と一体となって幅員約5mの公衆用道路（私道）の一部として使用されている（接道状況並びに宅地部分及び公衆用道路部分の各地積等の詳細は評価書参照）。<br>2 下記建物の南東側外壁沿い及び北東側外壁沿いに物置（動産）がそれぞれ置かれている。<br>3 「関係人の陳述等」及び添付写真各参照 |

※物件1(宅地・公衆用道路)、物件2(居宅)

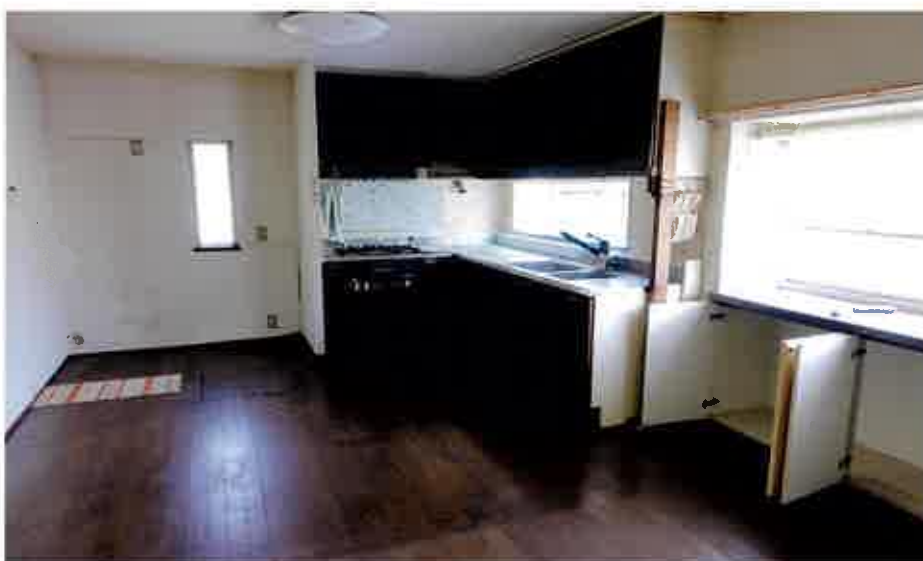
3  
(物件2  
1階DK)

| その他の事項 | 1 所有者（債務者）及び債務者（いずれも相続人）の陳述によると、亡兄（被相続人）が単身居住していたが、令和5年12月に浴室内で病死した後は空家になっているとのことであり、室内の家財道具類はほぼ全て搬出されている。<br>2 雨漏りや壁穴は見当たらないが、築後約33年ほど経過し、壁や床の小傷や汚れ等、経年相応の損耗が生じている。<br>3 「関係人の陳述等」、建物間取図及び添付写真（損耗箇所は主なもの）各参照 |

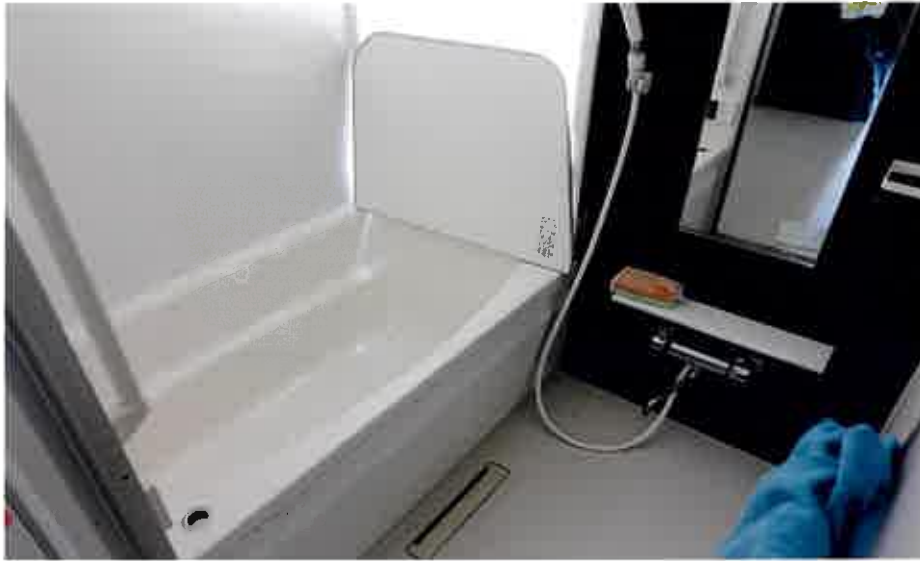
4  
(物件2 1階浴室)

| 特 記 事 項 | <p>⑤現所有者らによれば、「雨漏りは、特にしていない」とのことであり、現地調査時においても、内壁や天井などに、雨漏り跡は、見受けられなかった。</p> <p>⑥現所有者らによれば、「前所有者は、令和5年12月に、本件建物の浴室内で、病死しました。浴室と洗面脱衣室は、その前にリフォームしました」とのことである。</p> <p>⑦現場で見分したところ、経年相応の損耗(壁クロスの剥がれや床にペンキの跡があるなど)の他に、以下の損傷等を確認した。</p> <p>○2階の廊下の天井には、亀裂を生じている箇所がある。</p> <p>○猫1匹を飼育していた、とのことであるが、内壁などには、目立つ引っ掻き傷は、特に見受けられなかった。</p> |
