## 期 間 入 札 の 公 告

# 現況調査報告書

# 評 価 書

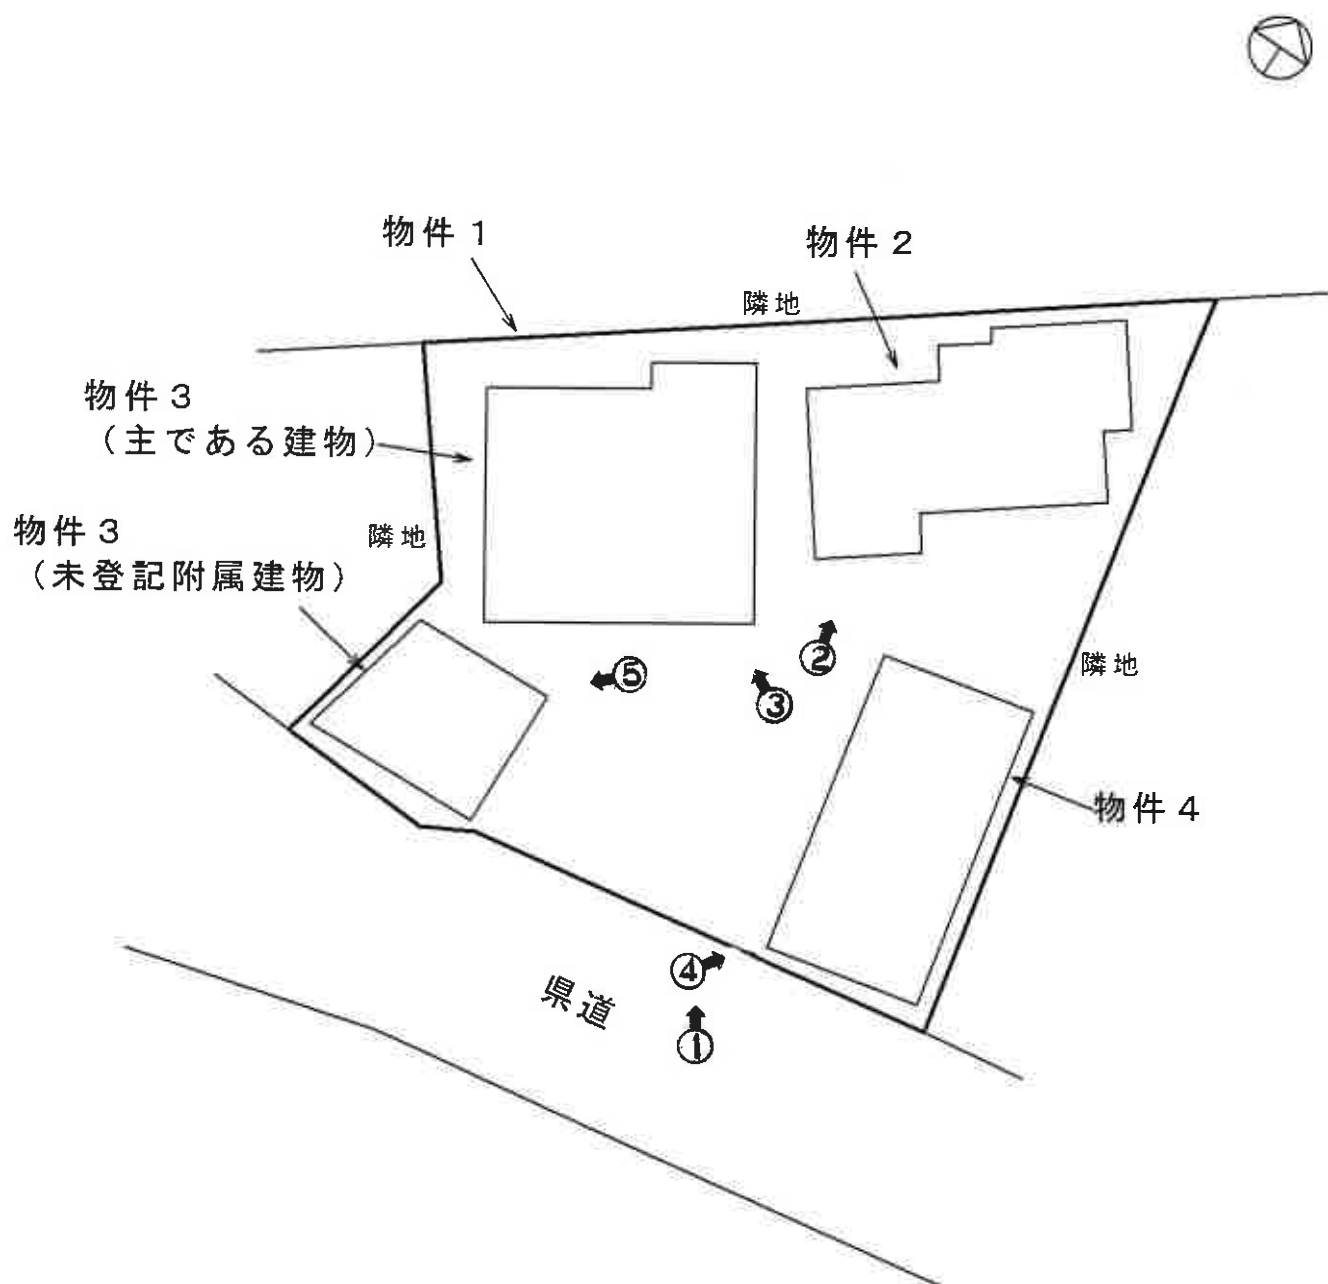
# 土地建物位置関係図

- 1 本土地は南東側が公衆用道路に面する概ね台形状の平坦な土地で、本建物の敷地となっている。公衆用道路に面する部分を除き本土地の周囲にはブロック塀等が施されており、本土地の範囲を確認することは容易である。なお、北東側のブロック塀が一部倒壊している。
- 2 北西側隣地は本土地よりも低く、隣地に面する部分に高さ約0.6mのブロックの土留めが設置されている。
- 3 後記物件4の建物の北側に当該建物に接して基礎のない木造の簡易な物置が存在する。
- 4 庭木が公衆用道路に一部はみ出している。

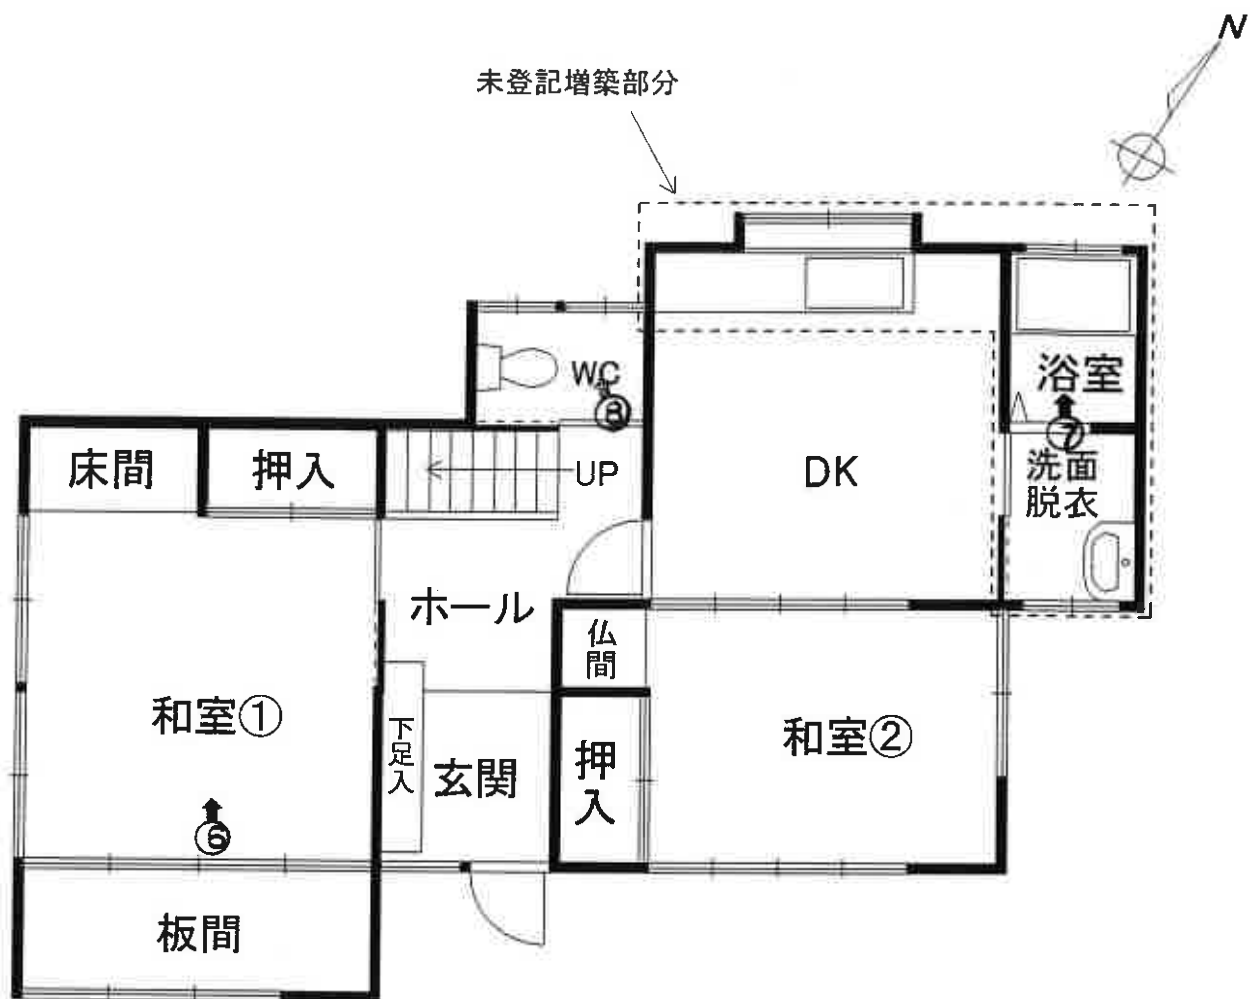
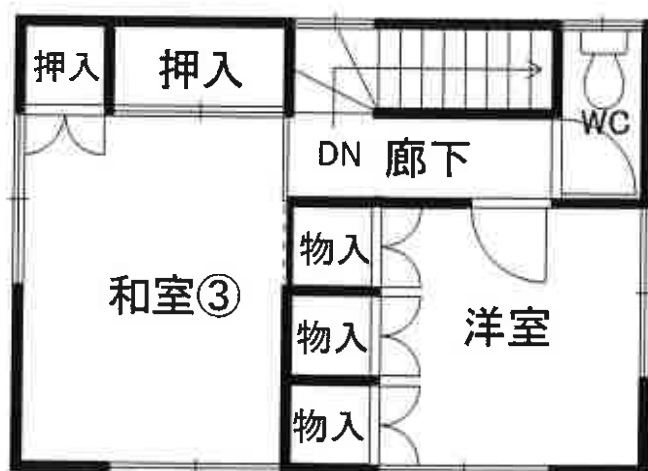
# 間取図(物件2)

- 1 物件2における次の状況、東京電力エナジーパートナー株式会社電気需給契約事務センター提出の電気供給契約照会に対する回答書及び「関係人の陳述等」記載の関係人の陳述から本建物は所有者の相続財産清算人が居宅（空家）として管理占有するものと認められる。なお、玄関上部に所有者の亡父の氏名が表示された表札が掲げられていた。
  - (1) 別紙間取図中、「和室①」に平成21年9月のカレンダーが掲げられていた。
  - (2) 室内はやや散乱した状態で、比較的少量の家財道具及び日用雑貨等が存在するのみであり、それらは長期間使用された形跡がなく、人の居住する実態は窺えなかった。
- 2 別紙間取図中、破線表示部分に増床部分（約6.2㎡）が存在する。当該増床部分は既存部分と往来が可能であり、構造上も物件2と一体であると認められることから当該増床部分は物件2に附合した増築部分と認められる。
- 3 別紙間取図中、「和室①」の敷居部分が腐食している。同図中、「和室①」の南東側の「板間」の天井に雨漏りの跡が存在し、一部天井板が破損している。同図中、「和室②」の畳が腐食し、床板が沈下している。1階トイレの内壁が広範に破損している。1階玄関ホールの内壁が破損している。ダイニングキッチンが床が沈下し、たわんでいる。ダイニングキッチンの天井に穴が開いている。2階トイレの内壁に亀裂が存在する。本建物は全体にわたり損傷、汚損の程度が激しい。

| 特 記 事 項 | <p>1. 建築確認及び検査済証については、市原市建築指導課で閲覧・聴取したところ、取得した形跡は確認できなかった。</p> <p>2. 現地調査の結果は以下のとおり。（部屋名は間取図参照）</p> <ul style="list-style-type: none"> <li>・1階DK東側の天井に穴が空いている。</li> <li>・1階和室①板間の天井の表装材が広範に剥がれている。</li> <li>・1階トイレの壁の内装材が広範に剥がれ、下地が露出している。</li> <li>・1階ホールの床材に盛り上がりが見られる。</li> <li>・建物全体の老朽化が進んでおり、内装材の剥がれ・汚れ、床材の撓み・傷・汚れが散見される。また、建物に傾きがある可能性も否定できない。</li> </ul> | |

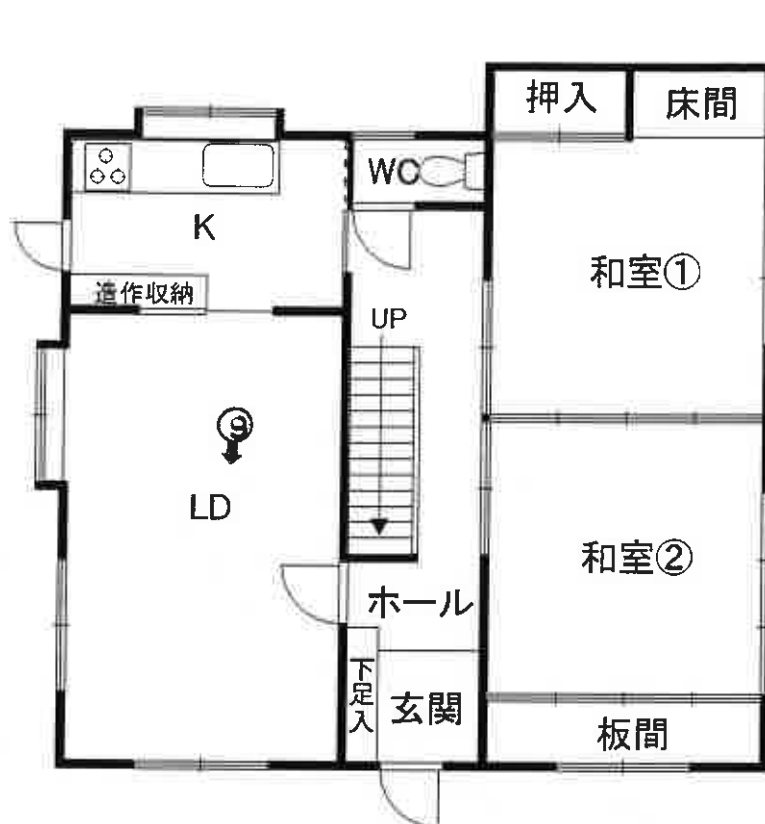
間取図(物件3:主である建物)

- 1 物件3における次の状況、東京電力エナジーパートナー株式会社電気需給契約事務センター提出の電気供給契約照会に対する回答書及び「関係人の陳述等」記載の関係人の陳述から物件3は所有者の相続財産清算人が居宅（空家）として管理占有するものと認められる。
  - (1) 室内に所有者宛ての郵便物が多数存在した。
  - (2) ガスメーターに「閉栓中」のシールが貼付されていた。
  - (3) 室内には通常、生活に要するものと思われる家財道具及び日用雑貨等が存在したものの、それらは現に使用されている状況は窺えず、人の居住する実態は認められなかった。
- 2 物件3の南側に3枚目「建物」欄中、「物件目録にない附属建物」記載の物置が存在する。当該物置は基礎及び周壁を備え、定着性及び外気分断性を有することから建物と認められ、物件3との場所的關係及び推定される用途から物件3の附属建物と認められる。
- 3 別紙間取図中、2階「上部天窓」付近の天井が破損し、クロスが剥がれている。階段の内壁に穴が開いている。クロスの汚損がやや目立つ。

| 特 記 事 項 | 1. 建築確認及び検査済証の交付の日付・番号については、市原市建築指導課での閲覧・聴取によれば次のとおりである。<br>・建築確認：平成5年2月1日 第B-629号<br>・検査済証：記載なし<br>2. 現地調査の結果は以下のとおり。（部屋名は間取図参照）<br>・2階ホール北側の天窓付近の天井が破損している。<br>・その他、壁紙の汚れ・剥がれ、床材の傷等、経年相応の損耗が見られる。<br>3. 建築時期を考慮するとアスベスト含有建材の使用の可能性は否定できない。<br>4. 令和6年2月頃、所有者が建物内で病死した状態で発見されている。（詳細は現況調査報告書参照） | | |
