## 現況調査報告書

## 物 件 目 録

# 評価書

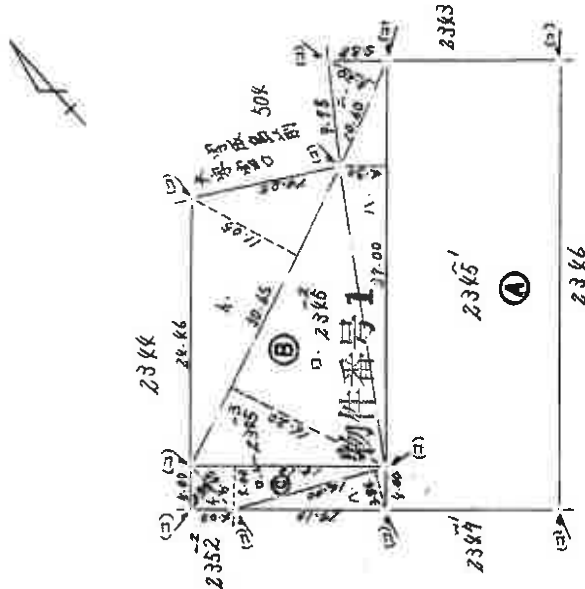
地積測量図

⑤ 1.  $30.65 \times 11.05 = 338.6825$   
2.  $30.65 \times 16.20 = 496.5300$   
3.  $37.00 \times 4.30 = 159.1000$   
4.  $10.60 \times 5.20 = 55.1200$   
計  $1049.4325$   
1/2  $524.71625$

⑥  $524.71625$

境界線 (2) はコンクリート杭

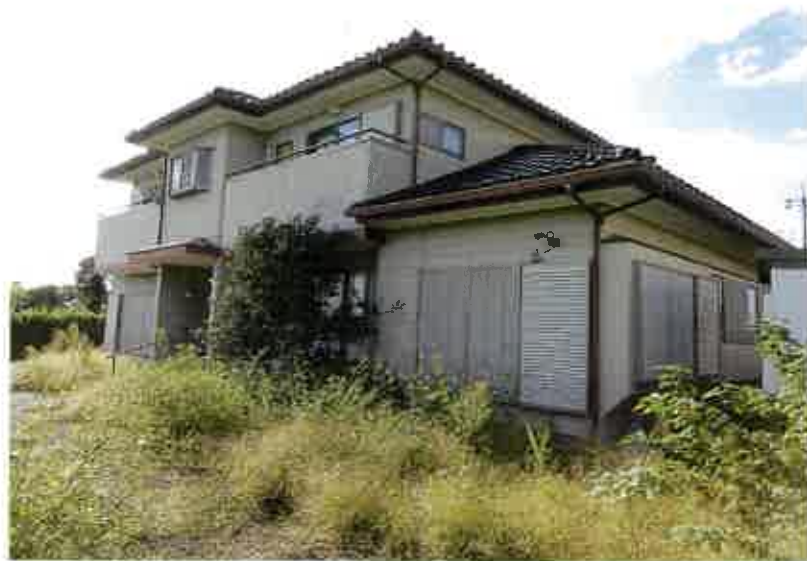
①

- 1 (1) 物件 2 (本建物) 及び未登記附属建物(後記)の敷地等として利用されている(写真①参照)。本土地の北東端部分に門扉が設置されており、現況、本土地から市道に出るために南東側隣接地(2345番1、地目:畑)及び北東側隣接地(2343番、地目:畑)の各一部を通行しているものと推定する(写真②③及び土地建物位置関係図参照)。なお、南西側隣接地(2345番3、地目:公衆用道路)との境界付近には土留めブロックや生け垣等が設置されているため、同隣接地は本土地への出入りには利用されていない。
- (2) 関係人らの陳述によると、本土地所有者 A は南東側隣接地(2345番1)所有者 B と親族関係にあり、B の承諾を得て同隣接地の北東端部分を舗装し無償で通行しているとのことである。また、北東側隣接地(2343番)所有者 C に対しては年額 1 万円(毎年12月支払い)の通行料を支払って同隣接地(南東端未舗装部分)を通路として利用しているとのことである(「関係人の陳述等」参照)。当職の調査では、両隣接地とも通行地役権(承役地)の設定登記はない。
- 2 本土地と各隣接地とは北東端部分を除いて概ね土留めブロックや生け垣等により仕切られているが、本土地の北東端部分と南東側隣接地(2345番1)の北東端部分は舗装されて一体化しており(写真②参照)、境界線は判然としない。もっとも、上記土留めブロック等を地積測量図と照合することにより、本土地の凡その範囲を認識することは可能である。
- 3 (1) 本土地内には、サイクルポートや祠、井戸ポンプ等が存在し、簡易物置(動産)も置かれている(土地建物位置関係図参照)。また、北東端部分には隣家への電源引込支柱が立っている。なお、B の所有する南西側隣接地(2345番3)内に設置された電源引込支柱から本建物へ電線が引き込まれているが、その設置の経緯等是不詳である。
- (2) 南東側隣接地(2345番1)の舗装部分南端付近に小型の焼却炉(推測)が置かれている(土地建物位置関係図参照)。

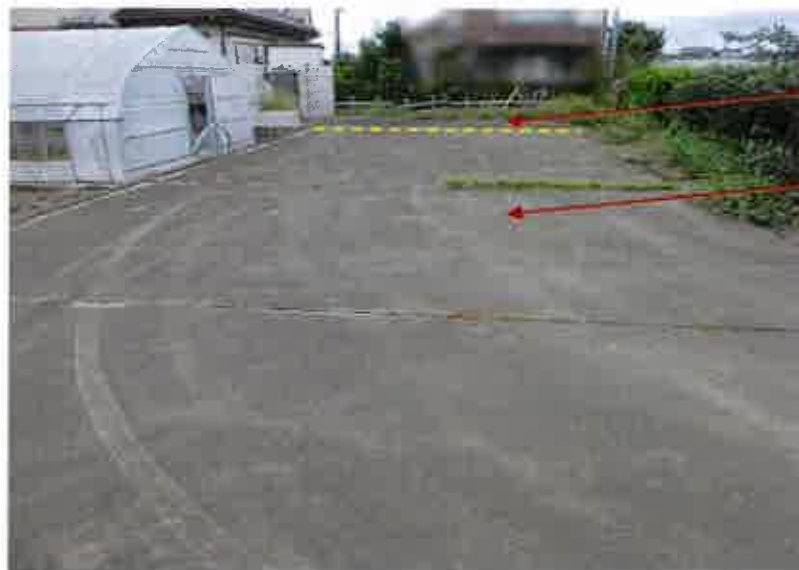
②

物件 1

南東側隣接地  
(2345番1)の舗装  
部分

※ 黄点線は境界線を示すも  
のではない

そのため，件外土地（富口2343番の一部【未舗装で通路幅は不明】及び2345番1の一部【2343番との出入口部分のみ約4m，舗装幅約8m】）を通行して，市道（03-0152，南郷152号線）に出入りしていた模様である。

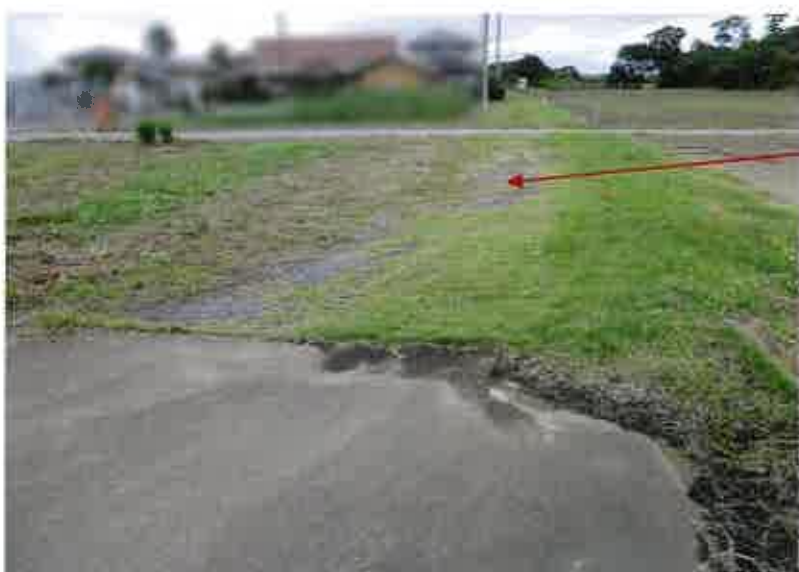
③

北東側隣接地  
(2343番)の未舗装  
通路部分

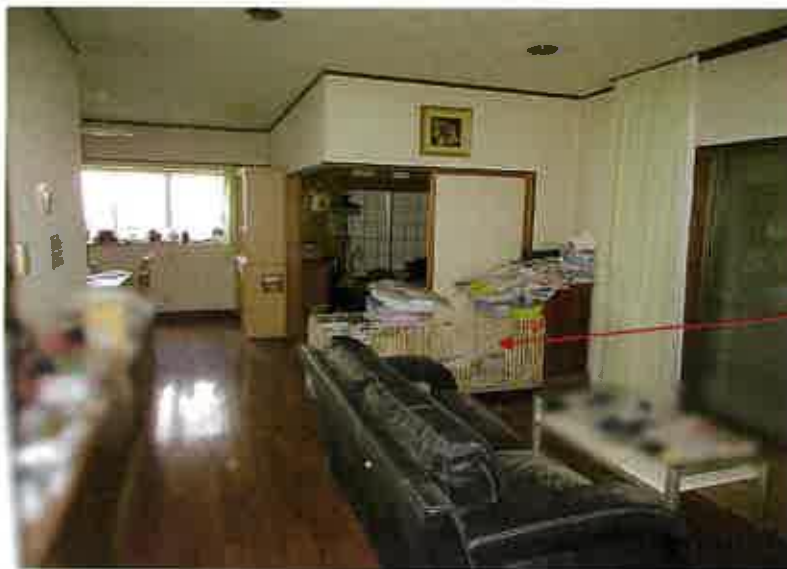
④

- 1 本建物内は、電化製品や家財道具等が残置していたが(写真④⑤参照)、調査時に電気の供給が停止し、水回り設備も長期間使用されていない様子であり(写真⑥参照)、人が生活している実態は認められない。リビングにペットケージが置かれており(写真④参照)、本建物内でペットを飼育していた可能性がある。
- 2 本建物の南西側に土地に定着した倉庫・車庫(約 33 m<sup>2</sup>)が建在する(写真⑦参照)。建築時期は不明であるが、内部には不用になった家財道具等が保管されており、関係人の陳述等により本建物の未登記附属建物と判断した。なお、本土地北東端部分の門を大型の自動車が通過するのは困難と思われる。
- 3 本建物の内部は、天井、内壁、床に経年相応の劣化(細かな傷や変色等)及び汚損があることに加え、以下の損傷等も見られた。また、洋室 2 の床に若干の傾きを感じた。
  - ・ 1 階の広縁と和室 2 の各天井に雨漏りの跡と推測されるシミがある(写真⑧⑨参照)。
  - ・ 1 階トイレのドアの開閉に難がある。
  - ・ 2 階洋室 1 の出窓の枠に水シミ跡がある。
  - ・ LD や洋室 2 の天井に埋込型エアコンを撤去した跡(推測)が残っている(写真⑤参照)。

ペットケージ

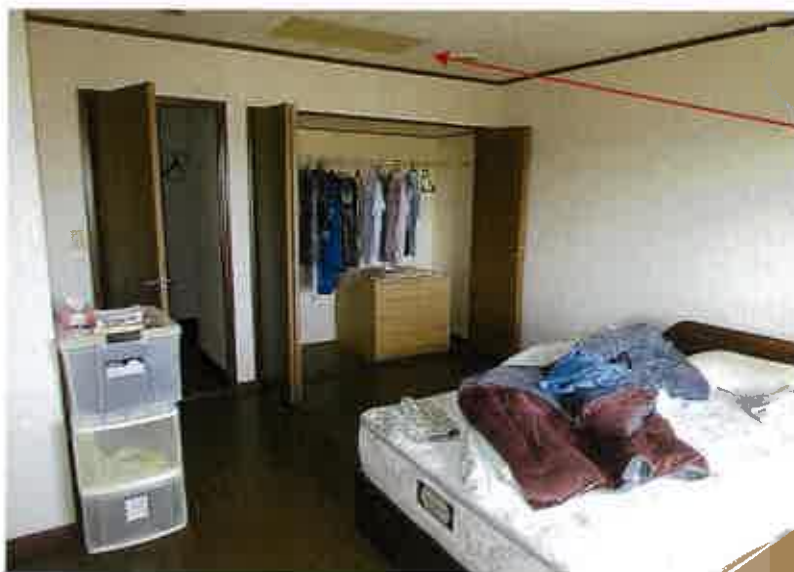
⑤

埋込型エアコンを撤去した跡(推測)

| 区 分 | 主である建物 | |
|---|---|---|
| | その他 | LDや洋室2等の天井には埋込型のエアコンのものと推測される<br>形跡があったが、撤去済みでボードで簡易に塞いである。 |

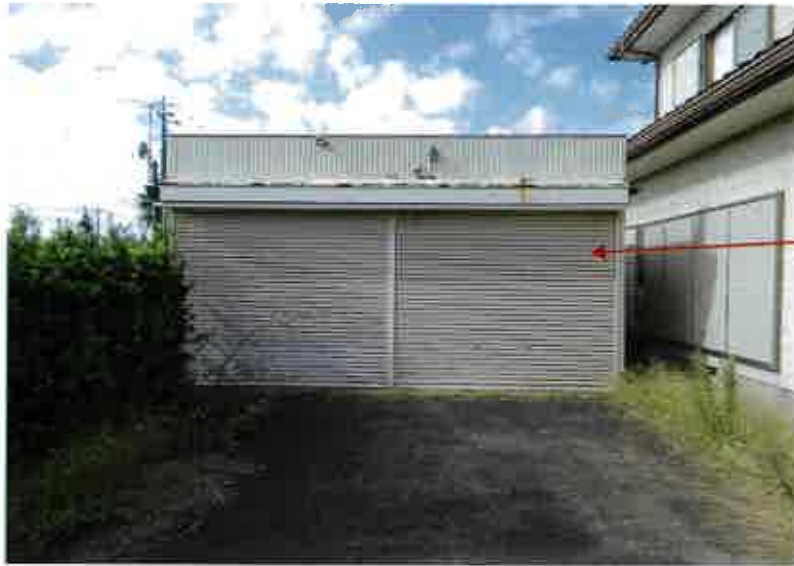
⑦

未登記附属建物  
(倉庫・車庫)

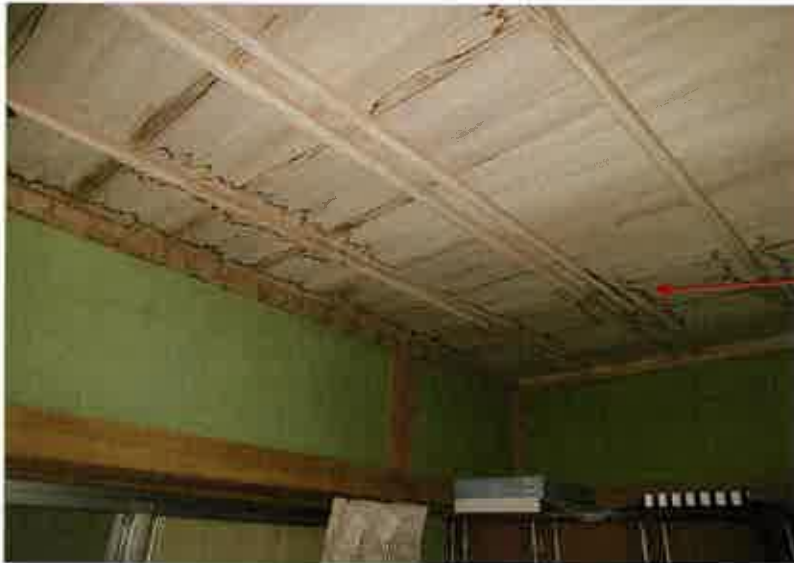
⑧

雨漏りの跡(推測)

| 区 分 | 主である建物 | |
|---|---|---|
| 保守管理の状態 | 劣る（1階和室1横の広縁及び和室2の各天井にシミ【2階バルコニーの防水<br>切れのため雨水の侵入による雨漏りの可能性あり】あり。和室2の襖の<br>一部が取り外され和室1横の広縁に置かれていた。1階トイレの開閉に<br>引っかかりが見られ若干の難あり。2階洋室1の出窓枠下の木部に水染<br>み跡あり。2階洋室2で若干の傾きを感じたため、ビー玉による簡易な<br>傾き調査を行ったが、若干の転がり方を示したため、建物の傾きの可能<br>性を否定できない。内壁クロスの各所にひび割れや西日によるものと推<br>測される和室3のクロスの色褪せ等は経年減価相当内の減耗と判断し<br>た。外壁にチョーキングや目地のひび割れが見られ劣化している。北西<br>側外壁を中心にコケ等の発生による黒ズミが見られた。2階洋室2のバ<br>ルコニーの外壁に変色が見られた。） | |

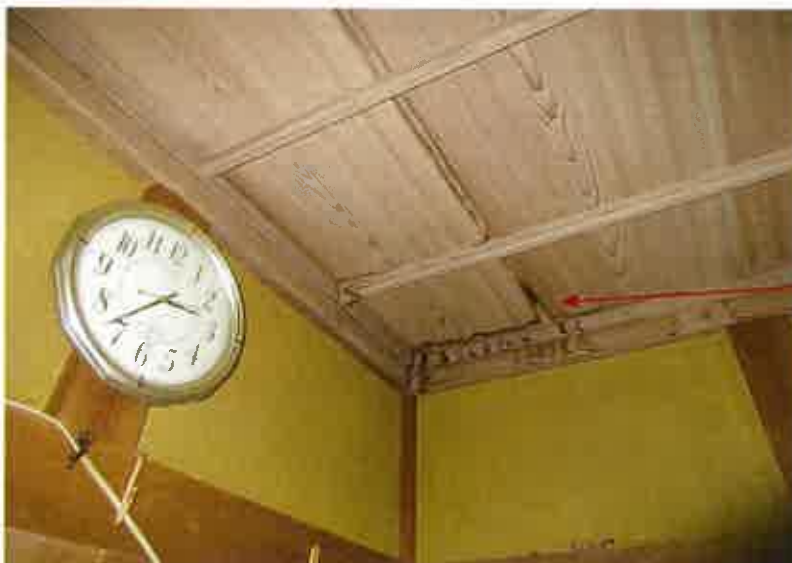
⑨

雨漏りの跡(推測)
