## 期 間 入 札 の 公 告

- 3 所 在 香取市野田字引地1930番地6、1930番地8  
 家屋 番号 1930番6  
 種 類 居宅  
 構 造 木造瓦葺2階建  
 床 面 積 1階 93.36平方メートル  
           2階 94.40平方メートル  
 (現況)  
 構 造 木造瓦葺小屋裏3階建  
 床 面 積 1階 93.36平方メートル  
           2階 約99.37平方メートル  
           小屋裏3階 約9.9平方メートル

## 現 況 調 査 報 告 書

# 評 価 書

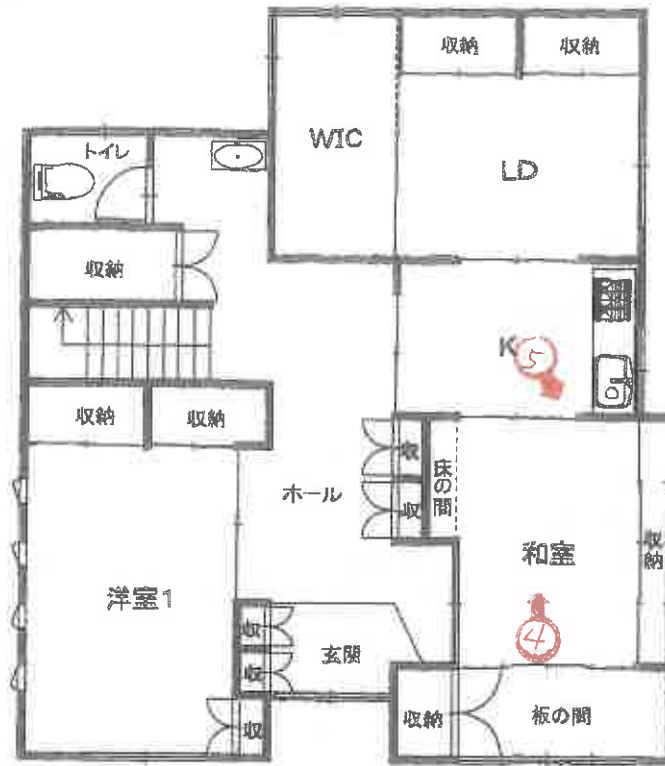
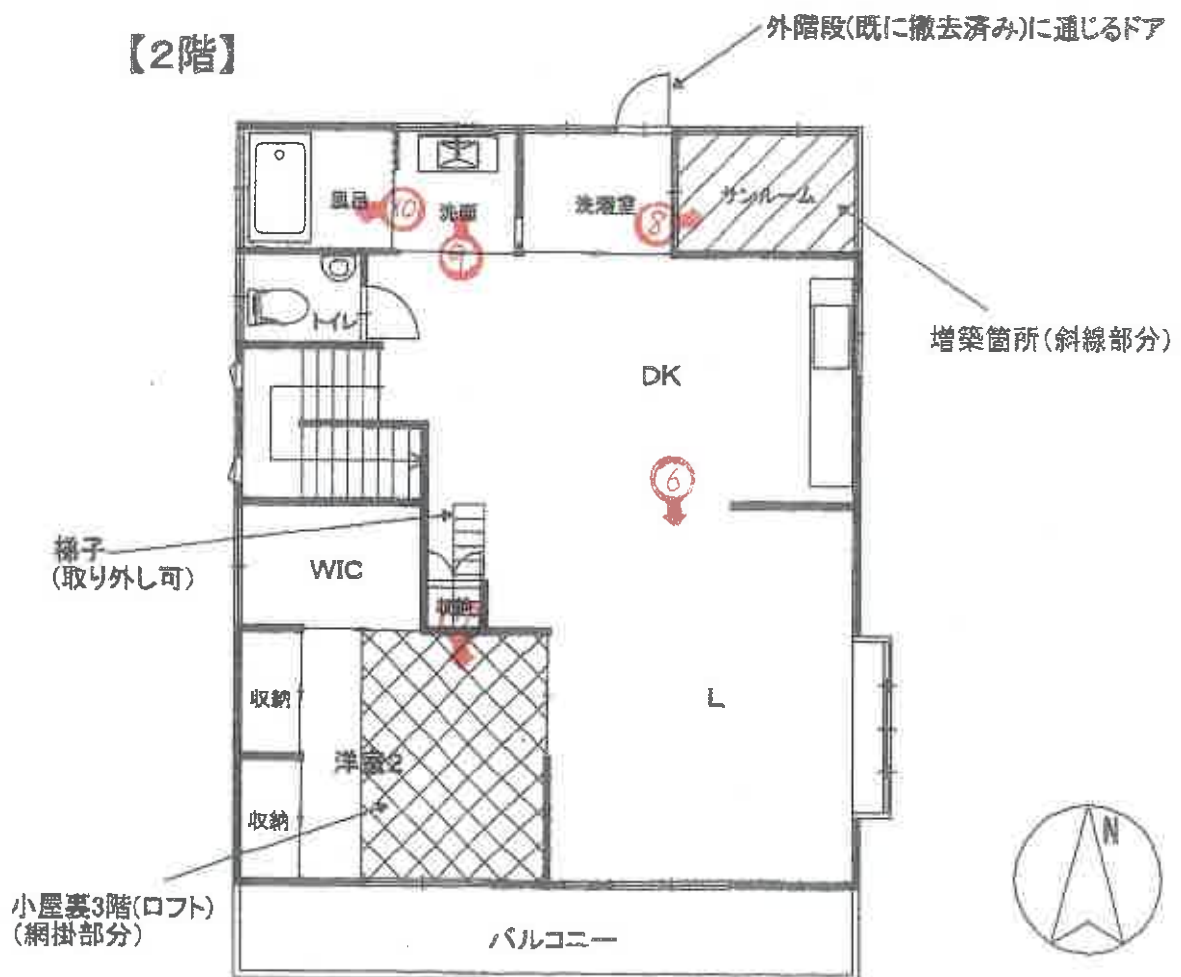
# 建物間取図

(注) ○→は写真撮影位置、方向及び写真番号を示す。

| 床 面 積（現 況） | <div>・ 2 階にサンルーム（推計床面積約 4.97 m<sup>2</sup>）が増築されている（未登記）（※特記事項欄 1 参照）。</div> <div>・ 小屋裏部分に天井高（最高部）が約 2.7m，床面積約 9.9 m<sup>2</sup>（推計値）のロフトがある（※特記事項欄 2 参照）。</div> <div>・ 上記の増築部分（サンルーム）及び小屋裏部分（ロフト）を反映した現況床面積は以下のとおり。なお，小屋裏部分（ロフト）は天井最高部の高さが 1.5m 以上であるので，階数・床面積に算入した：</div> <div><div>1 階93.36 m<sup>2</sup></div><div>2 階約 99.37 m<sup>2</sup></div><div>小屋裏 3 階約 9.9 m<sup>2</sup></div><div>計約 202.63 m<sup>2</sup>（※別添「建物間取図」参照）</div></div> | |

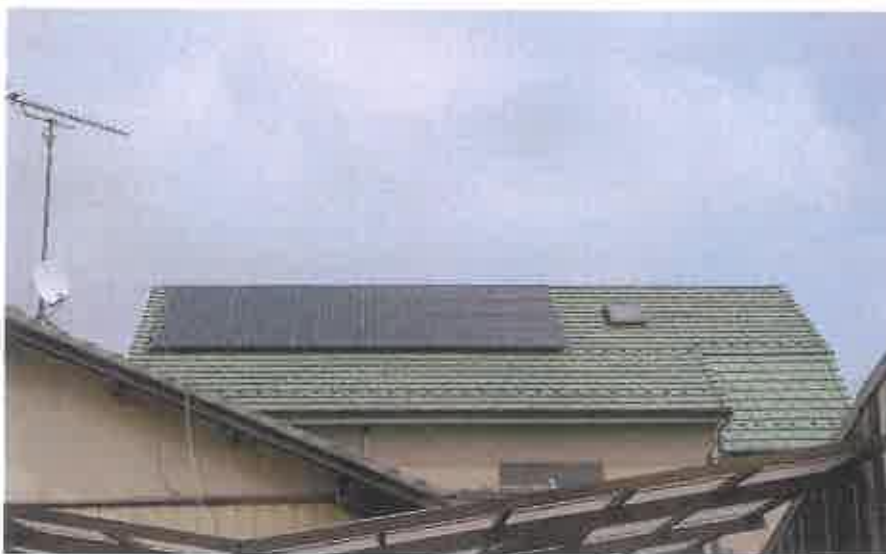
②

- 1 LDK×2+3居室+WIC×2+小屋裏（ロフト）の2世帯住宅仕様（但し、浴室は2階のみ。）の住宅である。なお、洗濯室の東側に未登記増築されたサンルーム（床面積：約4.97㎡。写真番号⑧参照）があり、また、2階にある小屋裏（ロフト。床面積：約9.9㎡。写真番号⑦参照）は、天井高が最高位約2.7mのため、階層及び床面積を算入した。
- 2 上記小屋裏（ロフト）から屋根裏へ通じる扉がある。
- 3 1階キッチン及び2階DK北側壁面に亀裂が見られた（写真番号⑤参照）。
- 4 室内で犬が一匹飼育されている。
- 5 本建物の屋根にはソーラーパネルが設置されている（写真番号②参照）。
- 6 東側屋外の樹脂製の底がフレームから剥離するなど破損している。
- 7 債務者（所有者）によれば、
  - 1) サンルームでは雨漏りがし、風が吹くとバタバタ音がする。
  - 2) ソーラーパネルは、本建物購入時から設置されていた。
  - 3) 2年程前に外壁塗装をした。
  - 4) 洗濯室から外へ出入りするための外階段があったが、撤去してある。
  - 5) 1階・2階のトイレの便器を本建物購入直後に取替えた。
 とのことである。

ソーラーパネル

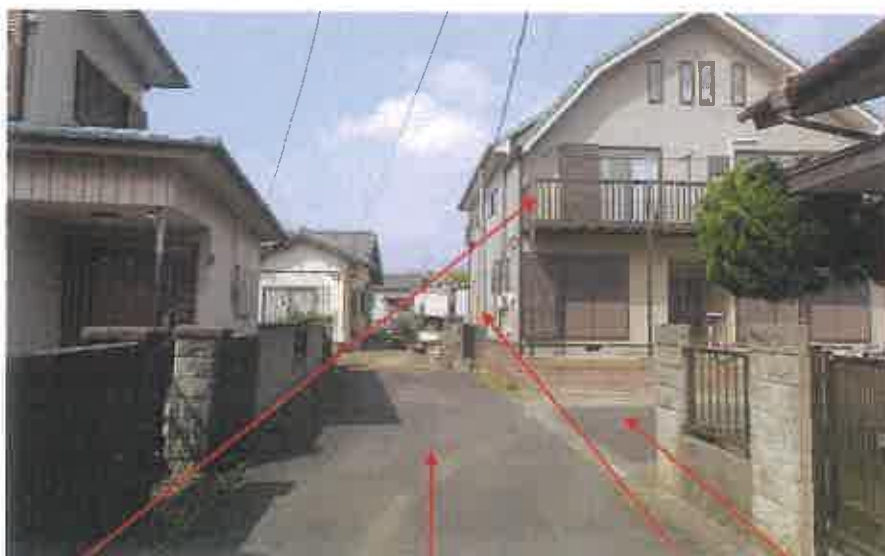
③

- 1 物件1、2は一体として、物件3の建物の敷地・駐車スペースとして使用され、地勢は概ね平坦である。  
なお、建物敷地部分は駐車スペースより約0.6m高い。
- 2 東側隣接地より約0.5m高い。
- 3 物件2の西側に接面する私道（1930番1。写真番号③参照）について、債務者（所有者）の持分登記はない。
- 4 物件1の北西端及び物件2の南東端に中型の物置（いずれも基礎はなく動産）がある（写真番号⑬参照）。
- 5 物件1の南西端に、電柱及び支線がある（写真番号③参照）がある。債務者（所有者）によれば、電柱等が存することについて、東京電力から数カ月に一度、数千円が振り込まれるとのことである。

物件3

接面する私道(地番:1930番1)

電柱・支線

物件2

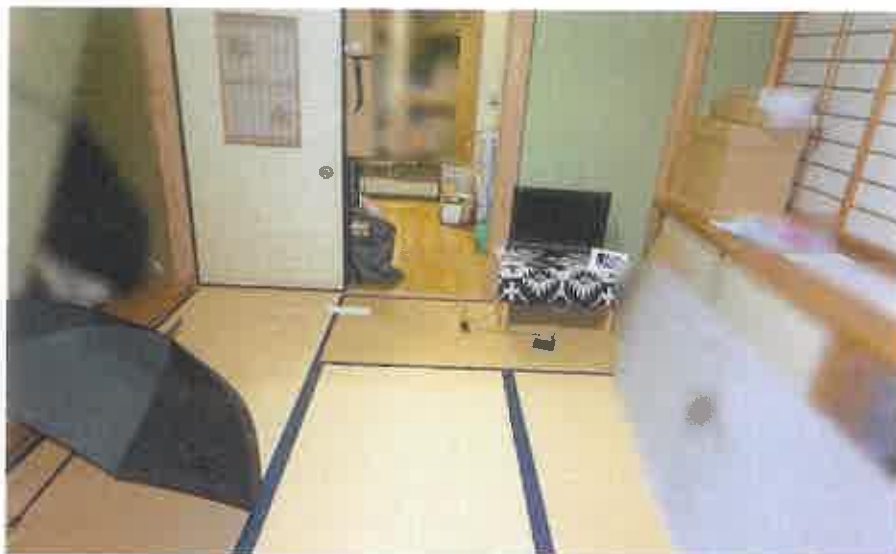
④

1階和室

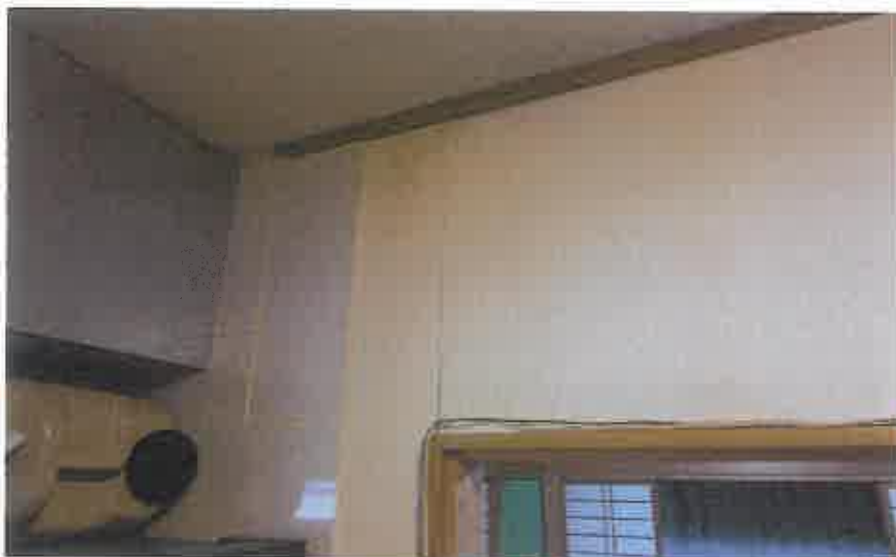
⑤

1階キッチン壁のひび割れ

| 保守管理の状態 | <div>やや劣る。経年相応の劣化や損耗等に加え，主な汚破損箇所等として以下のものなどが見られた：</div> <div>・ 1 階キッチン入口上部及び 2 階DK 北側の内壁にヒビがある。</div> <div>・ 東側屋外の樹脂製ひさしがフレームから剥離するなど破損している。</div> | |

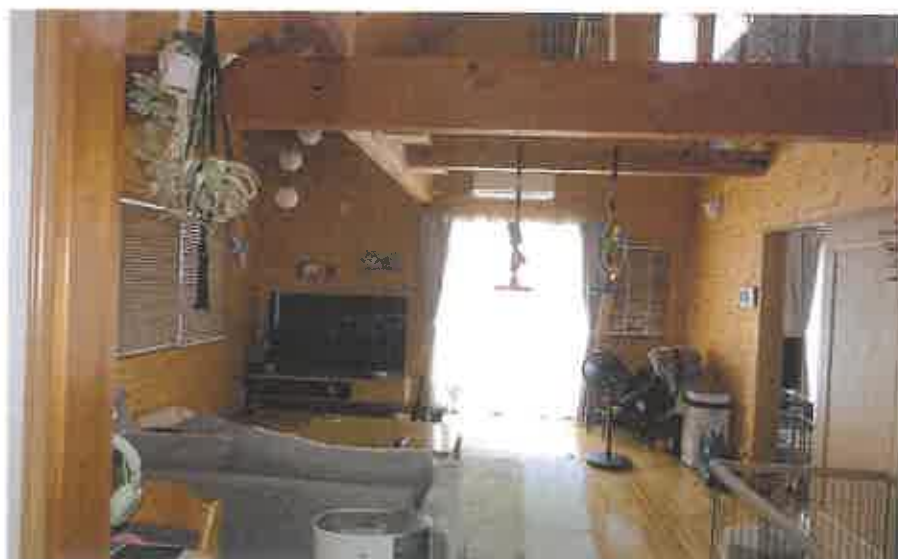
⑥

2階リビング

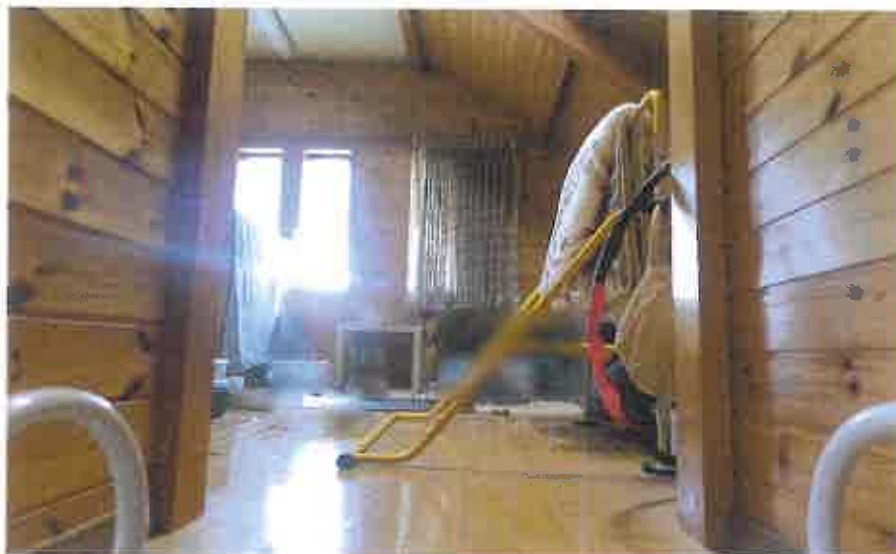
⑦

3階小屋裏ロフト

| 特記事項 | <p>1. 債務者の陳述によると、サンルームは当該物件の購入時に既に増築されていた。また、サンルームは雨漏りするほか、風が吹くとパタパタと音がするなど、建付けがあまりよくないという。</p> <p>2. 対象建物の建築計画概要書では、階数は地上2階として申請され、建築確認後に3階に変更された記録がないので、当該物件は建築基準法に違反している疑いがある。なお、当該小屋裏3階部分（ロフト）には取り外し可能な梯子によって上り下りし、居室として利用できるだけの高さを有しており、実際に居室として利用されている様子が窺えた。また、当該小屋裏3階の高さには、南側の壁に縦長の小窓（上下窓）が4つ付けられているほか、天窓がロフト上部とLD上部に各1箇所設置されている。さらに、ロフト北側の壁にはドアが一つあり、その内部には面積4㎡程度の板張りの空間が見られるが、一部の壁板がないなど、何らかの造作の途中だったとみられる。</p> <p>3. 2階洗濯室の北側にドアがあるが、閉鎖されている。債務者によると、購入時には外階段が付いていて、当該ドアから地上に降りられる仕様になっていたが、当該外階段は錆び等により腐食したため、既に撤去したという。</p> <p>4. 債務者によると、当該物件の購入時に便器の取り換え工事を行ったほか、2年前前に外壁の塗装工事を行った。</p> <p>5. 屋根に太陽光発電パネルが設置されているが、債務者によると、購入時点において既に設置されていたとのことである。</p> <p>6. 債務者によると、2階リビング掃出し窓のガラスが結露するという。</p> <p>7. 債務者は中型の室内犬1匹を飼育している。</p> <p>8. 「建築基準法令による処分等の概要書」の記載事項（抜粋）</p> <ul style="list-style-type: none"> <li>・ 建築確認：平成11年8月13日／H11香公第130号</li> <li>・ 計画変更の確認：平成11年10月5日／H11香公変第130号（※）</li> <li>・ 検査済証：記載なし</li> </ul> <p>※建築計画概要書には、「ベタ基礎→布基礎に変更」の手書きの追記がある。</p> |

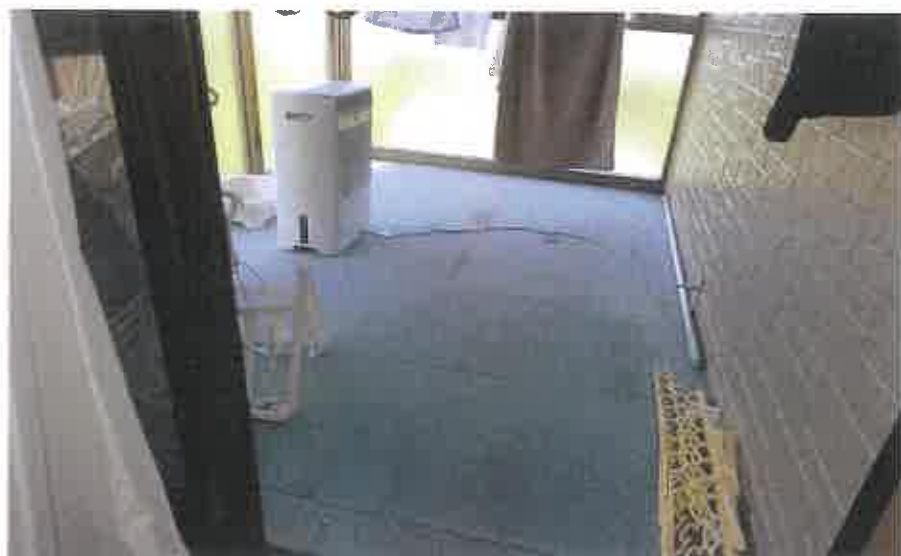
⑧

| 関係人の陳述等 | |
|---|---|
| <p>■ 債務者（所有者）</p> | <ol style="list-style-type: none"> <li>1 本建物には、私が家族と居住しています。</li> <li>2 ソーラーパネルは前所有者が購入・設置したものです。私はこれを含め本建物を購入しました。</li> <li>3 サンルームでは雨漏りがし、風が吹くとバタバタ音がします。</li> <li>4 2年程前に外壁塗装をしました。</li> <li>5 洗濯室から外へ出入りするための外階段がありましたが、撤去されています。</li> <li>6 1階・2階のトイレの便器を本建物購入直後に取替えました。</li> <li>7 接面する私道について、近隣住民との間で何らの取り決めもありません。</li> <li>8 本土地内に電柱及び支線がありますが、このことについて東京電力から数カ月に一度、数千円が振り込まれます。</li> </ol> |

サンルーム

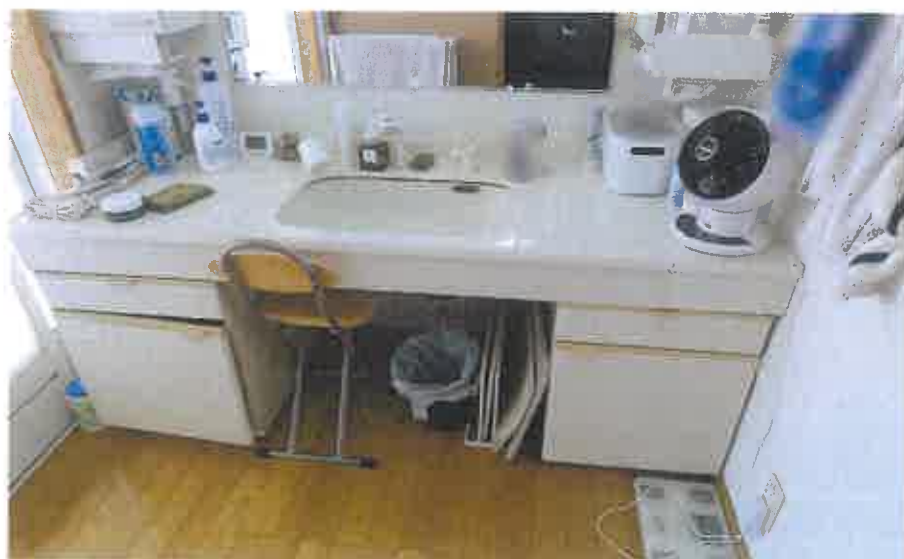
⑨

2階洗面

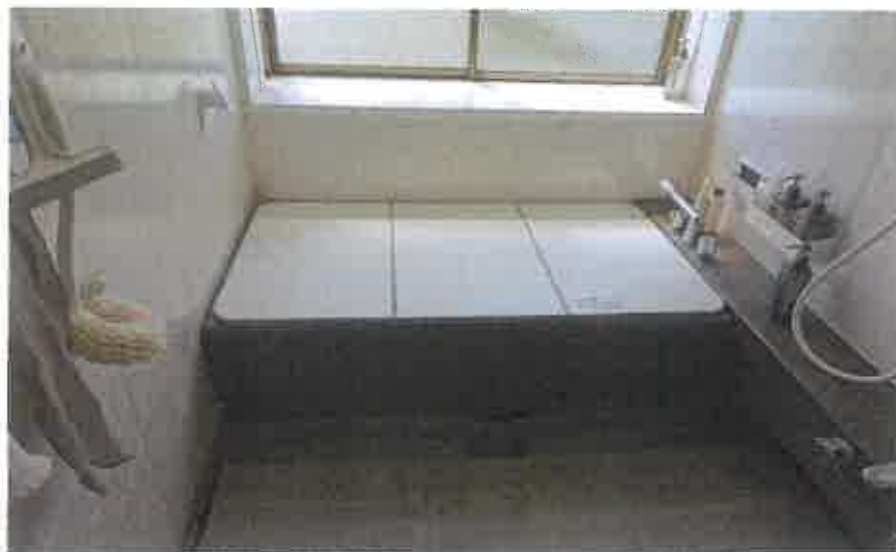
⑩

2階浴室

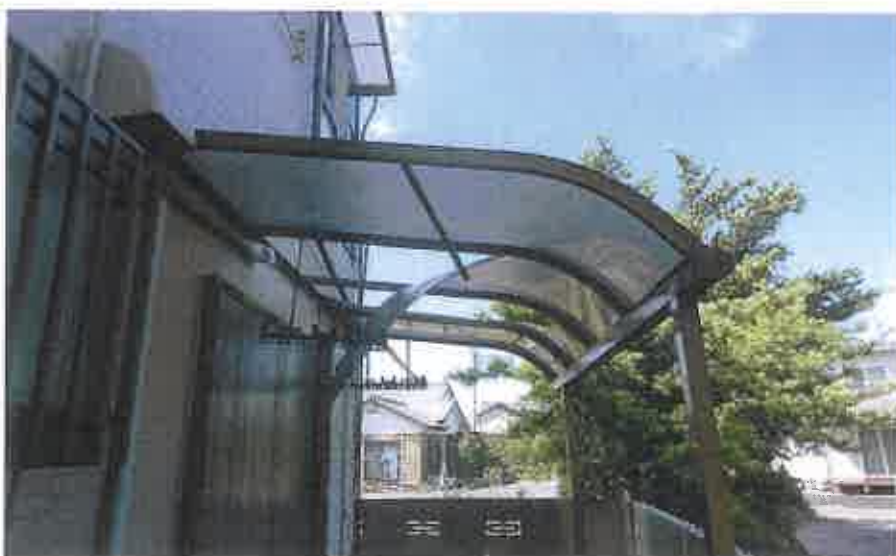
⑪

東側樹脂製の底の破損

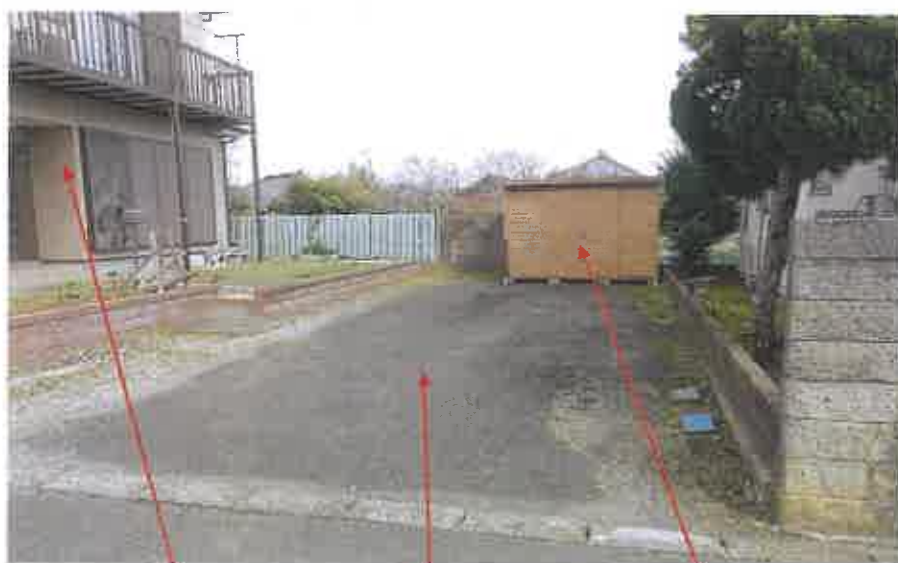
⑫

物件3

物件2

簡易物置
