## 期 間 入 札 の 公 告

- 2 所 在 船橋市夏見二丁目 404 番地 1  
 家屋 番号 404 番 1  
 種 類 居宅  
 構 造 木造瓦葺 2 階建  
 床 面 積 1 階 34.78 平方メートル  
           2 階 24.01 平方メートル  
 所有者 A

## 現況調査報告書

# 評価書

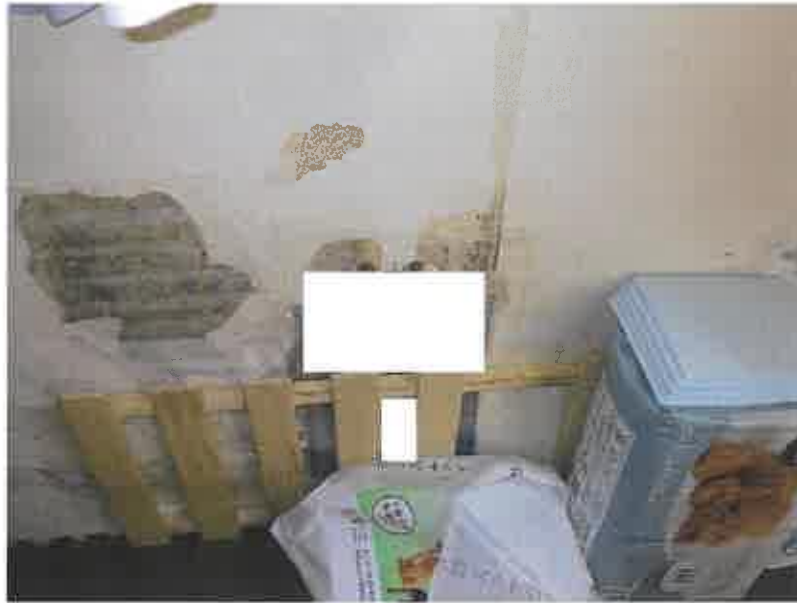
写真④

- 1 物件2建物は、経年により、外壁の汚損、バルコニーの錆による腐食が見られる。
- 2 建物の床が全体的に沈む。
- 3 ダイニングキッチンのカロスの一部に、亀裂が生じている。
- 4 和室(1)壁面の穴が開いている箇所はテープ等で塞がれている（写真④）。
- 5 建物内で犬を2頭飼育している。

穴が開いた部分が補修されている

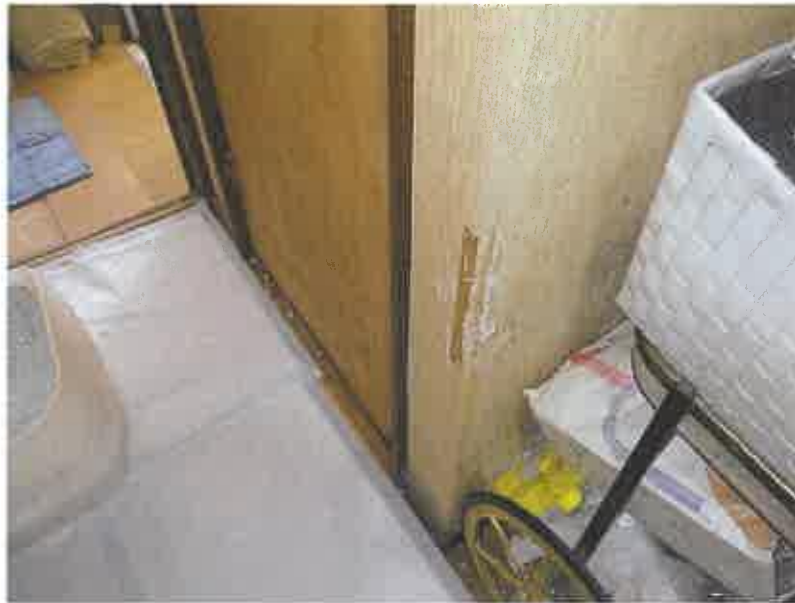
写真⑧

- 1 物件3建物は、経年により、外壁の汚損、バルコニーの錆による腐食が見られる。
- 2 建物の床が全体的に沈む。
- 3 天井に複数の雨漏り跡が見られる。
- 4 キッチンの水道蛇口が損傷しており、ペットボトルが括り付いてある。
- 5 室内で猫1匹飼育しており、建物全体のクロスや柱に引っかき傷が見られる。

猫による引っかき傷

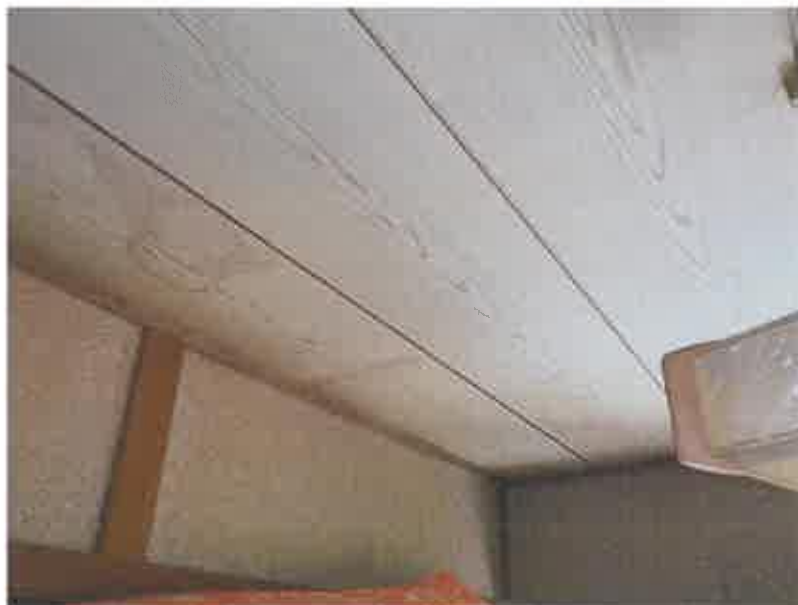
写真⑫

| 関係人の陳述等 | |
|---|---|
| <b>■ C</b><br>(物件3占有者) | <p>1 物件3建物には、現在、私が一人で居住しています。</p> <p>2 以前、建物内で柴犬を飼育していました。</p> <p>3 以前、大雨の際に雨漏りし、天井にはその時の水濡れ跡が残っています。<br/>(令和8年5月7日面談聴取)</p> |

天井の雨漏り跡
