## 期 間 入 札 の 公 告

- 1 所 在 いすみ市荻谷字柳畑  
地 番 5 6 7 番 1  
地 目 宅地  
地 積 4 6 9 . 4 2 平方メートル  
共有者 B 持分 1 0 分の 2  
共有者 C 持分 1 0 分の 2  
共有者 D 持分 1 0 分の 2  
共有者 E 持分 1 0 分の 2  
共有者 F 持分 1 0 分の 2
- 2 所 在 いすみ市荻谷字柳畑  
地 番 5 6 7 番 2  
地 目 宅地  
地 積 1 6 5 . 2 8 平方メートル  
共有者 B 持分 1 0 分の 2  
共有者 C 持分 1 0 分の 2  
共有者 D 持分 1 0 分の 2  
共有者 E 持分 1 0 分の 2  
共有者 F 持分 1 0 分の 2
- 3 所 在 いすみ市荻谷字柳畑 5 6 7 番地 2  
家屋 番号 5 6 7 番 2  
種 類 居宅  
構 造 木造スレートぶき 2 階建  
床 面 積 1 階 5 2 . 9 9 平方メートル  
2 階 3 3 . 1 2 平方メートル

## 現況調査報告書

# 評 価 書

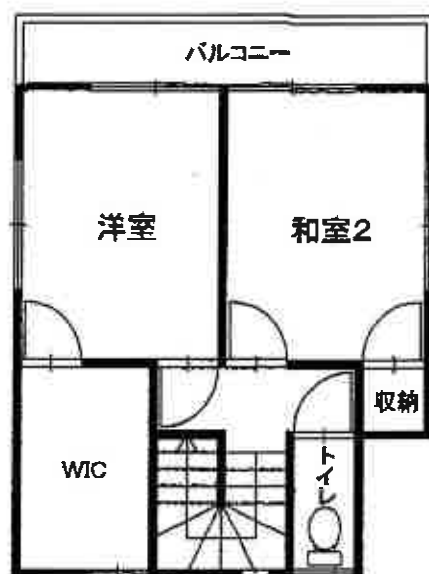
【物件3／主である建物】

※上段が仏壇等の設置可能なスペース、  
下段が収納スペース

| 保守管理の状態 | <p>劣る。経年相応の劣化や損耗等に加え，主な汚破損箇所等として以下のものなどが見られた（別添「建物間取図（1）」参照）：</p> <ul style="list-style-type: none"> <li>・全般的に築年数の割には内壁や床，建具等の汚れや痛みが目立ち，特にLDKについてはこの傾向が顕著である。LDKにはペットボトル等のゴミ類が散乱し，他の居室にも家財やゴミなどが乱雑に置かれている。</li> </ul> | |

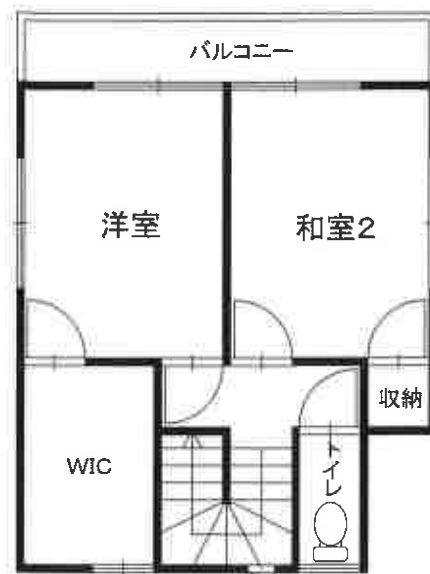
【物件3／主である建物】

※上段が仏壇等の設置可能なスペース、  
下段が収納スペース

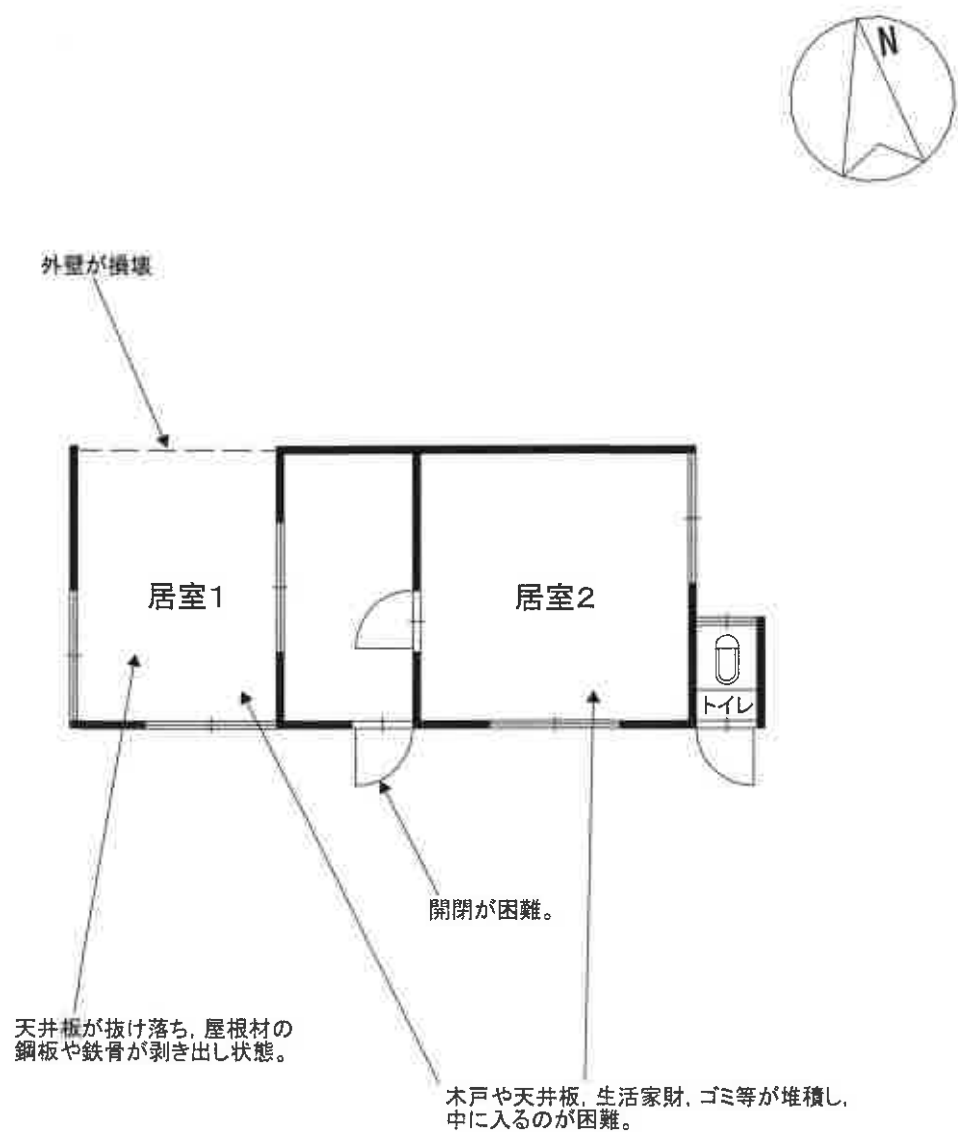
【未登記附属建物】

| 構造等 | 木造金属板ぶき平家建。水洗設備を有しない和式トイレが外部に設置されているが、増築された可能性がある。 |
| 寸法(概測) | 本体は縦約 3.6m、横約 8.2m。トイレ部分は縦約 1.4m、横約 0.9m。面積計約 31 m <sup>2</sup> |
| 保守管理の<br>状態 | 朽廃の程度が著しく、一部の外壁が損壊し、天井板が抜け落ちるなど、保守管理の状態は極めて悪い。居室には建具や家財、ゴミ等が堆積しているほか、入口ドアも開閉が困難であることなどから、内覧調査は断念し、窓や壁穴を通して内部を観察する調査にとどめた。 |
