## 期 間 入 札 の 公 告

## 現況調査報告書

# 評 価 書

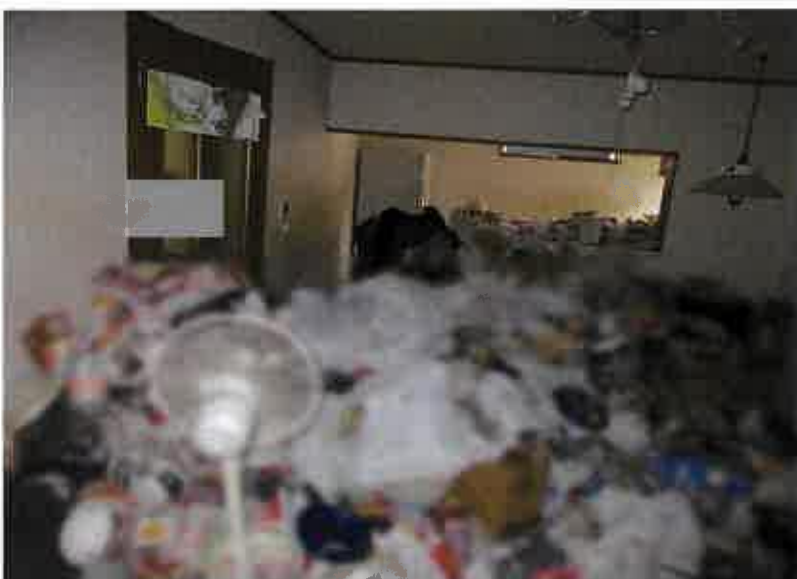
②

- 1 本建物の1階部分は、大量のゴミ類や空ペットボトル等が散乱・堆積しており（写真②③④参照）、リビングダイニングキッチンには立ち入ることができなかった。これらの堆積物により、調査が困難を極め、床や内壁の損傷の有無等について十分な調査が行えていない。2階部分は、天井、内壁、床に経年相応の劣化（細かな傷や変色等）及び汚損した箇所はあるが、大きな損傷等は見られなかった（写真⑤参照）。
- 2 本土地の南西側に未登記の車庫が建在する（写真⑥参照）。評価人の調査によると平成11年に建築したとのことであり、本建物の附属建物と判断した。内部には、自動車1台と古タイヤ、健康器具類、大量の段ボール箱等が置かれている（写真⑦参照）。
- 3 本建物の前所有者の相続財産清算人弁護士及び近隣居住者から聴取したところによると、前所有者は浴室内で死亡したとのことである（「関係人の陳述等」参照）。

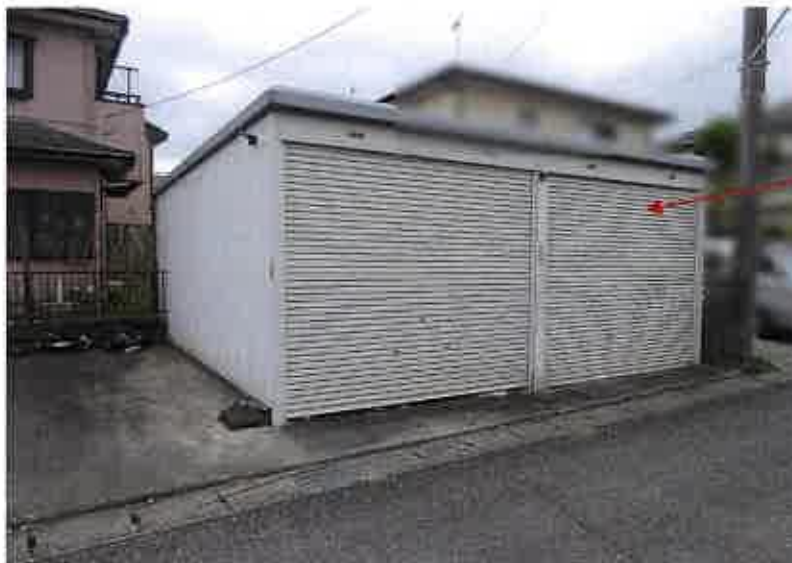
⑥

未登記附属建物
