## 期 間 入 札 の 公 告

3 所 在 八街市富山字富山 1 3 3 6 番地 20  
家屋 番号 1 3 3 6 番 20  
種 類 居宅  
構 造 木造瓦葺 2 階建  
床 面 積 1 階 35.60 平方メートル  
2 階 35.60 平方メートル

## 現 況 調 査 報 告 書

## 評 価 書

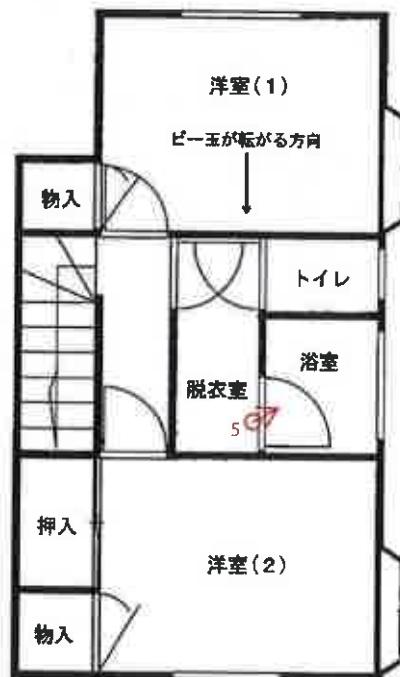
建物間取図

| 現 況 用 途 等 | 現況用途<br>間 取 り | 居宅<br>3DK (別添間取図を参照) |

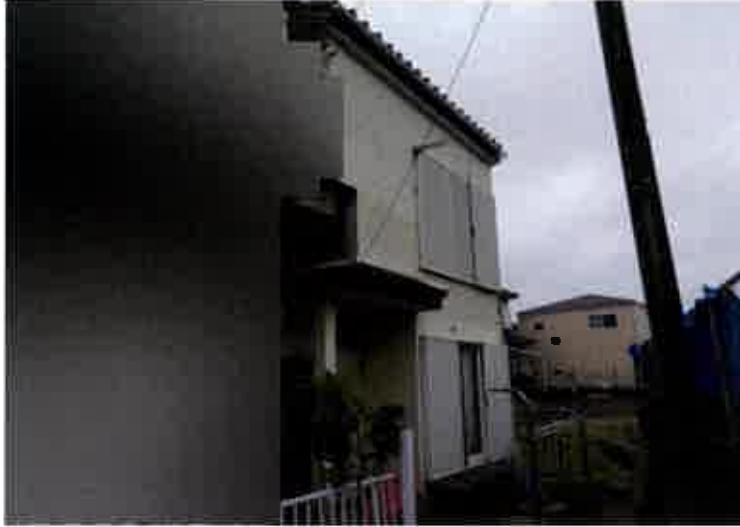
1 建物の外観

- 1 築後約35年経過しており、経年による損耗が見られる。
- 2 床は、DKや2階洋室（2）など、歩くと沈む箇所がある。
- 3 1階和室の天井板は、朽ちて、落ちかかっている。畳はささくれていたり、フカフカしている。
- 4 2階洋室（1）の床は、傾いていると見られる。
- 5 2階洋室（2）の天井板は、朽ちて崩落している。
- 6 外壁には、無数のひび割れ（簡易に補修はしている）が生じている。

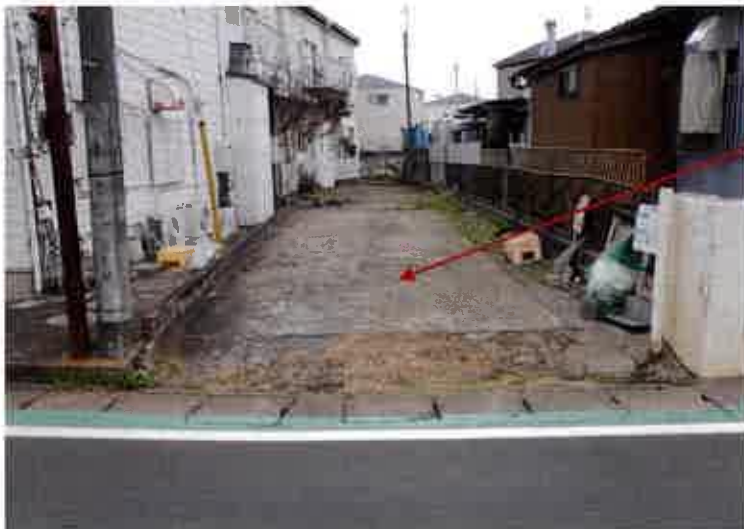
6 通路

- 1 物件1は、通路として利用されている。
- 2 物件2は、物件3の敷地として利用されており、北西側通路（物件1を含む）に接している。

物件1を含む公衆用道路
