期 間 入 札 の 公 告

## 現況調査報告書

土地建物位置関係図  
(評価人作成)

# 評価書

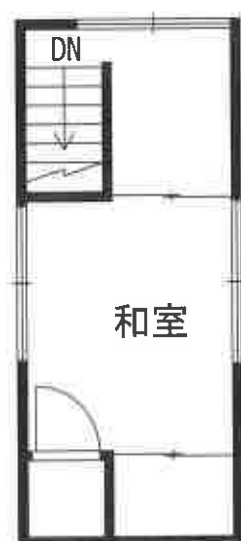
# 建物間取略図

| 区 分 | 附属建物符号 1 | |
|---|---|---|
| | 間 取 り | 1 K (別添建物間取略図参照) |

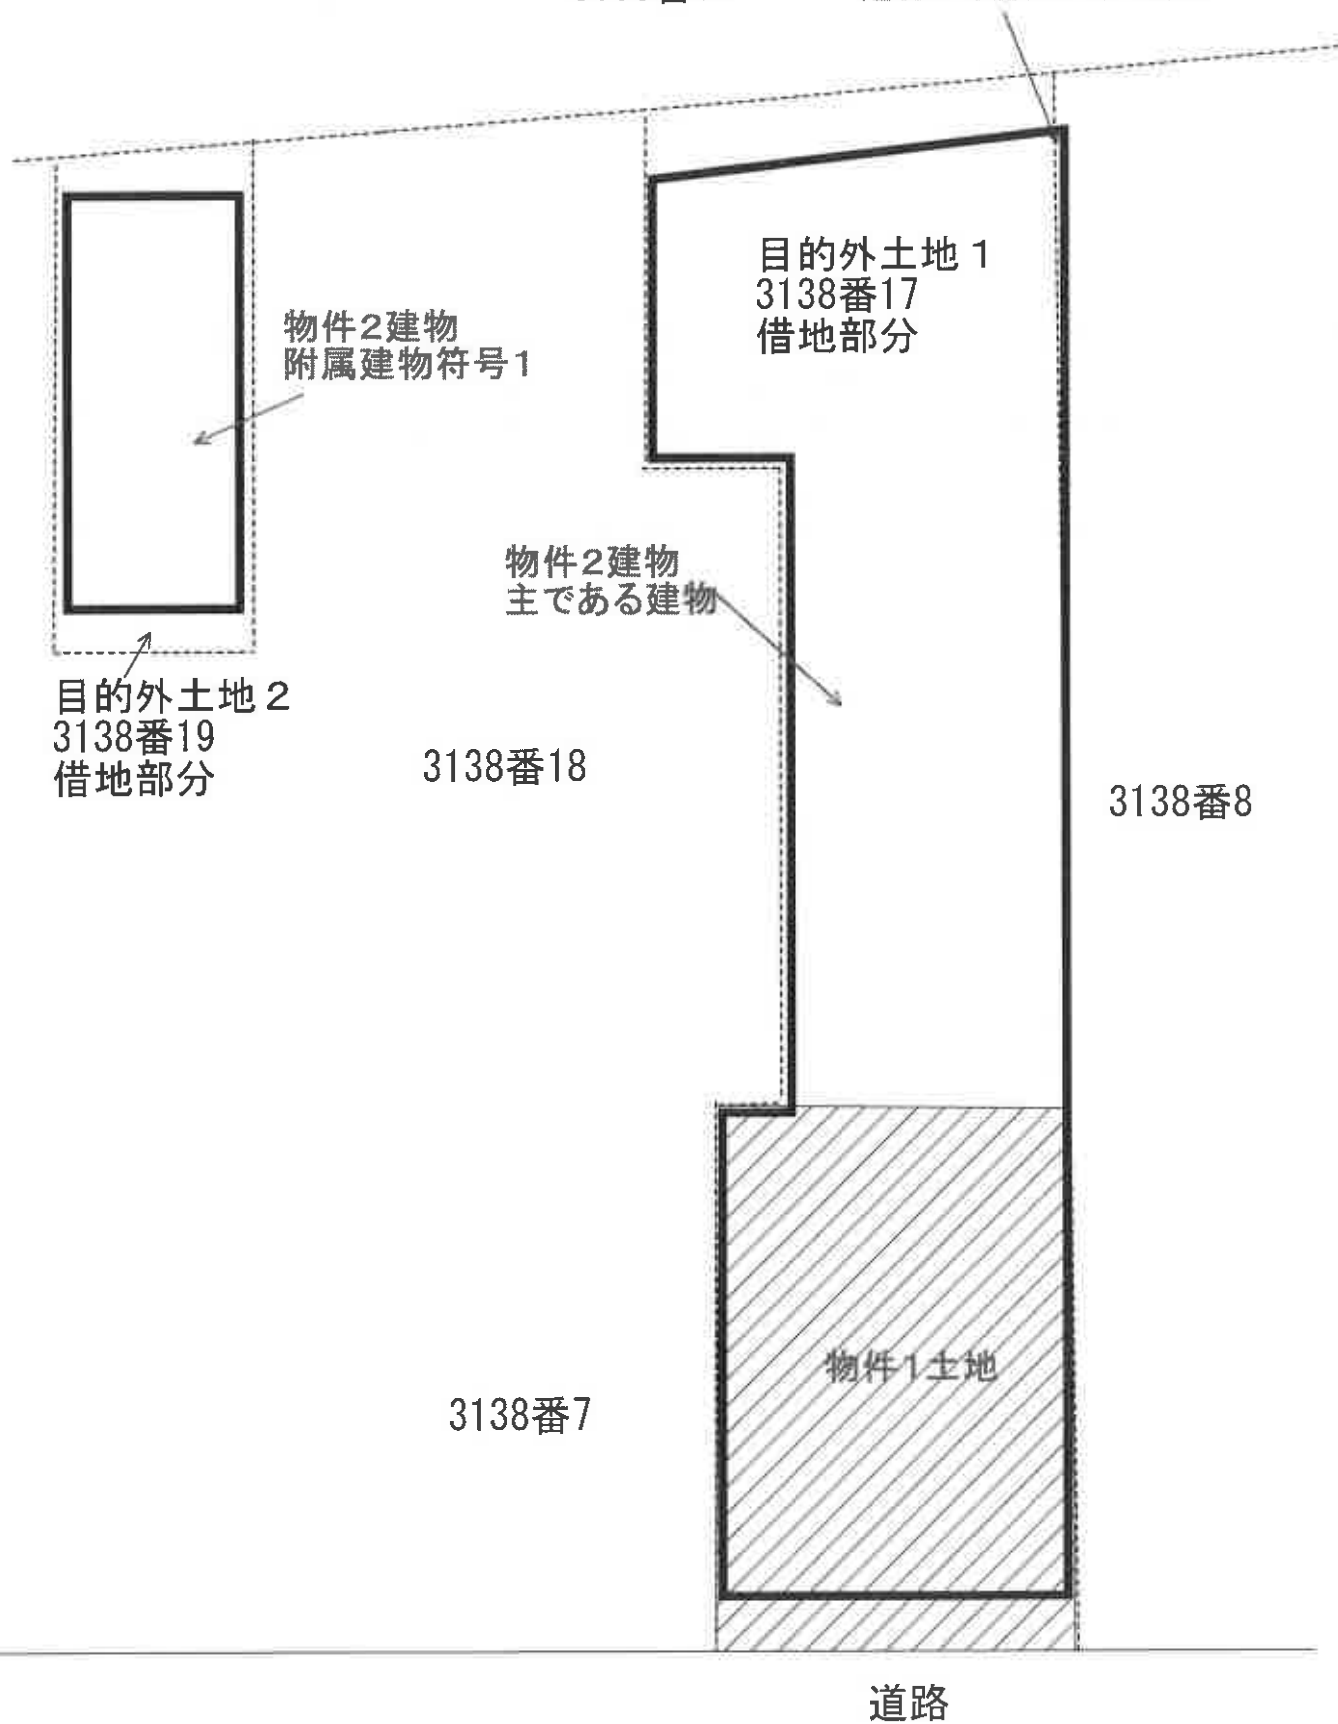
# 土地建物位置関係図

越境の可能性のある部分

3. 物件1土地の境界については、下記のとおりである。  
 南側 地番3138番7との境は建物2主である建物の壁境と推定される。  
 西側 地番3138番17（目的外土地1）との境は不明瞭である。  
 北側 地番3138番8（目的外土地、借地なし）との境は不明瞭であり、  
 物件2建物は北側隣接地へ越境している可能性がある。また、現在、  
 道路から物件2建物入口へ至る通路についても、地番3138番8である可  
 能性があり、将来通行料や係争が生じる可能性がある。
4. 物件1土地は防火地域に指定されているため、物件2を建て替える際  
 には、耐火建築物または準耐火建築物にする必要がある。また、建て  
 替えの際は、境界確定が必要になる可能性がある。
5. 物件2建物の附属建物符号1の敷地（目的外土地2）は、囲繞地と  
 なっており、通行権を有している可能性がある。
6. 『ちば情報マップ』によれば、物件1は洪水浸水想定0.5m以上3.0m  
 未満のエリアに指定されている。詳細は『ちば情報マップ』ご参照。
7. 物件2建物の雨どいが、道路へ越境している。
