## 期 間 入 札 の 公 告

千葉地方裁判所民事第 4 部

# 現況調査報告書

# 評価書

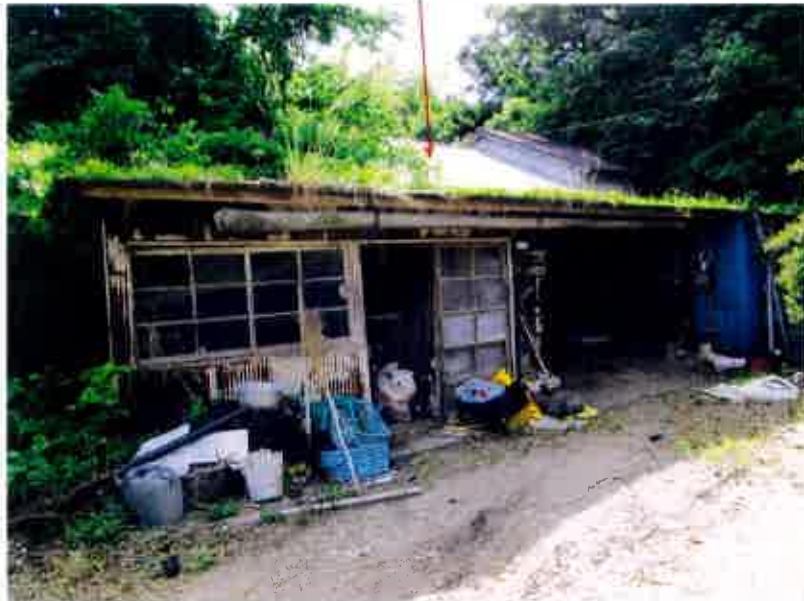
2

物件6主である建物

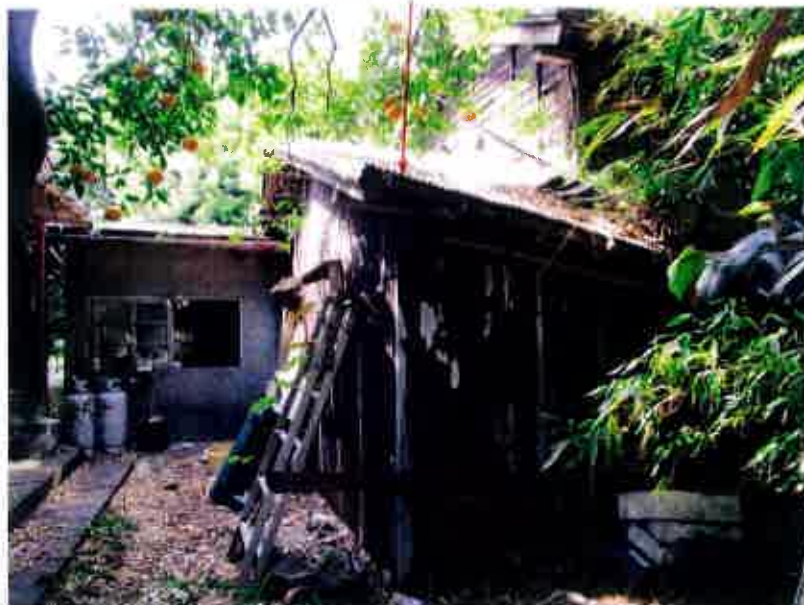
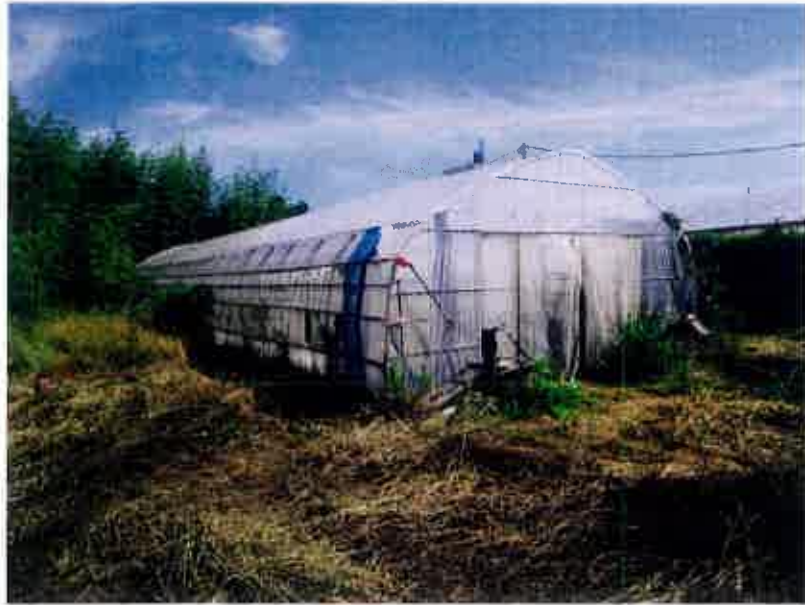
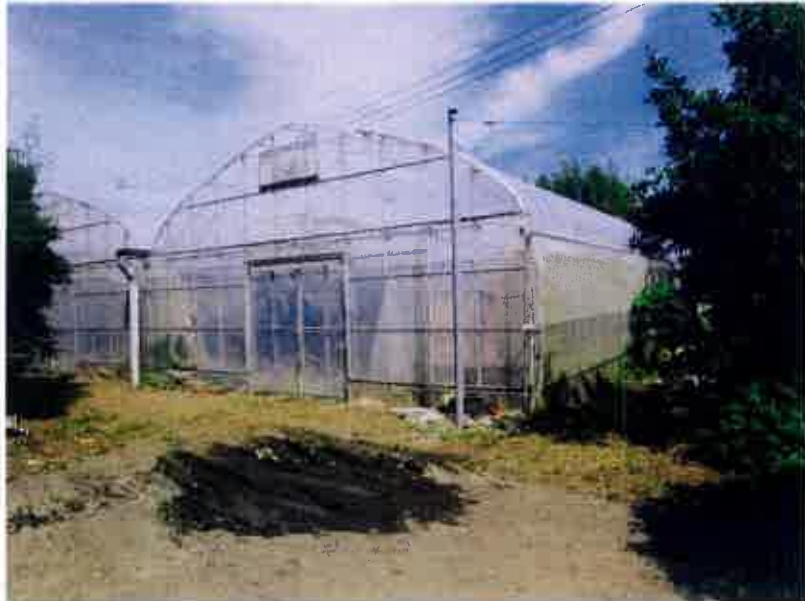
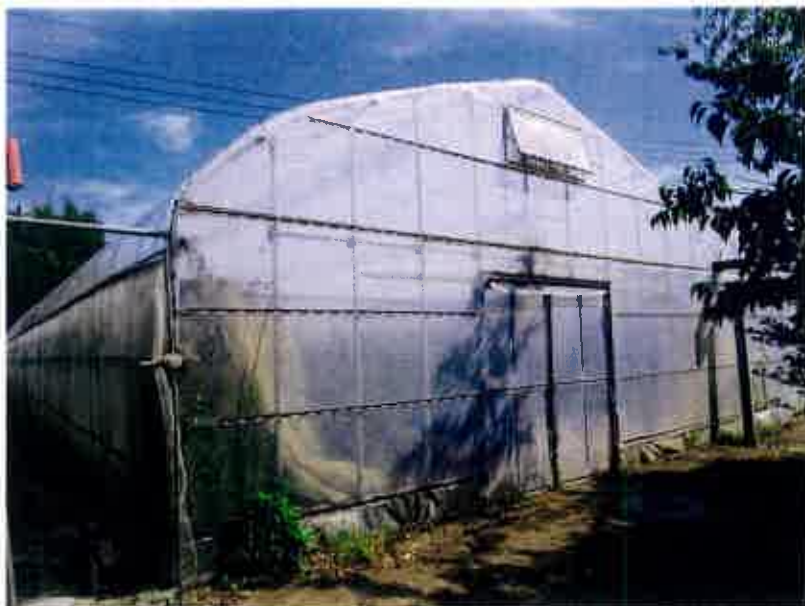
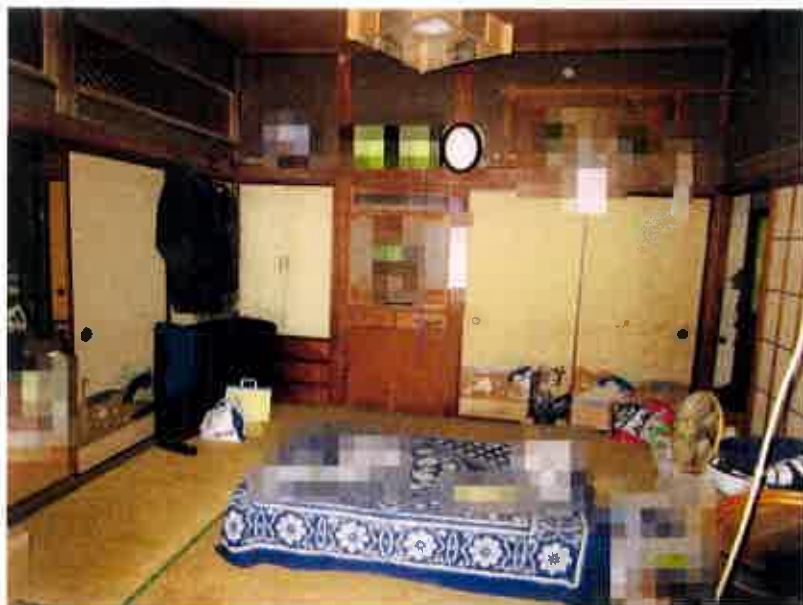
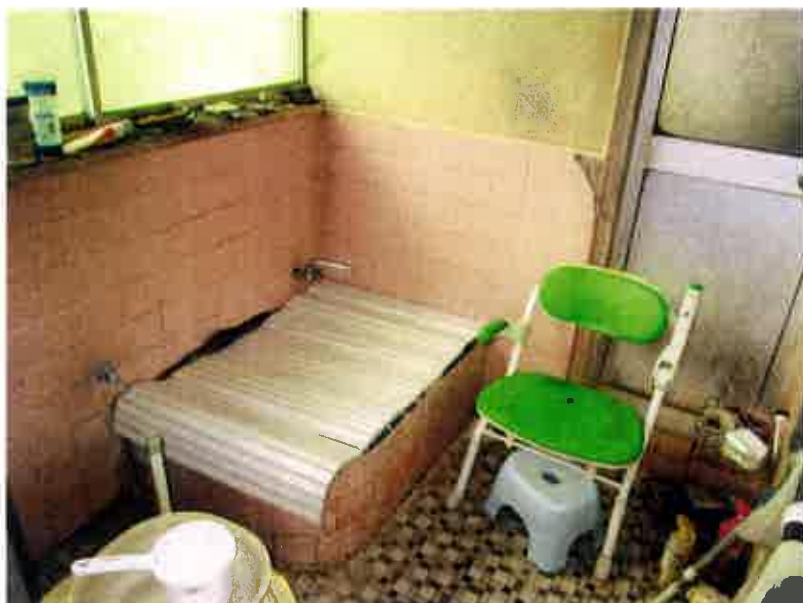
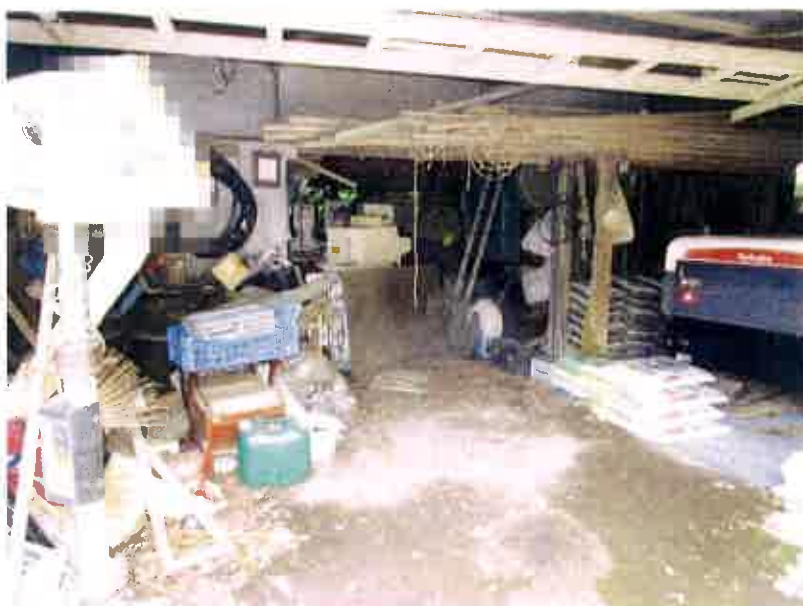
- (2) 物件6主である建物の床面積は登記上、「79.31㎡」とされるところ、現地調査の結果及び当該建物の公課証明書上の床面積「74.07㎡」を斟酌し、物件6主である建物の床面積は74.07㎡と認めた。
  - (3) 別紙「間取略図・物件6」中、概ね「和室（推定）」表示部分は一見、建物と外との判別が付かない程度に天井及び外壁の破損、損傷の程度が激しく、居室の体をなしていない。同図中、「土間」、「和室(1)」、「和室(2)」の天井に穴が開き、破損している。同図中、「和室(1)」の床に穴が

- 開いている。本建物は全体に渡り、破損、損傷が著しい。
- (4) 物件6附属建物符号1について、本土地上に炊事場とされる建物の存在が認められないこと及び「関係人の陳述等」記載の所有者の陳述から物件6附属建物符号1は取り壊され、現存しないものと認められる。

| 特 記 事 項 | <p>4. 現地調査における建物の状況は以下のとおり。</p> <ul style="list-style-type: none"> <li>・建物の一部は倒壊しており，外壁の脱落，柱・梁等の構造部材の露出が認められる。</li> <li>・建物内部では天井材の剥落が認められるほか，床の一部に破損又は欠損箇所が見られる。</li> <li>・建物内には家具，書籍，家財道具，廃材等が大量に存置されており，一部の部屋及び設備については詳細な確認が困難であった。</li> <li>・特に浴室については，出入口付近に動産が存置されていたため，内部を確認できなかった。</li> <li>・全体として老朽化及び損傷の程度は著しく，通常の利用のためには大規模な修繕を要するものと思われる。</li> </ul> |

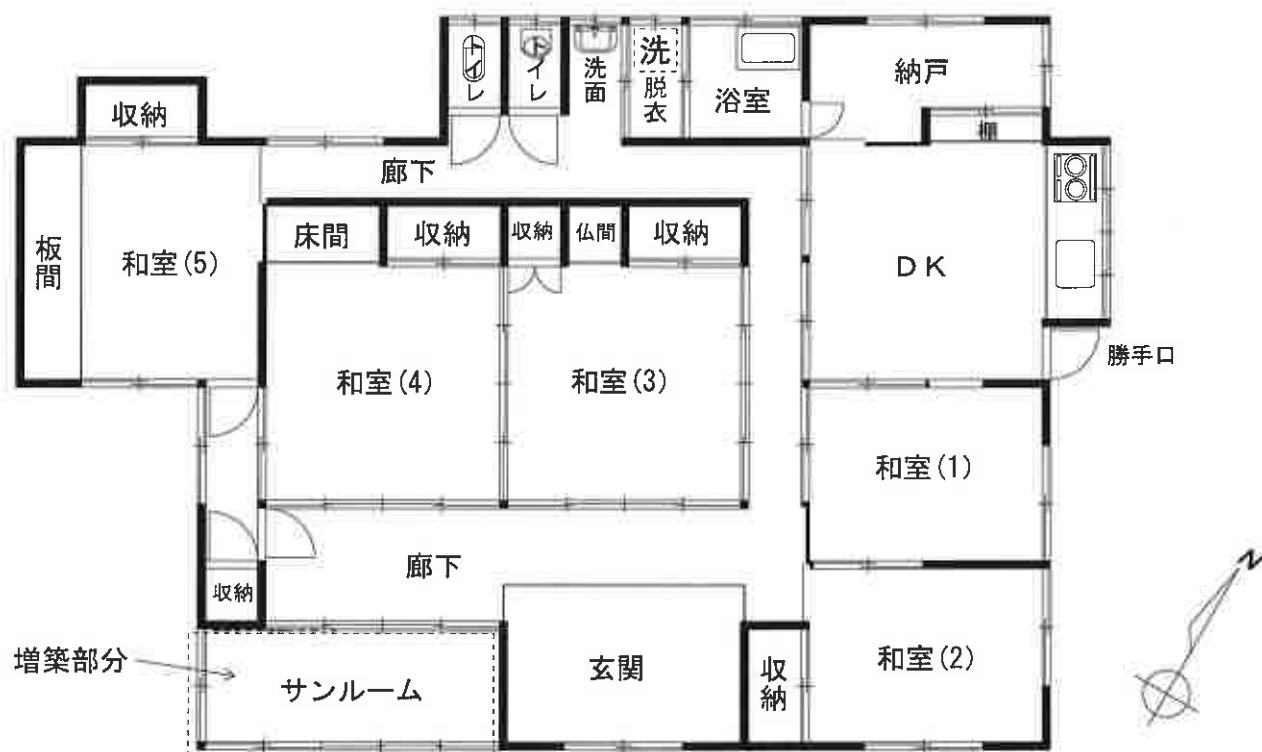
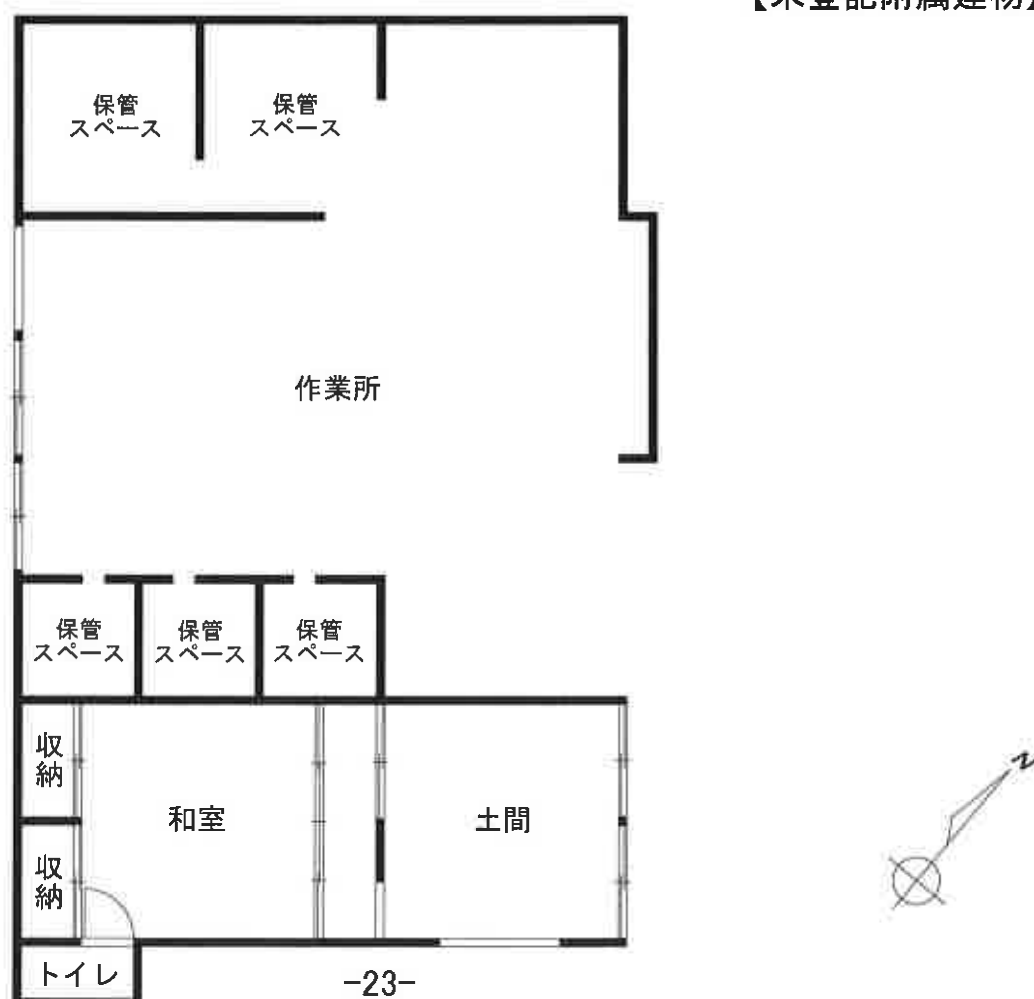
# 間取略図・物件 5

| 区 分 | 主である建物 | |
|---|---|---|
| 床 面 積 ( 現 況 ) | 南西部に未登記の増築(約8㎡，昭和55年頃増築)があり，現況床面積は以下のとおり。<br>床面積 1階 約 144.31㎡ | |

| 特 記 事 項 | <p>3. 現地調査における建物の状況は以下のとおり。</p> <ul style="list-style-type: none"> <li>・廊下の壁面には複数のひび割れが認められる。</li> <li>・建物内部には家財道具、生活用品等が大量に存置されており、室内の整理は十分に行われていない状況である。多量の動産が存置されているため、床、壁等の状況について十分な確認を行うことはできず、大部分について詳細な確認ができなかった。</li> <li>・確認できた範囲では、建物全体に経年相応ないしそれ以上の老朽化が認められ、床のたわみ、壁・天井・建具等の汚れ、変色及び破損のほか、風呂・トイレにも汚れや変色が見受けられた。</li> <li>・未登記附属建物内には、コンバイン、穀物乾燥機、肥料散布機等の農業機械及び農業資材等が存置されている。</li> <li>・未登記附属建物の和室内にあるトイレについては、出入口付近に動産が存置されていたため、内部を確認できなかった。</li> </ul> <p>4. 債務者兼所有者の陳述</p> <p>（土地、物件5及び物件6に共通する事項）</p> <ul style="list-style-type: none"> <li>・境界に関する争いはない。</li> <li>・飲用水は、物件4上のビニールハウス内にある井戸から引き込んでいる。</li> <li>・井戸水の水質検査は実施していない。</li> <li>・汚水処理は浄化槽を使用せず、汲み取り式である。</li> <li>・設備機器に不具合はない。（動作確認は行っていない）</li> </ul> <p>（物件5に関する事項）</p> <ul style="list-style-type: none"> <li>・物件5は、風呂のタイルが割れるなど傷んでいる箇所があるが、雨漏りはない。</li> <li>・物件5の玄関横のサンルームは、昭和55年頃に増築した。</li> <li>・物件5の南西側に存する建物（未登記附属建物、作業所・物置）は、自己の所有である。昭和30年台後半頃に建てられたと認識している。</li> </ul> <p>（物件6に関する事項）</p> <ul style="list-style-type: none"> <li>・物件6は昭和42年頃に建築した。</li> <li>・物件6の建物は、登記上所在地である物件4の土地から物件1の土地へ50年ほど前に曳航移転した。</li> <li>・登記上物件6の附属建物として記載されている炊事場は、50年以上前に取り壊した。</li> </ul> |
