## 期 間 入 札 の 公 告

## 現況調査報告書

物件 2

# 評 価 書

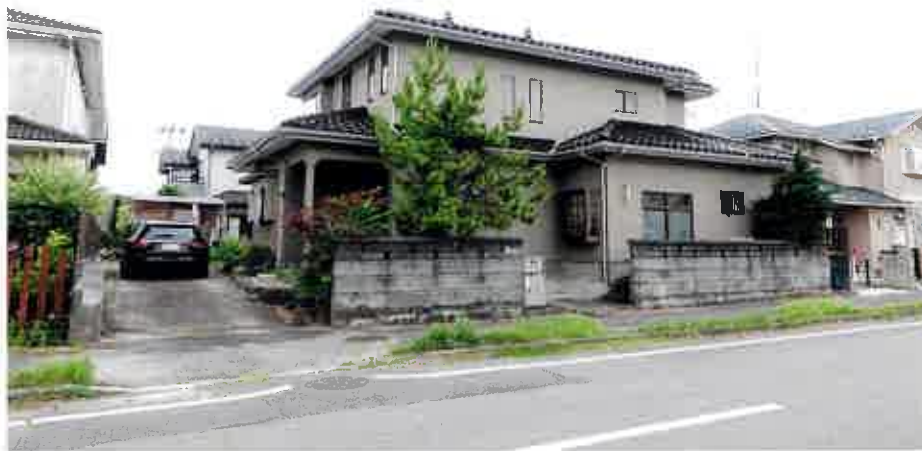
1  
(物件1・2)

| その他の事項 | 1 北側に幅員約 12 m の市道が接し、同市道に面して駐車スペースがあるほか、周囲のブロック・フェンス等の囲障により土地の範囲を確認できる。なお、地積測量図は存しない。<br>2 南東側近辺に物置（いずれも動産）が 3 個置かれているほか、南側一帯の庭部分は雑草が生い茂っている。<br>3 「関係人の陳述等」及び添付写真各参照 | | |

※物件1(宅地)、物件2(居宅)

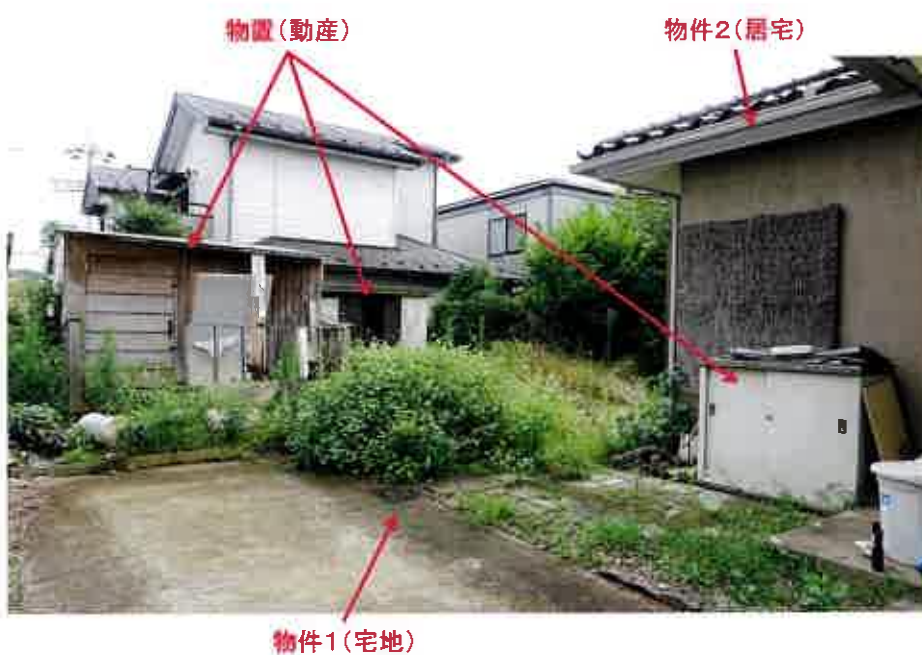
2  
(物件1 南東側)

| 特 記 事 項 | 1. 物件1土地の敷地の範囲、境界線についてはブロック塀等により明瞭に判別され、現況の地形はほぼ地図に符合するものと推測する。<br>2. 物件1土地の東側はコンクリート敷きの駐車スペースとなっている。物件1土地の南東側に木製物置とスチール製物置、物件2建物の南東側にスチール製物置が存するが、いずれも基礎は無く、据置型であることから、動産と判断した。<br>3. 『印西市洪水・土砂災害ハザードマップ』によれば、物件1は洪水浸水想定浸水エリアに指定されている。詳細は『印西市洪水・土砂災害ハザードマップ』ご参照。<br>4. 北東側道路際のコンクリートブロックに補修跡が見られる。 | |

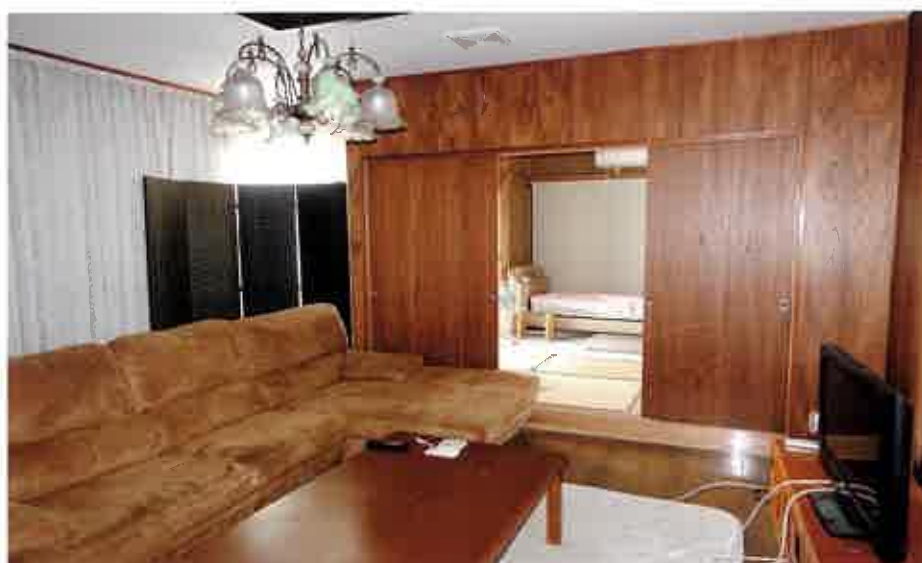
3  
(物件2 1階リビング)

| その他の事項 | 1 立入調査時において、電気、ガスの供給が停止しており、室内に家財道具類が残置されている。居住・使用の形跡が見受けられず、空家状態にある。<br>2 雨漏りや壁穴等の大きな不具合は見当たらない。全体的に経年相応の損耗状況にある（経過年数約 38 年）。<br>3 「関係人の陳述等」、建物間取図及び添付写真各参照 | | |

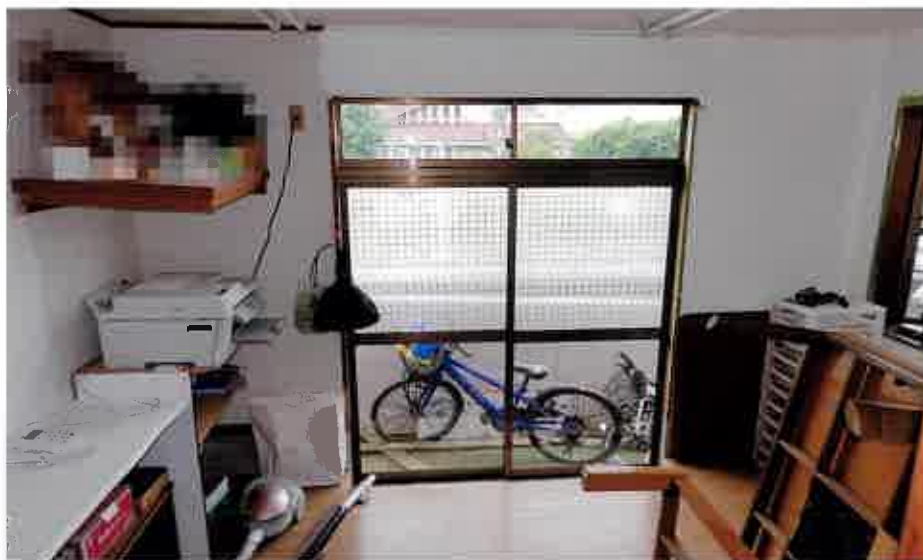
5  
(物件 2 1 階事務室)

| 区 分 | 主である建物 | |
|---|---|---|
| 保守管理の状態 | 普通<br>・ 空き家の状態にあり、上水道、都市ガス、下水道等の設備の稼働状況は不明である。建物内部は家財道具等が残置されているが、概ね整然としている。事務室はリフォーム中とみられ、窓枠等に養生テープが貼られている。建物外部では外壁の劣化が認められる。以上のほかは建物外部及び内部のいずれも概ね経年相応の減耗等が生じているものと判断される。 | |
