## 期 間 入 札 の 公 告

## 現況調査報告書

# 評価書

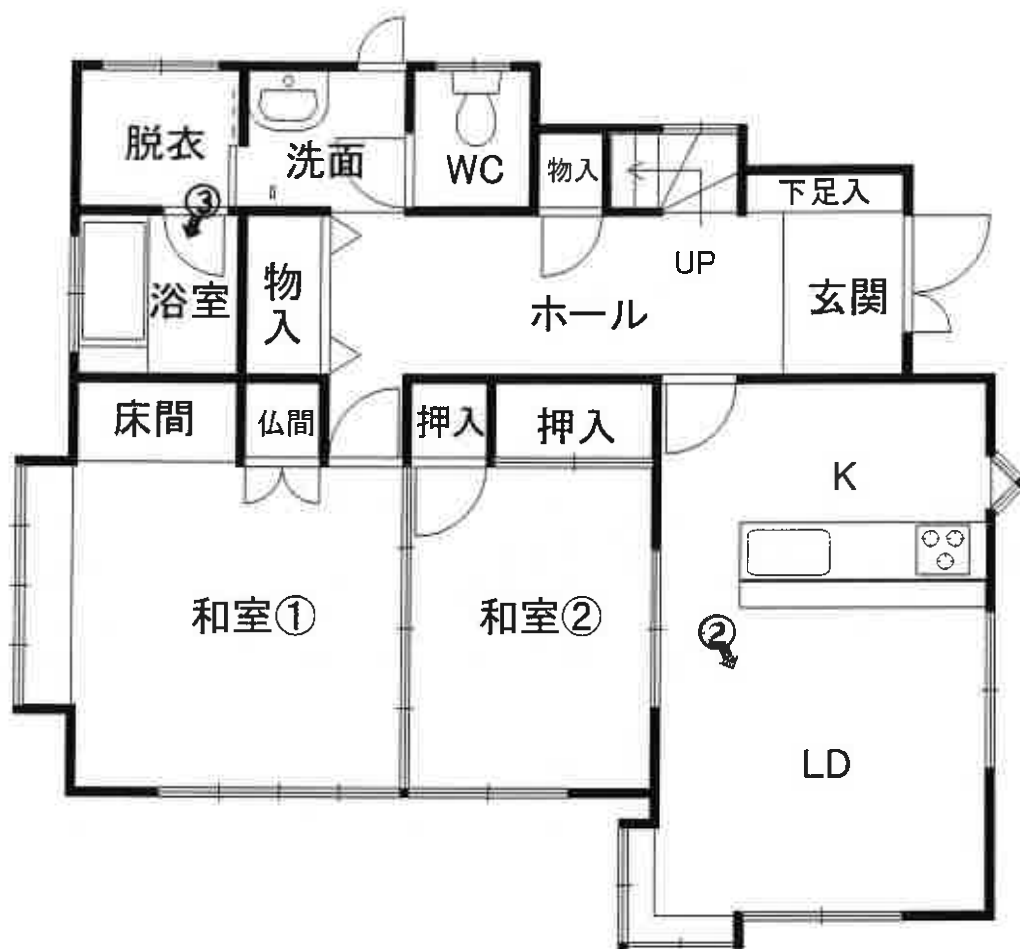
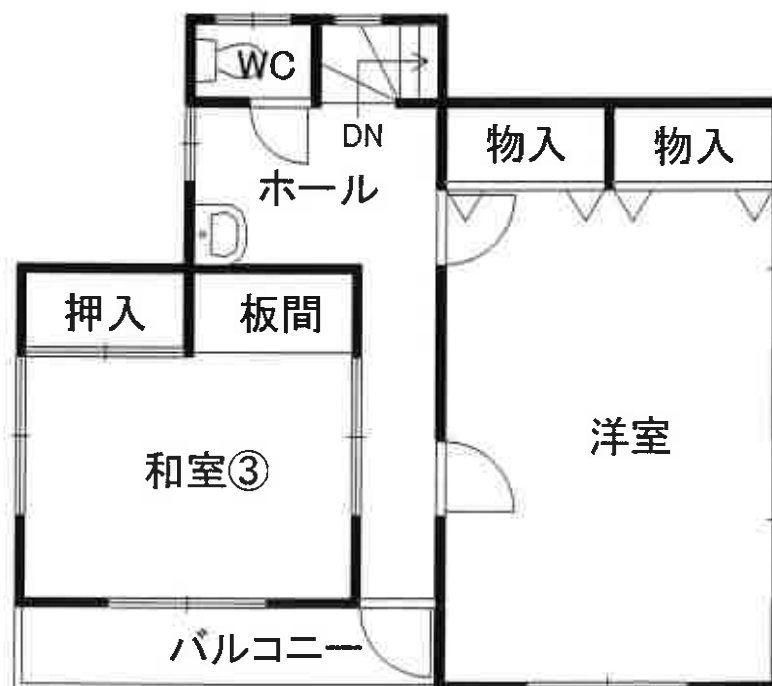
# 間取図

- 1 次の本建物における状況及び「関係人の陳述等」記載の所有者の陳述から本建物は所有者が住宅として使用し、占有するものと認められる。
  - (1) 所有者の苗字が表示された表札が掲げられていた。
  - (2) 本建物内には通常、生活に要すると思われる家財道具及び日用雑貨等が存在し、それらは現に使用され、人の居住する実態が窺えた。
- 2 別紙間取図中、1階ホールのクロスが変色し、汚損しているほか、亀裂が存在する。リビングダイニングの内壁に拳大の凹みが存在する。同図中、2階洋室のフローリングに穴状の傷が存在する。

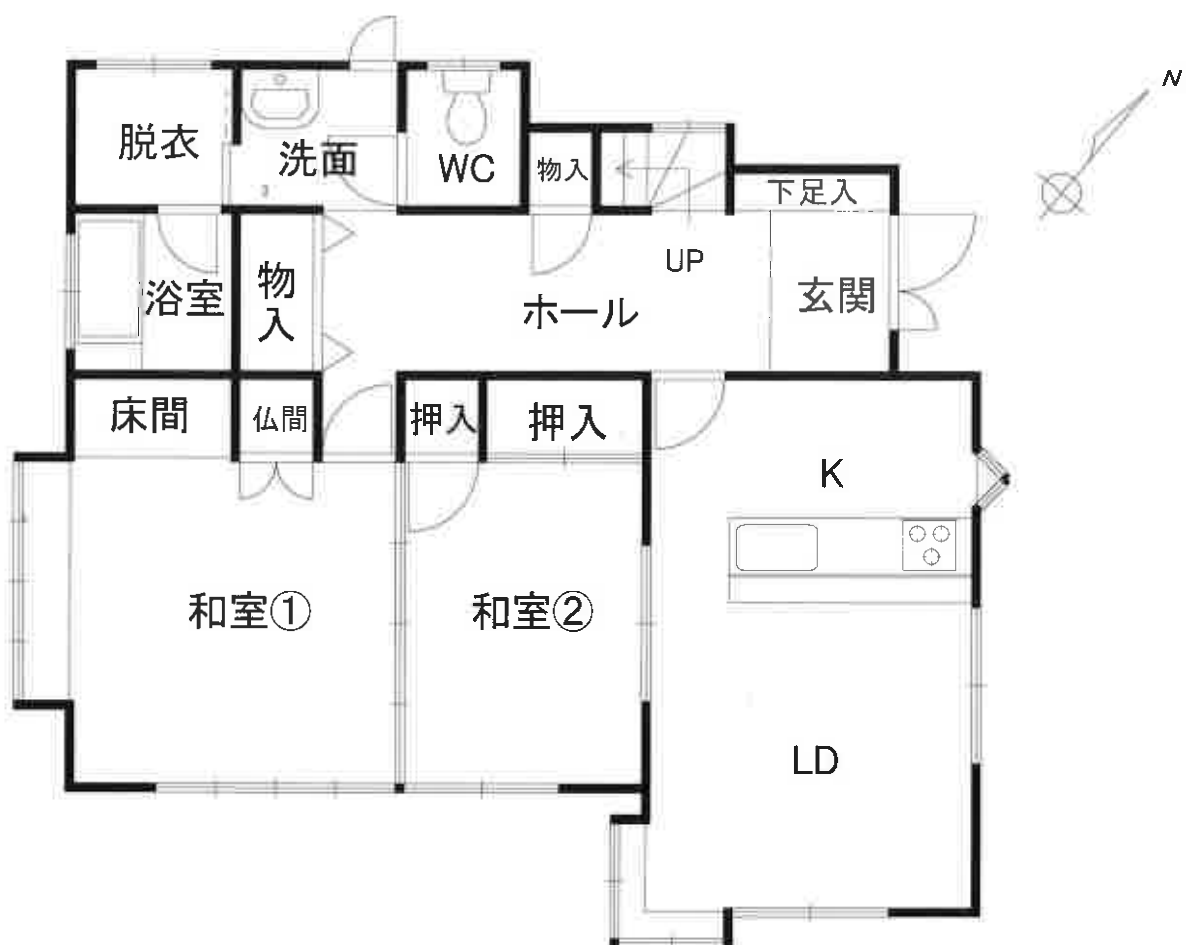
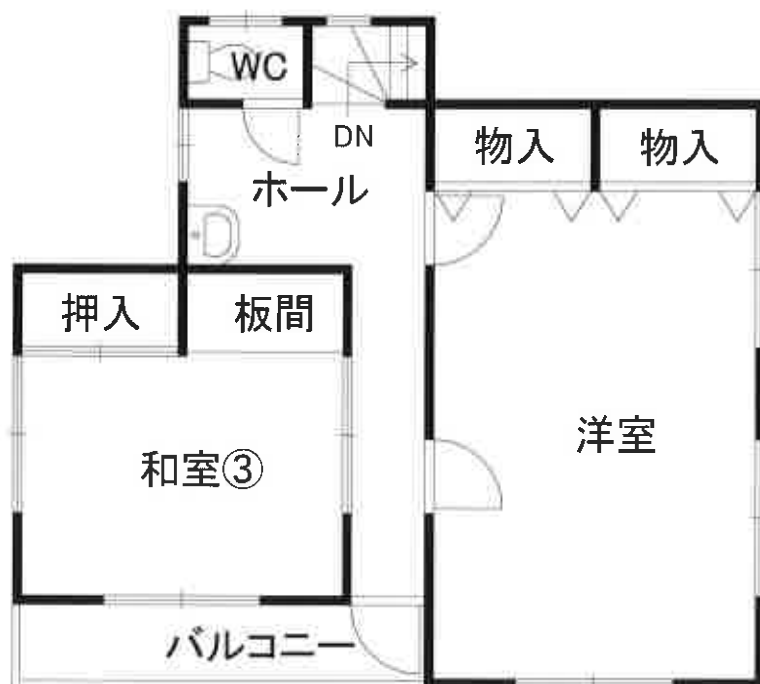
# 間取図

| | <ul style="list-style-type: none"> <li>・ガスコンロの3口のうち、1口の火が付かない。</li> <li>・上水道の他、井戸水を利用している。</li> <li>・増改築はしていない。</li> </ul> <p>3. 現地調査の結果は以下のとおり。(部屋名は間取図参照)</p> <ul style="list-style-type: none"> <li>・1階玄関及びホールの壁紙の下部が変色している。</li> <li>・犬による壁材、床材の傷が2階洋室の床の他、所々に見られる。</li> <li>・その他、壁紙の汚れ、剥がれ、床材の傷等、経年相応の損耗が見られる。</li> </ul> <p>4. 建築時期を考慮すると、アスベスト含有建材の使用は否定できない。</p> |
