## 期 間 入 札 の 公 告

- 1 所 在 山武市木原字水戸墓  
 地 番 1818番5  
 地 目 雑種地  
 地 積 70平方メートル  
 (現況)  
 地 目 公衆用道路  
 地 積 70.48平方メートル  
 共有者 A 持分9分の2  
 共有者 B 持分9分の1
- 2 所 在 山武市木原字水戸墓  
 地 番 1818番8  
 地 目 雑種地  
 地 積 107平方メートル  
 (現況)  
 地 目 宅地  
 地 積 107.84平方メートル  
 共有者 A 持分3分の2  
 共有者 B 持分3分の1
- 3 所 在 山武市木原字水戸墓1818番地8  
 家屋 番号 1818番8  
 種 類 居宅  
 構 造 木造セメントかわらぶき2階建

## 現況調査報告書

# 評 価 書

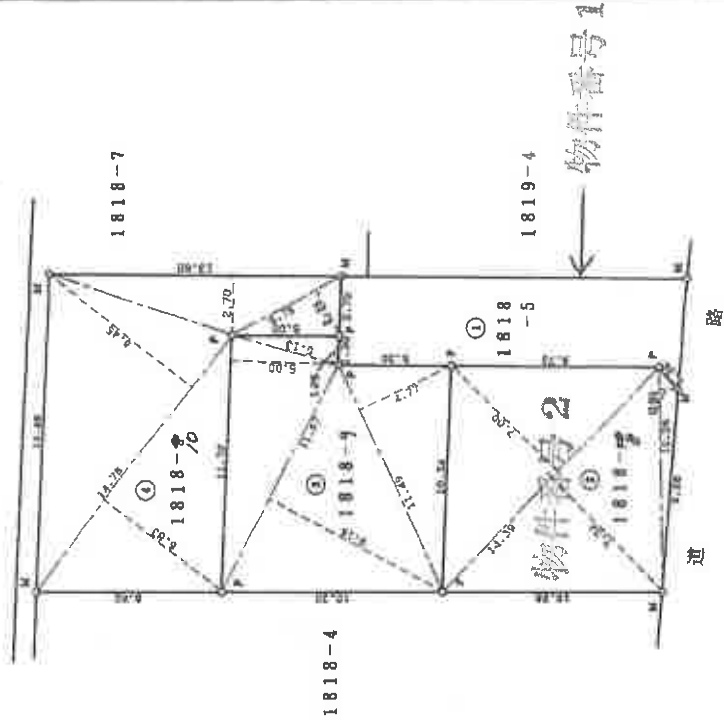
地積測量図

三斜求積表

| 地番 NO | 底辺 | 高さ | 倍面積 | 地積 |
|---|---|---|---|---|
| 1818-3 | 合計 | 215.6892 | m <sup>2</sup> | 107.84 m <sup>2</sup> |
| 1818-5 | 合計 | 359.29120 | m <sup>2</sup> | 70.48 m <sup>2</sup> |

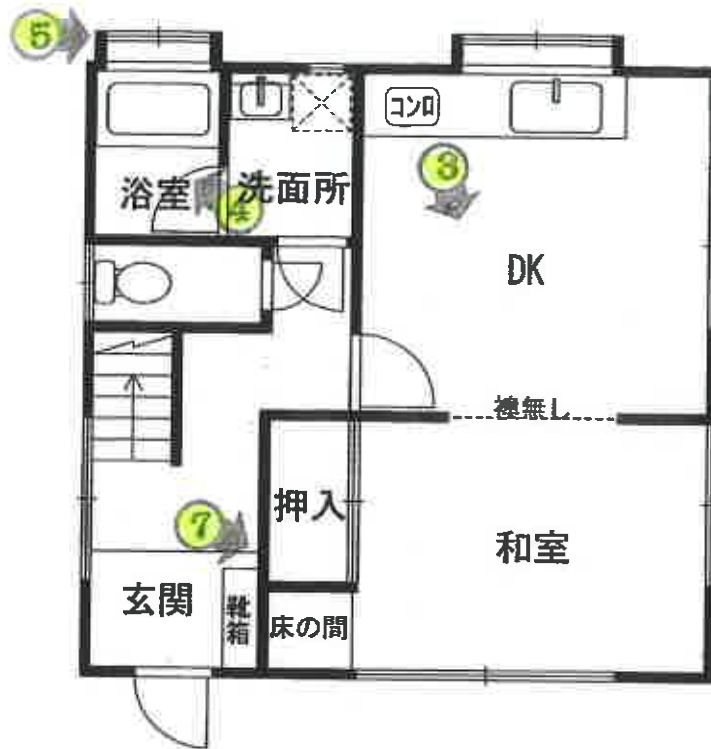
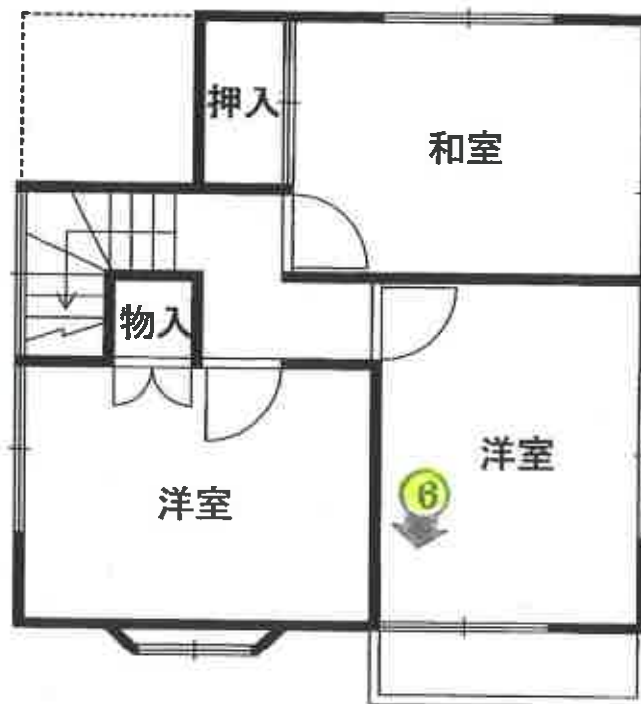
# 建物間取略図

写真撮影位置と方向

| 区 分 | 主である建物 | |
|---|---|---|
| | 間 取 り | 4DK（別添建物間取略図参照） |

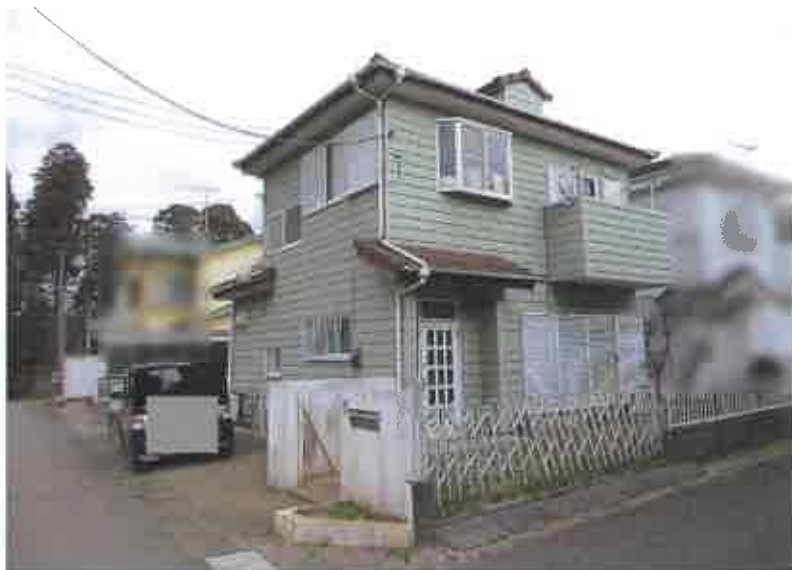
①

- 1 物件 3 (本建物) の敷地等として利用されており、西側に駐車スペースがある(写真①参照)。西側が幅員約 3.5 メートルの市道に接する。また、北側と南側も私道に接する。
- 2 西側接道部分を除き、本敷地と各隣接地とはフェンス等により概ね仕切られており、これを地積測量図と照合することにより本敷地の範囲を認識することができる。
- 3 本敷地内に井戸ポンプがあり、古タイヤや不用になった電化製品、家財道具等が置かれている。また、北東端に電柱が立っている。

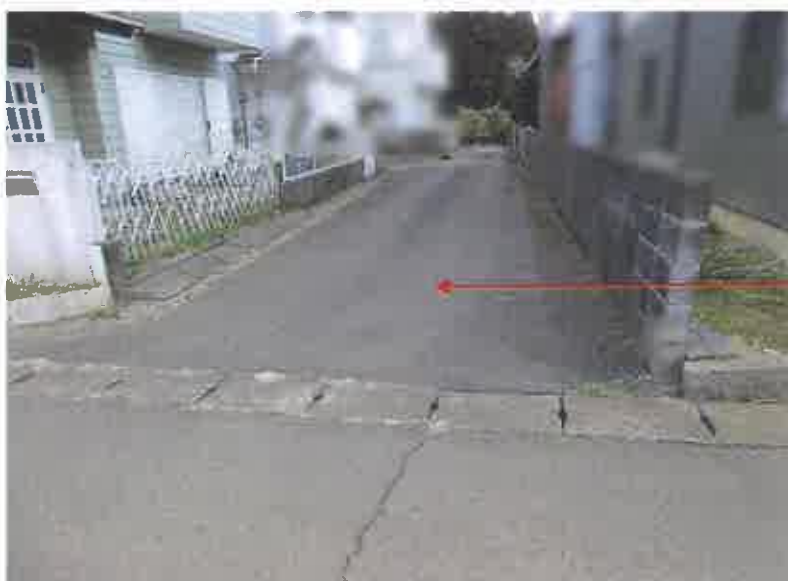
②

舗装された私道敷地として、公共の通行の用に供されている(写真②参照)。評価人の調査によれば、物件 1 は建築基準法の道路扱いが未判定とのことである。

物件 1

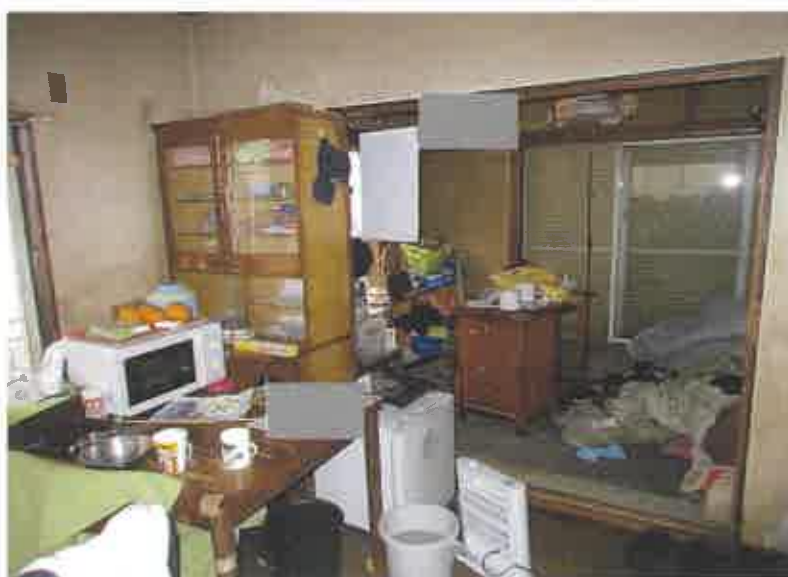
③

- 1 本建物内には通常の生活に使用する家財道具、電化製品、生活雑貨類が存在しており、居住者によって現に居宅として使用されている(写真③④参照)。内部は大量の家財道具等で雑然とした状態であり、1 階和室では居住者が体調不良により床に伏していたことから、床や内壁の損傷の有無・程度等について十分な調査ができなかった箇所がある。
- 2 本建物の内部は、天井、内壁、床に経年相応の劣化(細かな傷や変色等)及び汚損があることに加え、以下の損傷等も見られた。
  - ・浴室の出窓下部の内壁タイルが剥落したためブルーシートで覆っている(写真④参照)。また、出窓付近にシロアリ被害(推測)の跡が見られた(写真⑤参照)。
  - ・2 階中央洋室の天井の一部が破損しており(写真⑥参照)、破損した天井の上部屋根に雨漏りの跡が見られた。また、2 階和室の天井にも雨漏りの跡と推測されるシミがある。
  - ・玄関や階段の内壁等に複数の穴が開いている(写真⑦参照)。
  - ・各部屋及び廊下の内壁クロス等に多数の引っ掻き傷や剥がれた箇所がある。
  - ・LDK 及び廊下等の床に歩くと沈む箇所がある。
- 3 本建物内で犬 4 匹を飼っており、2 階の各部屋や廊下に糞尿が散乱している。

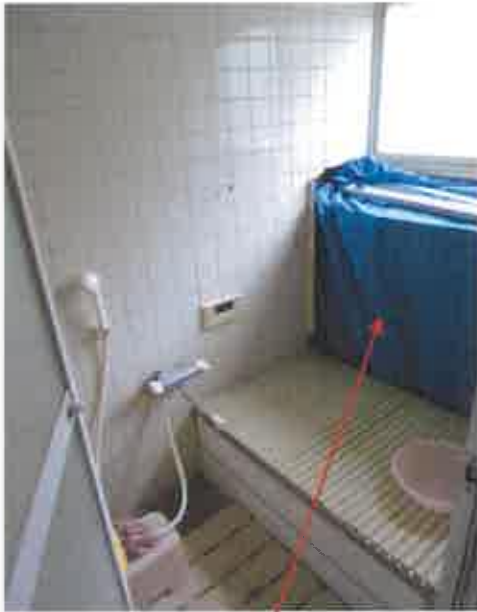
④

ブルーシート

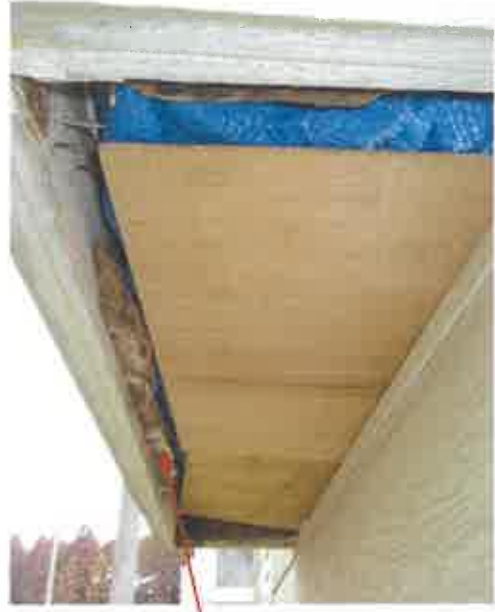
⑤

出窓下のシロアリ被害の跡(推測)

| 区 分 | 主である建物 | |
|---|---|---|
| 保守管理の状態 | 劣る<br>・ 建物内部は家財道具、電化製品、生活雑貨等により雑然としており、床や壁の状態を確認できない箇所が多かった。犬が4匹室内で飼育されており、傷跡が至るところで見受けられ、2階には糞が散乱し、尿と推察される水跡があり、臭いもあった。クロスは劣化が進んでおり、変色、剥がれ、シミ、ひび割れ等が全体的に確認された。1階和室とリビングとの間のふすまが無い。浴室出窓の下部のタイルは剥落したとのことで、ブルーシートで覆われている。また、浴室出窓の上部のタイルはテープで補修されている。水回りが汚れていると見受けられた。トイレは経年劣化以上に汚れている。シンクの下扉が破損している。カビの可能性のあるシミが、洗面所、キッチンを中心に見受けられた。床は緩んでおり、沈む個所が複数確認された。 | |

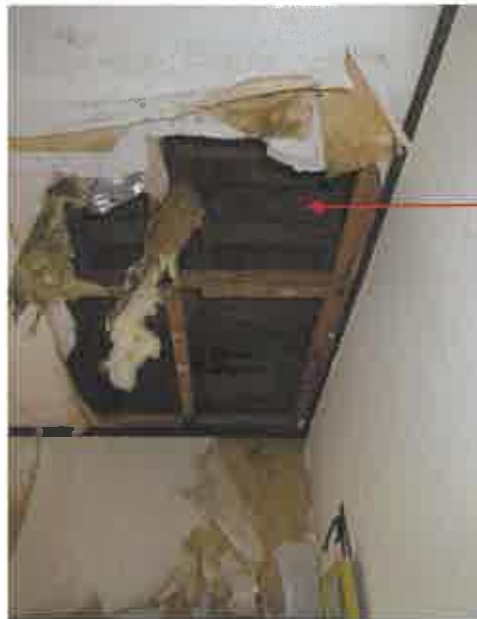
⑥

天井の一部が破損

| | <p>フローリングは相当傷んでおり、剥がれ、沈み等が確認された。壁の穴が複数確認され、階段の壁面において突っ張り棒と推察されるポールが内壁を貫いているのが確認された。2階中央洋室の天井が破損し、天井に約0.5㎡（目測）の穴が開いている。同穴から屋根材に雨漏り跡が確認された。雨漏りと推察される跡は、2階和室にも確認された。所有者の陳述によるとネズミが存しており、ネズミによる削り跡等の被害もあるとのこと。</p> <ul style="list-style-type: none"> <li>・ 建物外部は、基礎のクラック、雨どいの破損、浴室出窓の下にシロアリ被害と推察される跡が確認された。</li> <li>・ 所有者の陳述によれば、雨漏り、水漏れ及び排水の詰まり等の不具合及び令和元年台風被害の影響等は特段なかったとのことである。また、住宅機器・設備等の稼働状況等及び建物内部の建具の建て付け等には概ね問題はないとのこと。また、屋根材のコーティングを平成20年頃に実施したとのこと。</li> <li>・ 家財道具、電化製品、生活雑貨等が多数存しており、目視で確認できた箇所以外にも劣化している箇所が存する可能性がある。</li> </ul> |

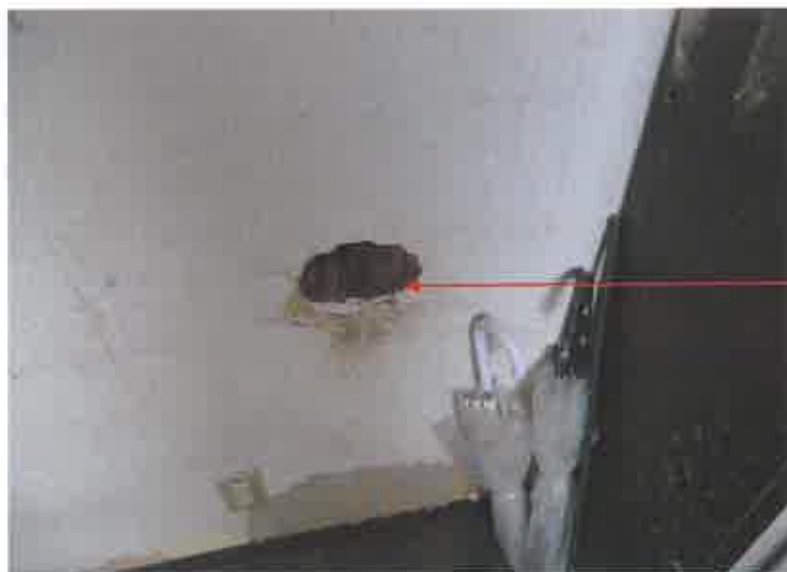
⑦

内壁の穴
