1 所 在 野田市桜台字原ノ内
地 番 191番69
地 目 宅地
地 積 129.09平方メートル
(令和7年(又)第3号事件の物件番号1)

令和7年(ヌ)第3号 (令和7年2月12日受理)
令和7年(ヌ)第13号 (令和7年5月23日受理)
令和7年6月10日提出

現況調査報告書

評 価 書

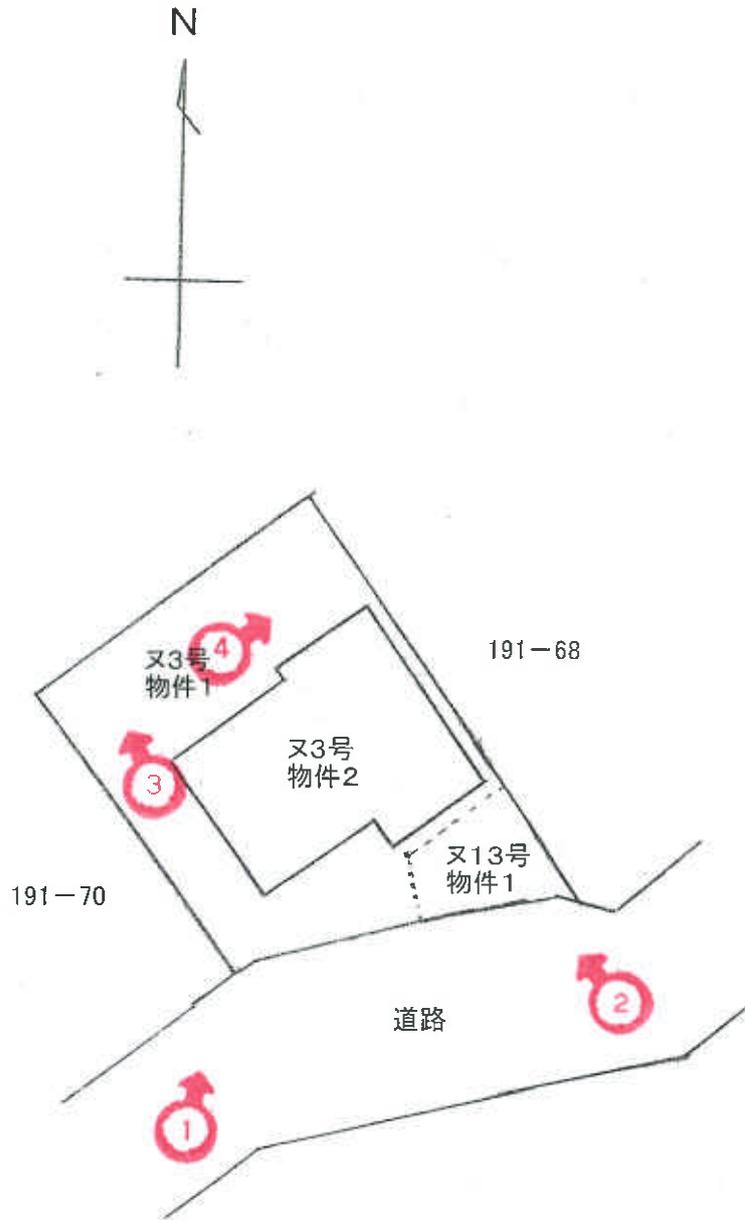
土地建物位置関係図

- 1 南東側で市所有道路に接し、令和7年(又)第3号物件1及び、令和7年(又)第13号物件1の一体で本件建物の敷地として利用されている宅地である。
- 2 本件土地は、平成20年頃に周辺土地との分合筆により区画割された土地で、債務者(所有者)の被相続人が平成20年に所有権を取得したものであるが、本件建物は昭和40年11月新築・昭和50年11月保存登記されたものであるため、本件建物の敷地は元は大きな土地の一部を借地していたものと思われる。この分合筆により令和7年(又)第3号物件1土地の地番(191番69)と物件2建物の家屋番号(196番1)との不一致が生じ、並びに、建物図面と現況(土地建物位置関係図)との相違が生じたものと思われる。
- 3 北東側に下屋状の鉄骨製の物置があり、北西側に木製の物置があるが、前者は外気遮断性がなく、後者は土地定着性に欠けるため、いずれも建物に該当しないものである。

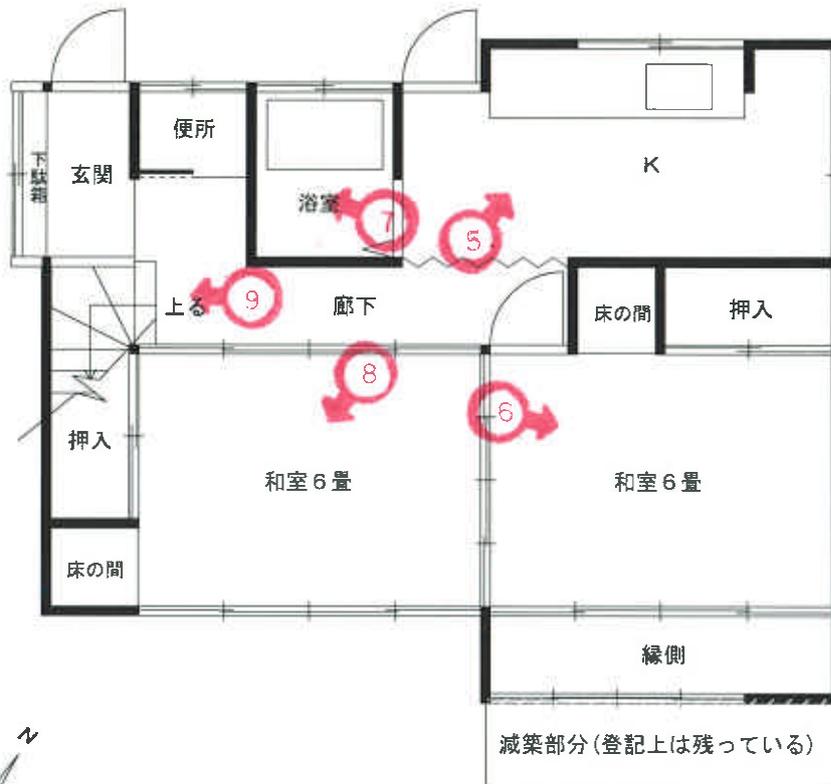
1 階間取図

←○写真撮影位置と方向

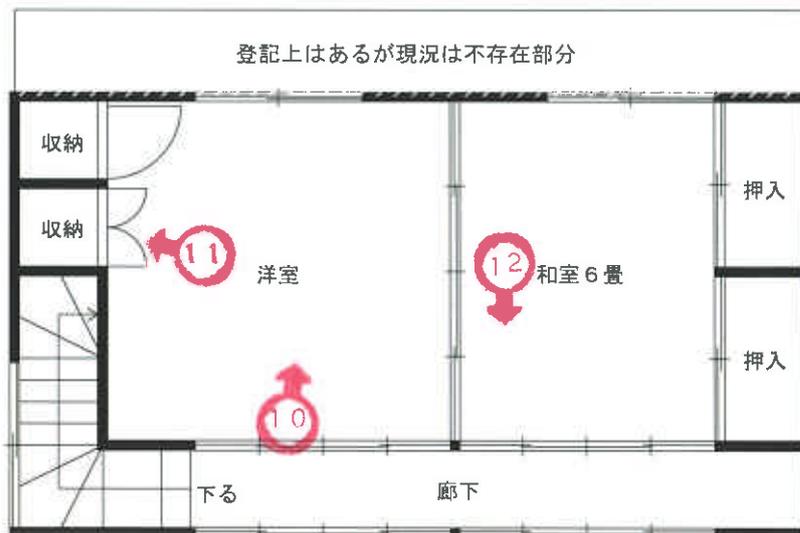
2 階間取図

←○写真撮影位置と方向

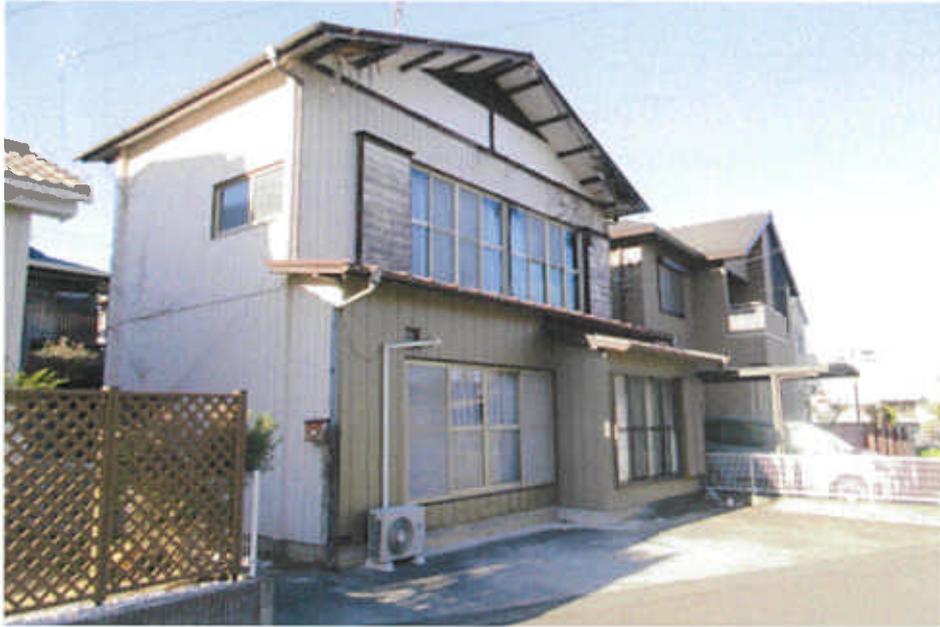
- 1 債務者(所有者)等の陳述が得られておらず、本件建物の不具合や設備の故障等の有無については不明であるが、立入調査の際に以下の難点を認めた。なお、建物内は家財道具が散乱し床・壁面等を視認できない部分が多かったため、下記以外にも問題箇所がある可能性は否めない。
 - 1) 2階軒裏が傷み穴があいている(写真1、2参照)。
 - 2) 外壁に葛が絡んでいる。
 - 3) 2階和室の天井に雨漏りが見られる(写真12参照)
 - 4) 2階洋室の天井が浮いている(写真11参照)。
- 2 維持管理の状態は不良で、汚れが目立つうえ、経年による損耗劣化が著しい。
- 3 1、2階とも現況の床面積は登記上の床面積よりも少ないが、その理由は不明である。

保守管理の状態	劣 室内は家財，ゴミ等が残置山積みとなっている。2階に雨漏跡が見られる。外部軒裏が破損している。補修等はされておらず，放置状態にある。
建物の利用状況	相続人の管理占有にあるものと推定する。
特記事項	建築確認：増築・昭和54年3月14日(桜台196番・増築・専用住宅・木造・2階・敷地面積182.077㎡・建築面積0㎡・のべ面積37.264㎡) 尚，新築時の記録は見出せなかった。 当該建物の使用資材建築時期等から推察するに石綿(アスベスト)を含有する資材が使用されている蓋然性を否定できないが，飛散性は低く通常使用上は問題無いと推定する。
