## 期 間 入 札 の 公 告

1 所 在 松戸市下矢切字大堀

## 現況調査報告書

## 評価書

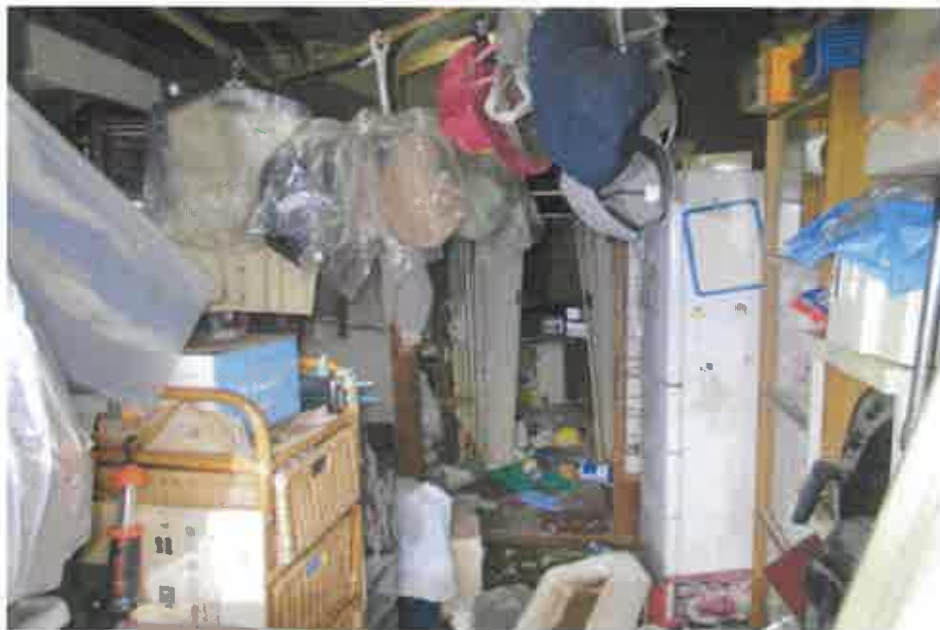
5

- 1 所有者等の実際に居住していた者の陳述が得られておらず、本件建物の不具合や設備の故障等の有無は不明であるが、玄関付近の屋根が崩壊しており、西側1階の窓から中を覗いたところ、家財道具等が散乱し、天井も崩落の危険を窺わせる状態(写真5、6参照)であったため、建物内に立ち入ることができなかった。このため、間取りを含め内部の状態は不明であるが、建物は朽廃状態に近いものと思われる。
- 2 東側に増築と思われる部分があるが、関係者の陳述が得られず、調査立入もできなかったため外観から判断した面積以外の詳細は不明である。
