## 期 間 入 札 の 公 告

建物の名称 プライムシティ松戸

## 現況調査報告書

## 評 価 書

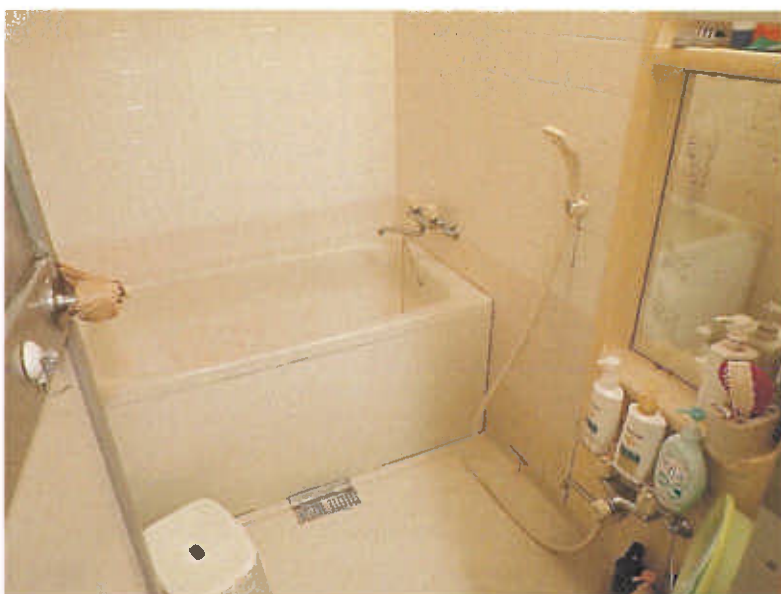
浴室 ⑤

| その他の事項 | 洗面室の洗面台に亀裂があった。洋室(1)及び洋室(3)のドアに拳大超の凹みがあった。洋室(1)の窓ガラスにひび割れがあった。浴室ドアの下部が腐食し、そのノブが抜けかけていた。玄関ドアの枠及びキッチンの引出しの一部が損壊していた。和室の押入の襖の枠が外れかかっていた。<br><br>表札に <span style="background-color: black; color: white;">A</span> の苗字が表示されてあった。 | | |

| 特 記 事 項 | ①北側洋室及び南側洋室のドアに穴あきがあり, 北側洋室の窓にひび割れがある。また, 和室の押入の襖の枠が外れかかっている。<br>②浴室のドアは腐食しており, ドアノブが抜けている。また, 洗面室の洗面器にひび割れがある。<br>③浴室の内壁は一部, 破損しているが, これは東日本大震災によるものである(占有者の陳述)。<br>④玄関ドアに破損がある。<br>⑤キッチンの引出しに不具合がある。また, キッチン及びトイレの換気扇は作動せず, ガスコンロのうち1台は点火しない(占有者の陳述)。 | |

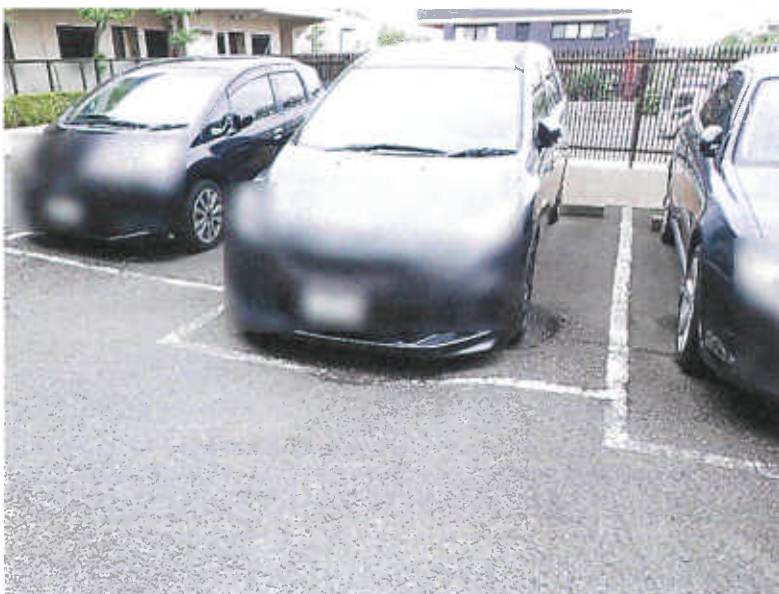
本敷地の陥没 ⑨

| その他の事項 | 物件1の建物を含む1棟の建物及びその附属施設等の敷地として利用されている。<br><br>東側隣地より約2m～3m低い。駐車場部分の陥没が目立った。 | | |

| 特 記 事 項 | ①国道6号線は自動車交通量が多く, その騒音がある。<br>②前面国道(都市計画道路3・4・10号線, 代表計画幅員=18m, 整備済)の道路境界線から25mまでが上記の用途地域等に指定されており, その背後は第1種住居地域(建蔽率60%, 容積率200%), 第1種高度地区に指定されている。<br>③北東側市道は路線としては2項道路である。<br>④本件土地は西側方向に向かって下り傾斜となっており, 敷地の内外に高低差がある。東側隣地よりも約2m~3m低い。<br>⑤本件土地の一部に陥没がある。 | | |
