建物の名称 グリーンパーク松戸

# 現況調査報告書

## 現況調査報告書

## 評 価 書

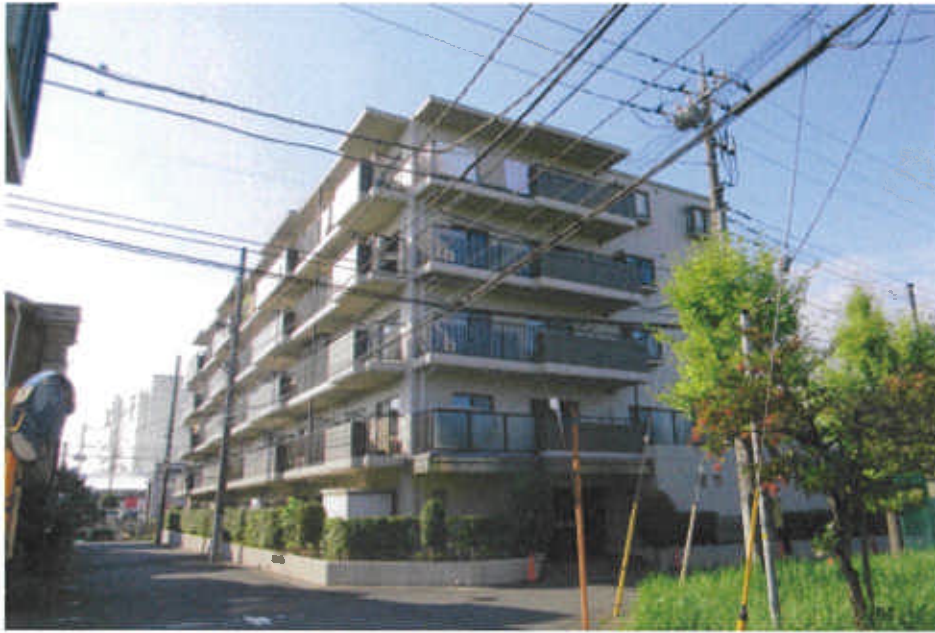
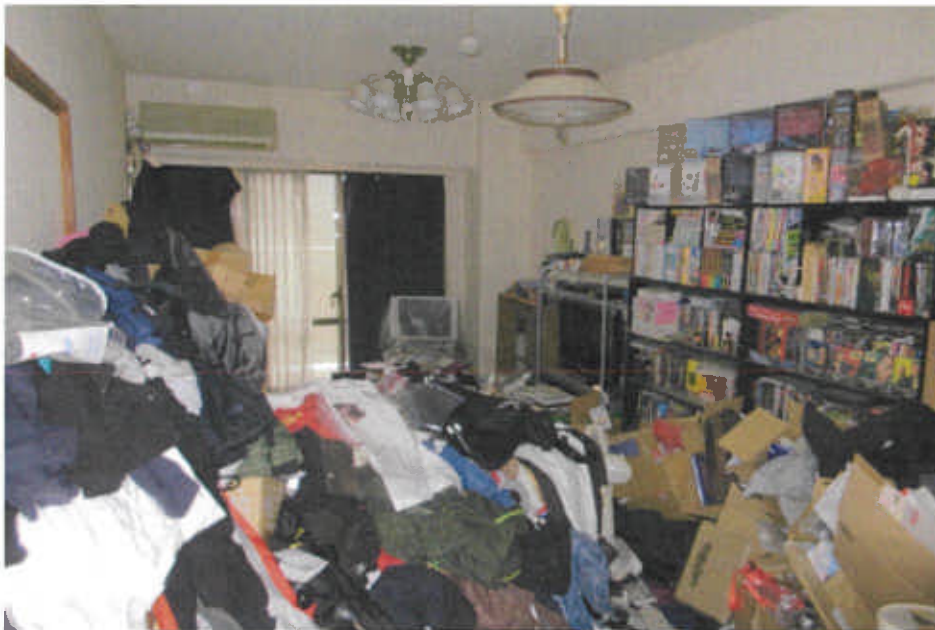
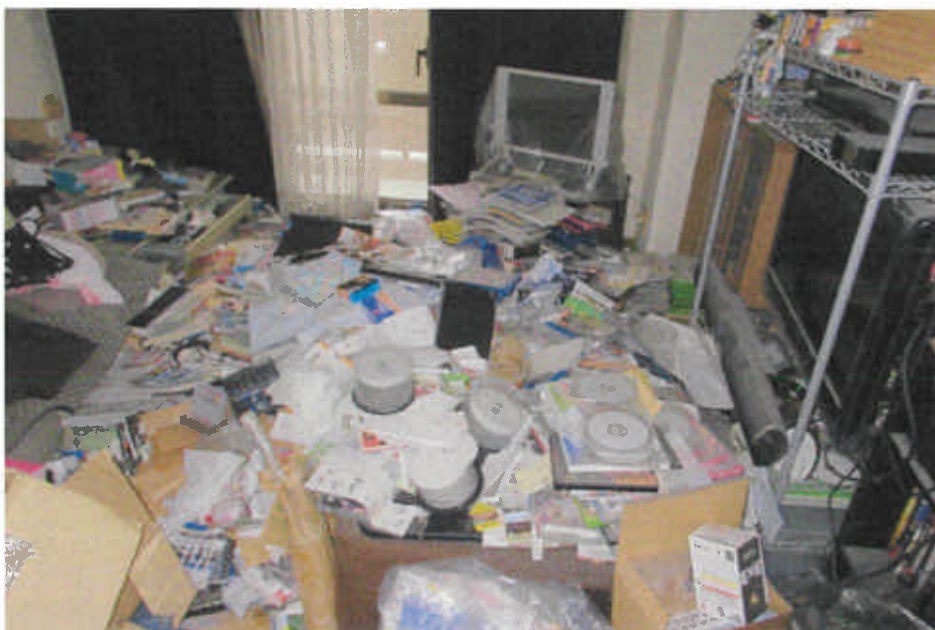
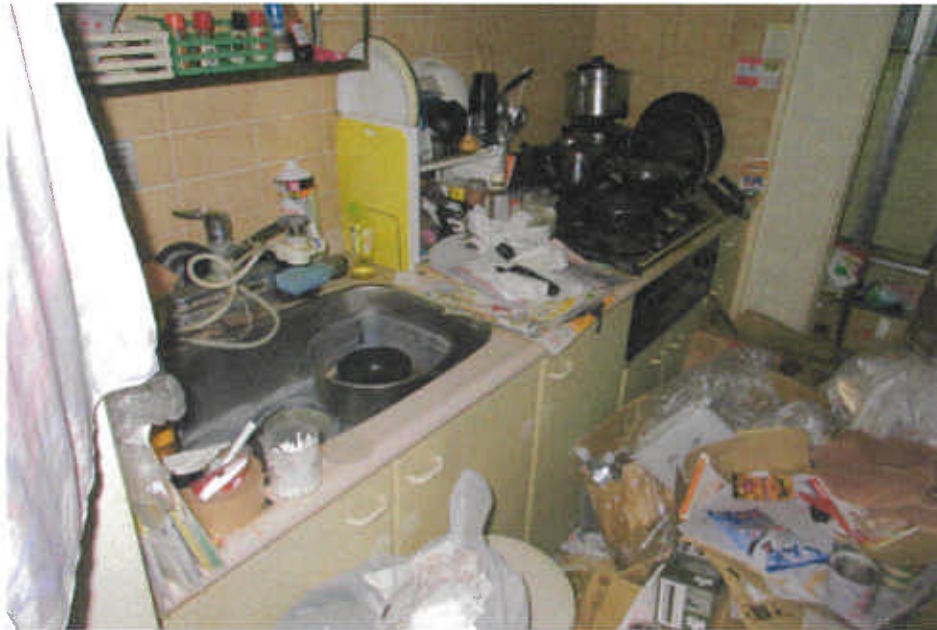
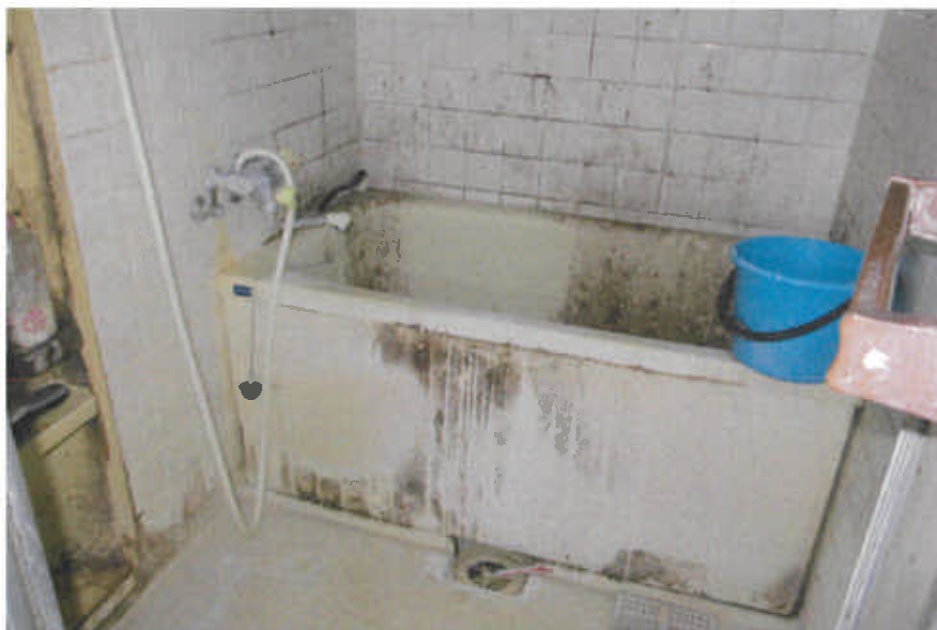
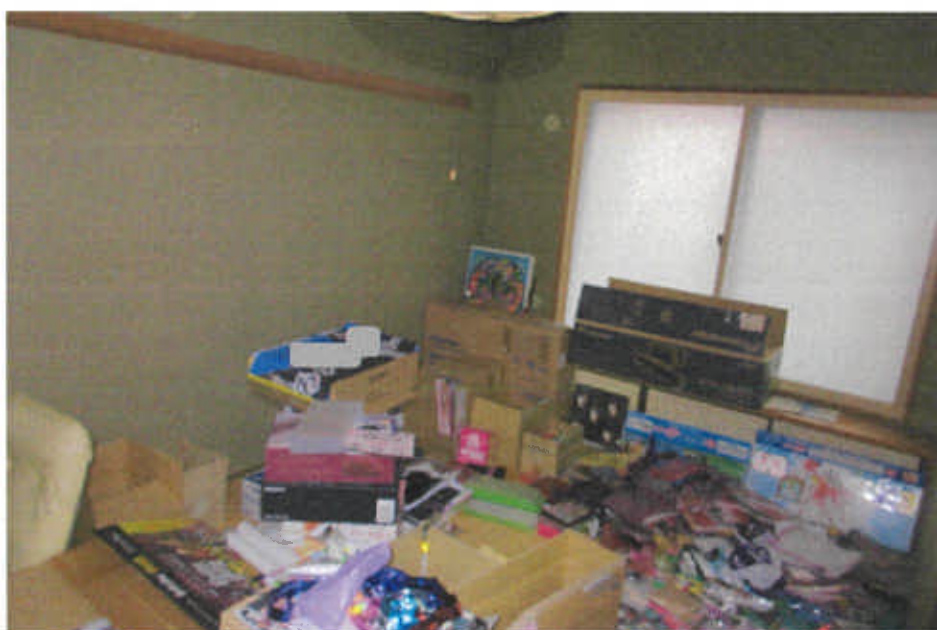
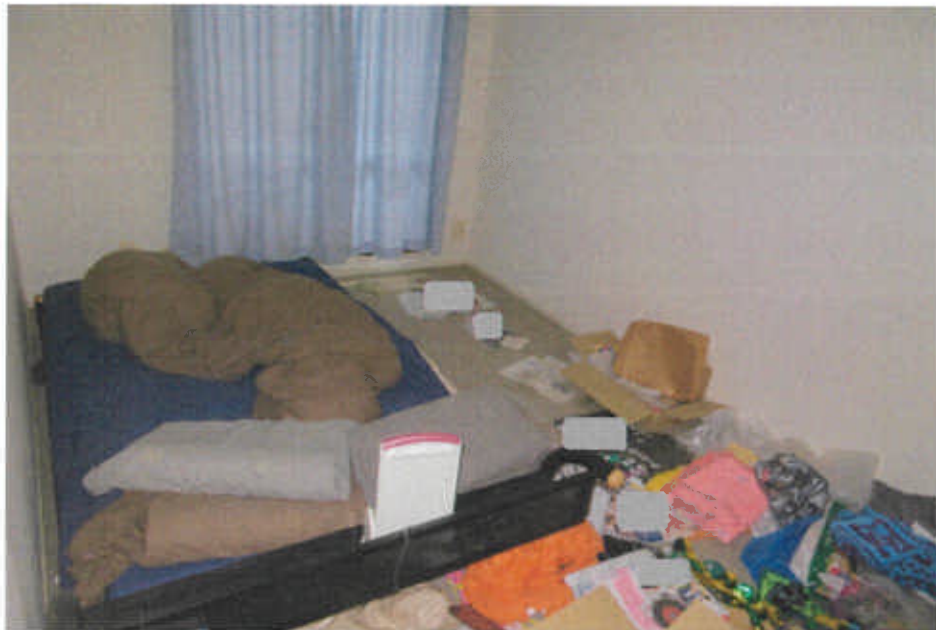
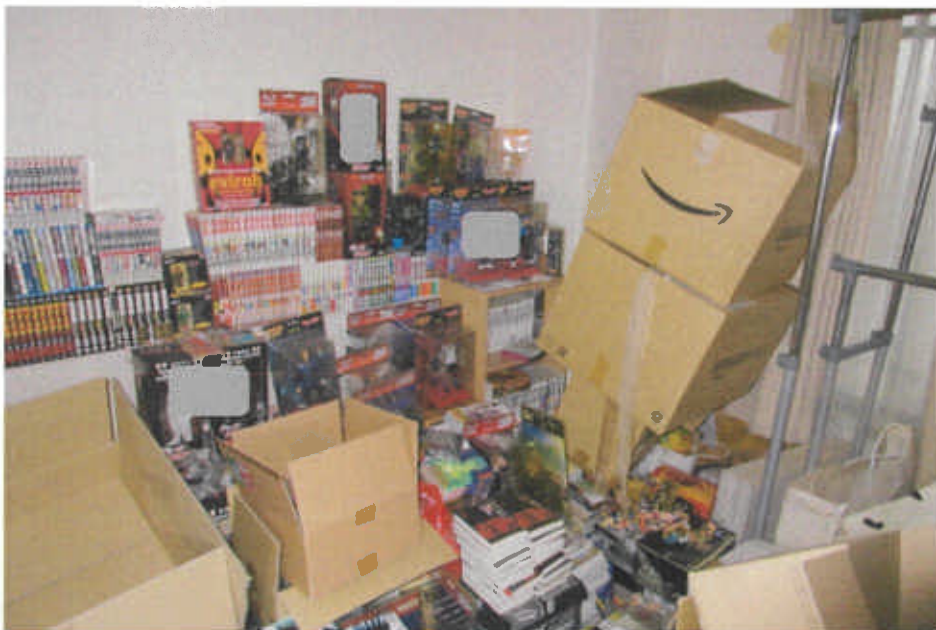
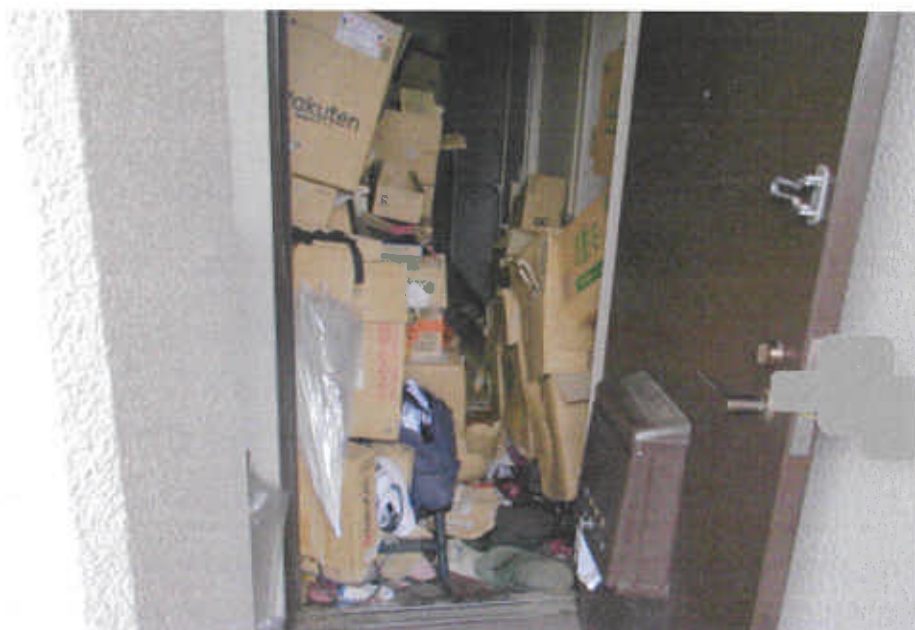
写真撮影位置と方向

- 1 債務者兼所有者の陳述が得られておらず、本件建物の不具合や設備の故障等の有無については不明である。建物内には段ボール、衣類、家財道具が山積しており、これによって立ち入れない部屋も多く、建物内の状態を確認することができない部分が殆どであった。
- 2 維持管理の状態は悪く、水回りを中心に汚れや発黴が甚だしい。

| 特 記 事 項 | ○ダンボールやゴミで床がおおわれており、床の状態を確認できない範囲が多かった。<br>○洋室2部屋、和室には立ち入りできなかった。<br>○トイレ、浴室、キッチンの汚れが目立つ。 | |
