## 期 間 入 札 の 公 告

2 所 在 松戸市新松戸六丁目 8 番地 2  
 家屋 番号 8 番 2  
 種 類 共同住宅  
 構 造 鉄骨造スレート葺 3 階建  
 床 面 積 1 階 115.54 平方メートル  
 2 階 112.91 平方メートル  
 3 階 112.91 平方メートル

## 現況調査報告書

## 評 価 書

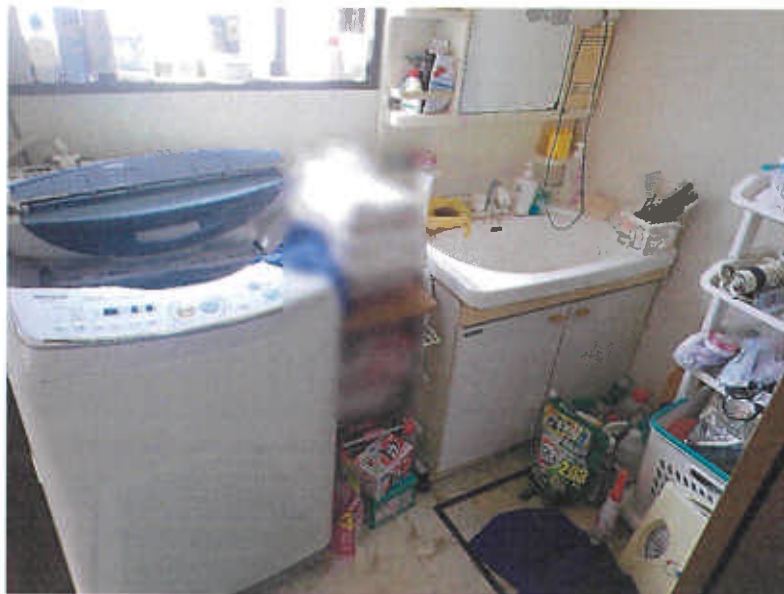
101号室（洗面室）⑥

| 関係人の陳述等(その2) | |
|---|---|
| ■ <b>C</b> (債務者兼<br>共有者及び101号室の<br>占有者) | 4 101号室について、給湯器等の住宅設備機器に特に不具合はありませんが、洗面室の洗面台の一部が痛んでいます。雨漏りや水回りの水漏れはありませんが、排水の詰まりはあります。排水の詰まりは、101号室だけでなく本建物全体にあります。それによる悪臭もあります。ネズミが出ます。<br>5 本建物の敷地(物件1の土地)について、隣地との境界に争いはありません。<br>6 1階の事務所部分と201号室の貸し借りについて、契約書はありません。当初は、毎月、両室で計10万円の賃料を貰っていましたが、直ぐに各借主が支払えなくなったので、今は、両室とも無償で貸しています。各借主が両室を使い始めたのは、株式会社LS Novaの会社成立日の平成17年6月6日です。<br>7 事務所部分について、雨漏りはありません。水回りは、現在トイレしかないので給湯器はありません。水漏れはありません。なお、事務所部分(物置)と101号室との間にあるドアは、両側から鍵が掛けられるようになっています。<br>8 201号室について、給湯器等の住宅設備機器について、特に不具合はありませんが、トイレの水を溜めるタンクが壊れています。雨漏りや水回りの水漏れはありませんが、排水の詰まりによる悪臭は2階にも上がってきます。室内でペットを飼ったことはありません。<br>9 301号室の賃貸借契約書を提示します。 |

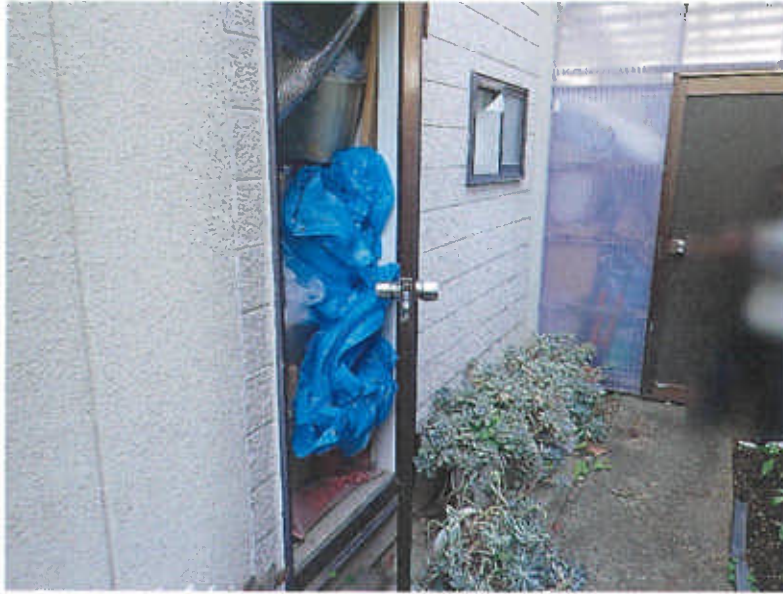
物置（未登記増築部分）㊸

| 番号 | 所在等 | 登 記 | 現 況 |
|---|---|---|---|
| 2 | 物件目録記載の通り | | 種類:共同住宅・事務所<br><br>1階床面積<br>未登記増築部分約4.0㎡を含む<br>床面積:約119.54㎡<br><br>延床面積:約345.36㎡<br><br>下記の未登記附属建物あり<br><br>種類:ゴミ置場<br>構造:コンクリートブロック造波ビニール板葺平家建<br>床面積:約1.6㎡<br><br>住居表示未実施区域 |

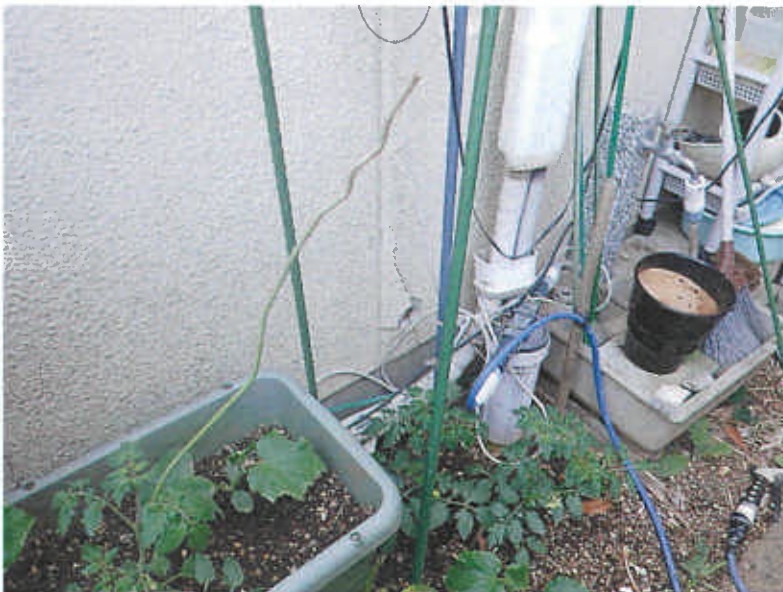
外壁のひび割れ ㊺

| 区 分 | 主である建物 | |
|---|---|---|
| 特 記 事 項 | <p>①本件建物は建築確認(平成5年3月5日, 第1425号)を得ているが, 検査済証はない。</p> <p>②管理会社は存在せず, 共有者が自主管理している。</p> <p>③事務所の下水道は撤去され, 3階の2室は下水道を共用している。</p> <p>④建物全体に経年による汚損, 損傷等があり, 外壁及び共用部分の一部に穴あき及びひび割れ, 外階段の鉄部の錆が認められる。本件建物全体に排水管が詰まりやすく悪臭があり, 本件建物の屋根裏にネズミが侵入している(占有者の陳述)。</p> <p>⑤101号室は一部, 障子の破れ, 洗面台の腐食等が認められ, また, 湿気が多い(占有者の陳述)。201号室はトイレのタンクが破損しており, 東側洋室の窓ガラスのひび割れ, クロスの剥がれ等がある。201号室及び202号室ともにキッチンの排水口からの臭気がある(占有者の陳述)。</p> <p>⑥301号室の複数の建具に穴を補修したテープが貼られている。302号室は維持管理状態が非常に劣り, 北西側洋室, 東側洋室及び北東側和室の天井に雨漏りがある。北西側洋室の天井は剥落のおそれがあるため補強している。さらにエアコンが稼働しない(占有者の陳述)。302号室玄関前の外廊下の天井は雨漏りにより剥落している。</p> <p>⑦未登記附属建物及び未登記増築部分は本件建物購入時から存在していた(共有者のうちの1名の陳述)。</p> <p>⑧202号室は室内で小型犬2頭を飼育している。</p> <p>⑨スチール製物置が存するが, 基礎がないため動産と判断した。</p> | |

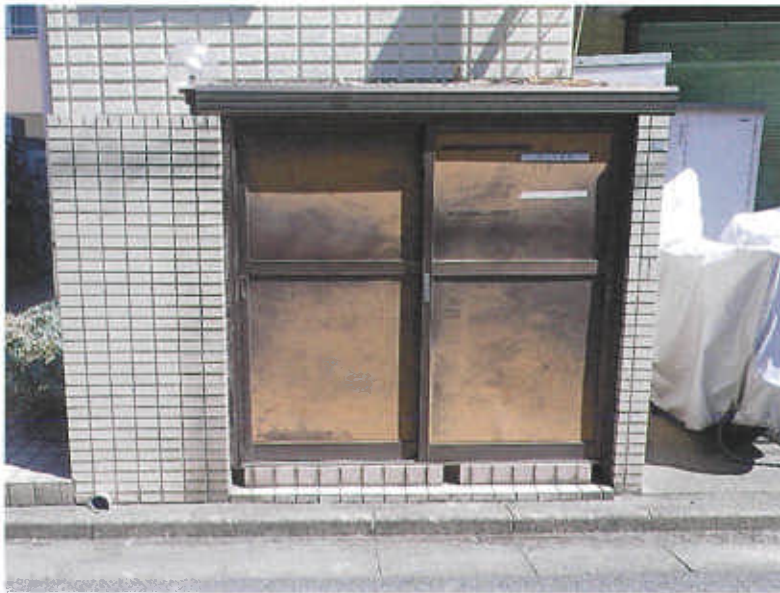
ゴミ置場（未登記附属建物） ③②

種 類 ゴミ置場  
 構 造 コンクリートブロック造波ビニール板葺平家建  
 床 面 積 約 1.6 平方メートル
