期 間 入 札 の 公 告

3 所 在 流山市東初石二丁目92番地128、95番地40
家屋 番号 92番128
種 類 事務所
構 造 鉄骨造陸屋根2階建
床 面 積 1階 65.21平方メートル
2階 57.75平方メートル

現況調査報告書

評 価 書

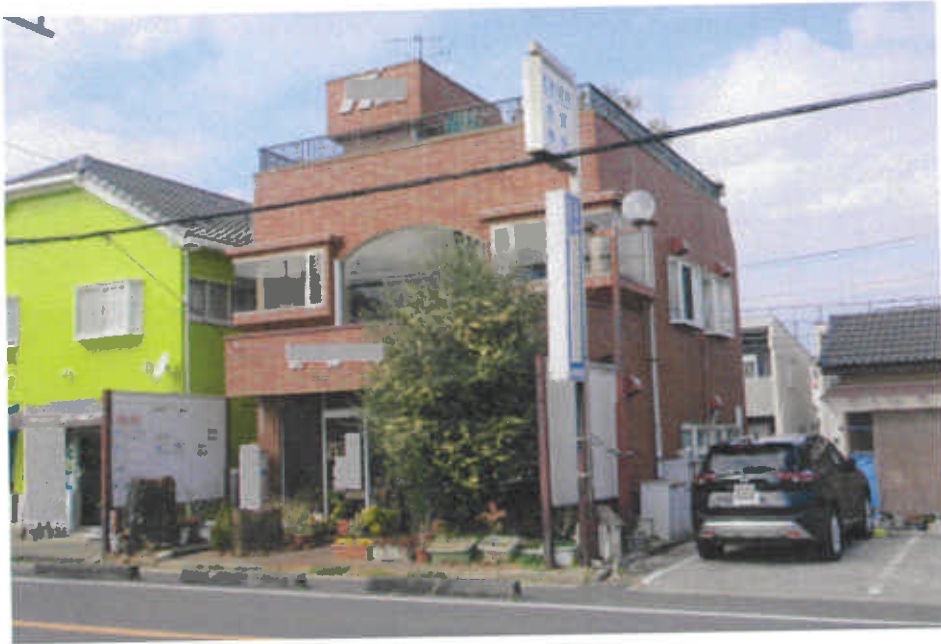
- 1 物件1、2一体で南側県道に接する宅地で、物件3建物の敷地として利用されている。
- 2 本件土地と前記県道の歩道との間に県道敷が存在している様であるが、庭石を置き、鉄骨製支柱を有する看板を設置して本件土地と一体化して利用している(写真1、3参照)。なお、この県道敷部分の存在について「A」には認識がなかった。
- 3 評価人の調査によれば、前記県道には本件建物に掛かる範囲の都市計画道路の拡幅が予定されているとのことである。
- 4 外部照明が南東側隣地(地番：95番16)に越境している可能性がある(写真1参照)。

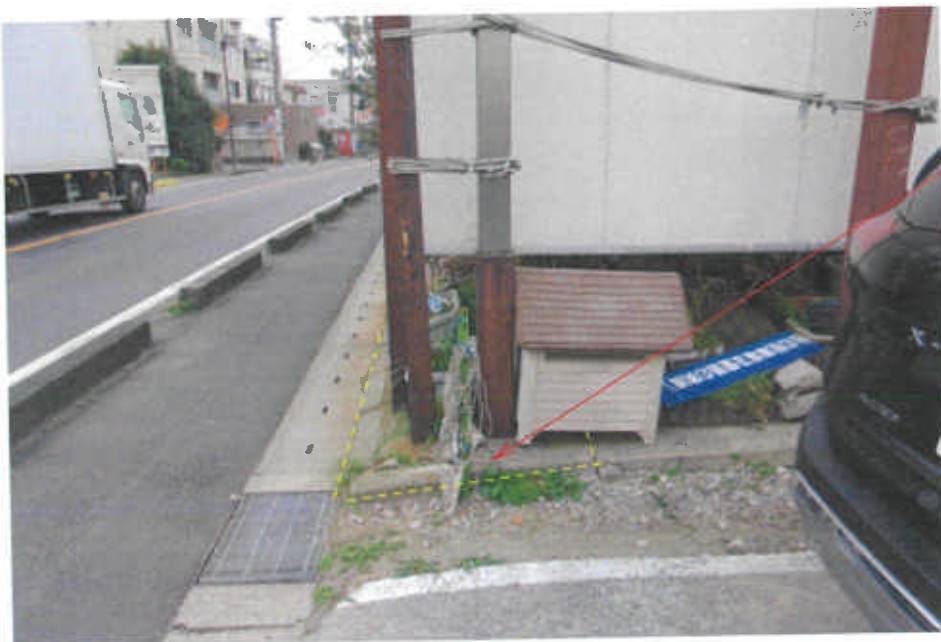
3

県道敷
(黄色破線はおおよそ
の土地境を示す)

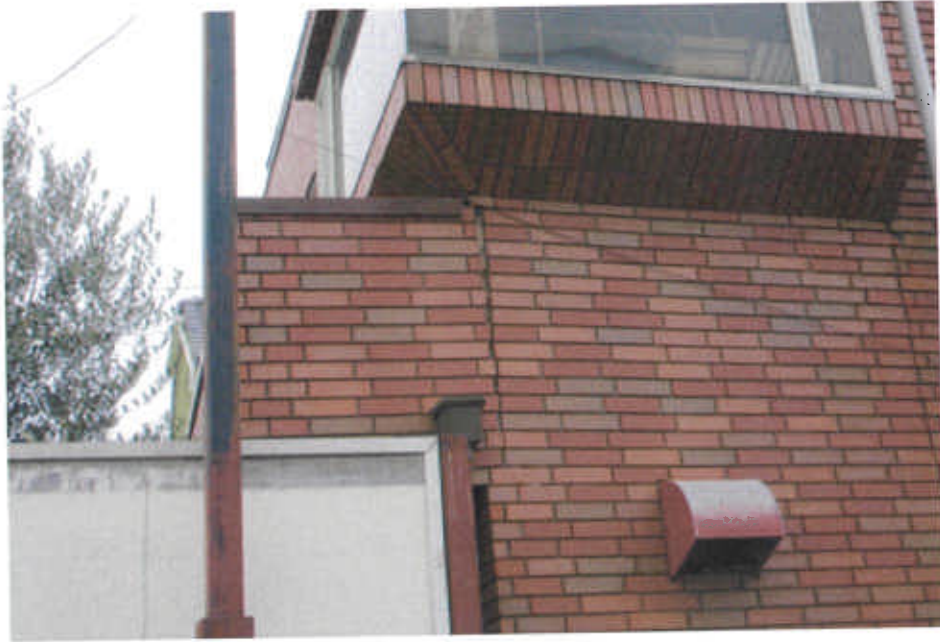
4

- 1 「A」によれば、本件建物には以下の不具合があるとのことである。
 - 1) 県道側の飾りバルコニーの根元にクラックが入り、若干傾いている(写真4参照)。
 - 2) 2階天井に複数の雨漏りがあり、4～5年前に修繕して以降は発生していないものの、内装は放置され(写真12参照)、合板で継ぎあてした(写真14参照)だけの状態にある。
- 2 維持管理の状態は悪く汚損が進行しており、経年を超える劣化状態にあるように思われる。

関係人の陳述等	
陳述者 (当事者等との関係)	陳述内容等
■ A (債務者兼所有者)	<ol style="list-style-type: none">1 この建物は、私と B が不動産業の事務所兼自宅として使用しています。2 土地に関して、 B との間に貸借関係はありません。3 不動産業は個人営業で法人格はありません。 (以上、令和8年2月13日に面談聴取)4 建物には以下の不具合があります。設備に問題はありませんが、天井埋込エアコンは故障しています。<ol style="list-style-type: none">1) 県道側の2階の飾りバルコニーの根元にクラックが入って傾いています(写真4参照)。2) 2階天井に複数の雨漏りがあり、4～5年前に修繕したものの内装はそのままとなっています。5 以前から、犬や猫を飼っており、現在も猫を1匹飼っています。6 1階に増床部分がある認識はありませんでした。増床部分は建った時から存在しているので、登記に含まれていない理由はわかりません。7 1階の浴室は3年位前に造りました。これ以外に増改築、リフォームをしたことはありません。8 土地境界等、近隣とのトラブルはありません。近隣に反社会的勢力に類するような方は居住していません。
