期 間 入 札 の 公 告

令和7年(ケ)第141号
令和7年12月12日受理
令和8年3月4日提出
2分冊の2(物件2、3)

現況調査報告書

評価書

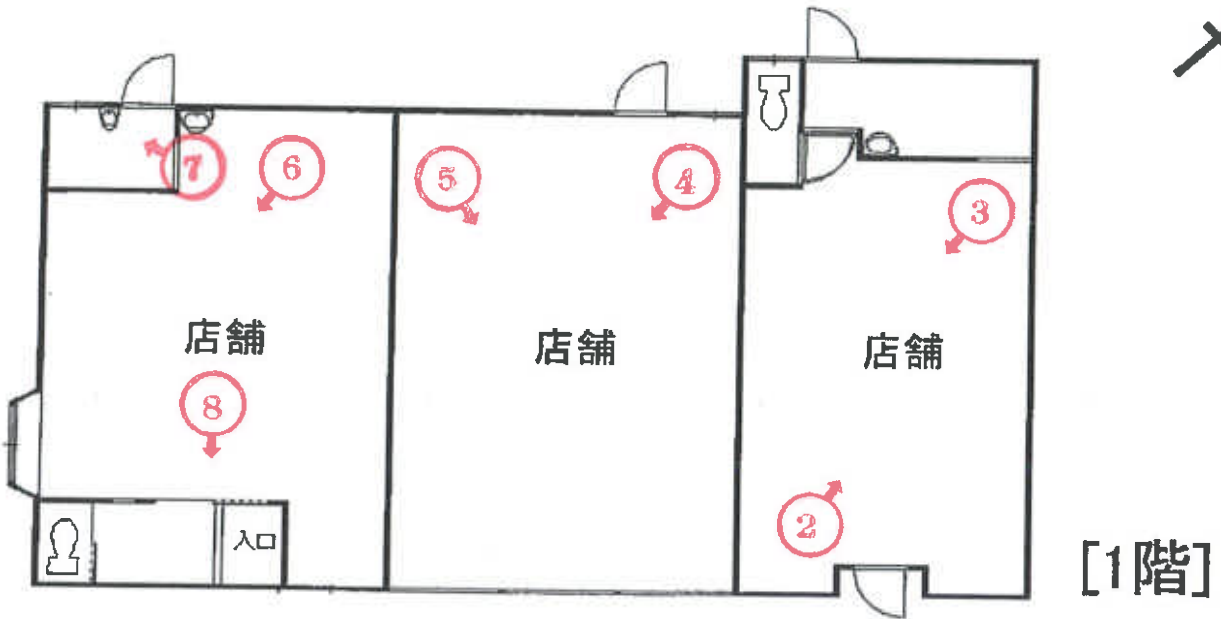
建物間取略図

この間取図は現況確認時に把握した間取の概略を示すものである。

区 分	主である建物	
建築時期等及び 経済的残存 耐用年数	建築年月日(登記記載)	昭和52年11月10日新築
	経過年数	約48年
	経済的残存耐用年数	経済的耐用年数は満了している。
仕 様	構 造	鉄骨造
	屋 根	陸屋根
	外 壁	吹付等
	内 壁	板張り、塗り壁等
	天 井	合板等
	床	畳等
	設 備	キッチン、浴室、水洗トイレ等
	そ の 他	ガスはプロパンガスを使用している。
床面積(現況)	床面積 1階 121.09㎡ 2階 100.44㎡ 延べ 221.53㎡ (登記簿数量と同じ)	
現況用途等	現況用途	店舗・共同住宅
	間取り	店舗×3戸および2DK×3戸(別添建物間取略図参照)
品 等	劣る	
保守管理の状態	劣る ・ 103号室の店舗は賃借人により通常程度の管理がなされ使用されている。 ・ 102号室は空室・スケルトン状態で、鉄骨・ブロック等が露出している。 101 ・ 103号室は空室だが居抜状態で、残置物が多数存する。 ・ 2階部分につき共同住宅になっているが、現況、各居室の床が撓むほか、建物・設備等の老朽化等により使用不能な状態になっている。賃貸に供するためには相当の費用が発生するものと見込まれる。 ・ 2階および屋上に上がる階段につき腐食等が進み安全が確保されているとは言えない状態である。

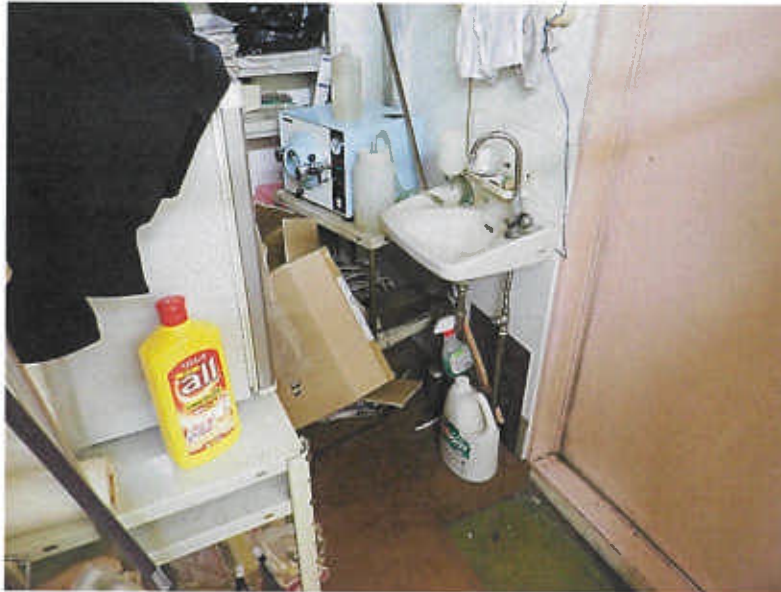
103号室 (雨漏り箇所) ⑧

建物の利用状況	<p>103号室は、賃借人が店舗として占有・使用している。</p> <p>101号室、102号室および2階部分は空室である。</p> <p>詳細は別紙および執行官作成の物件状況報告書を参照。 現況調査</p>
特記事項	<ul style="list-style-type: none"> ・ 建築確認：昭和52年10月8日／第東2528号 検査済証：柏市建築指導課での調査では検査済証が交付された記録は見当たらなかった。 ・ 南側店舗の間口に後付けと見受けられる庇が設置されている。 ・ 103号室占有者からの聴取によると以前雨漏りが発生したとのことである。現在はおさまっているとのことである。 ・ 当該建物の使用資材、建築時期等から推察するに石綿（アスベスト）を含有する資材が使用されている蓋然性を否定できない。 ・ 屋上に大型の簡易物置が設置されている（動産認定）。 ・ 管理人のような業務をしている者からの聴取によると、屋上の排水溝が少なく降水量等によっては屋上に水たまりができるとのことである。また過去に水道管の破損が発生したが、応急処置しかしていないとのことである。 ・ 2階201号室・203号室には雨漏りの跡がある。雨漏りの現況の状況は不明である。

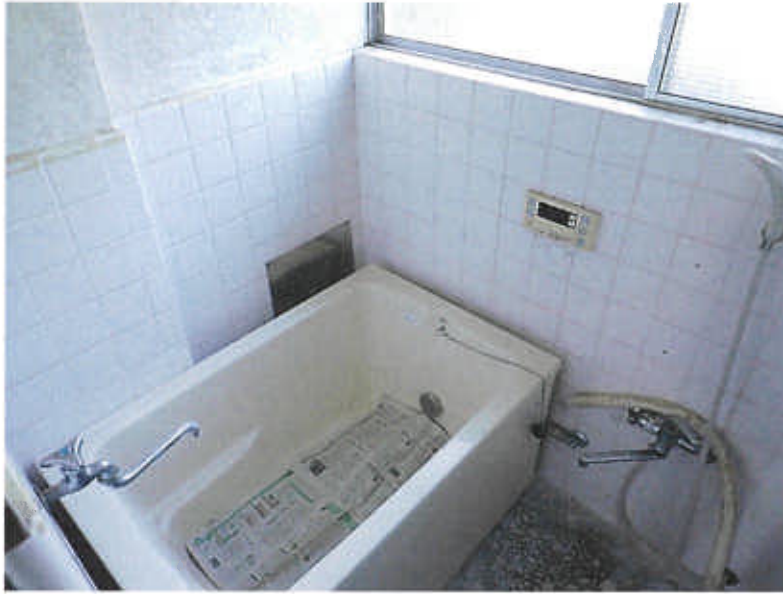
201号室 (雨漏り箇所) ⑪

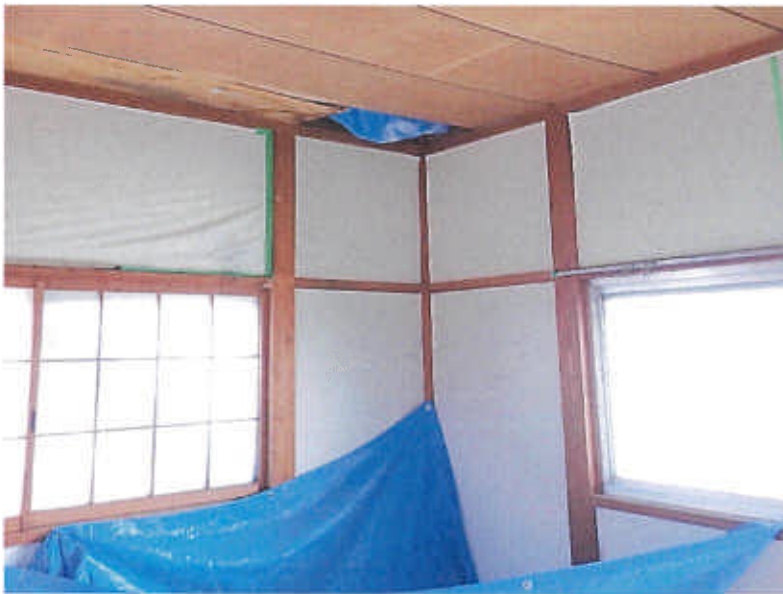
201号室 (天井材の浮き) ⑫

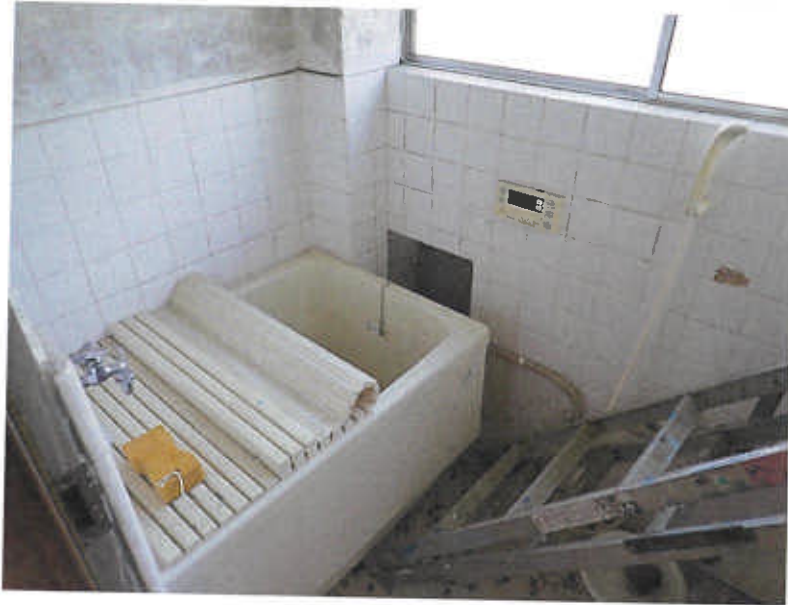
203号室（雨漏り跡）㉔
