## 期 間 入 札 の 公 告

- 2 所 在 松戸市六高台八丁目 1 4 5 番地 7
  - 家屋 番号 1 4 5 番 7
  - 種 類 居宅
  - 構 造 木造スレート葺 2 階建
  - 床 面 積
    - 1 階 8 3. 0 1 平方メートル
    - 2 階 8 1. 5 6 平方メートル

## 現況調査報告書

## 評 価 書

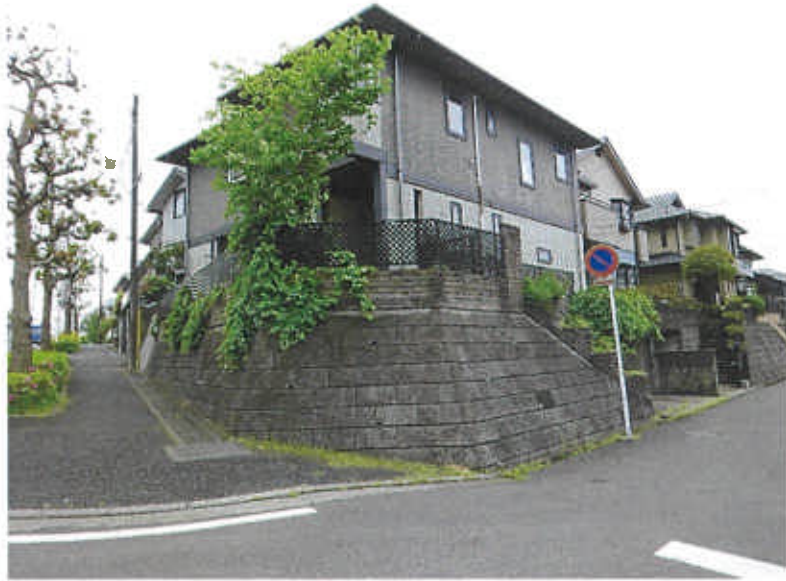
物件2の建物（物件1の土地）①

- 1 本建物（主である建物及び附属建物（符号1））の敷地として利用されている。
- 2 北東側が幅員約17メートルの市道に、北西側が幅員約6メートルの市道に接面する角地であり、周辺隣地とはコンクリート擁壁、コンクリートブロック及びブロックフェンスで区画されているため、現況の形状は地積測量図の記載と概ね一致しているものと思料される（接面道路の状況については評価書を参照）。
- 3 敷地内で高低差があり、附属建物（符号1）（掘り込み式車庫）の敷地部分は路面と概ね等高となっているが、主である建物（居宅）の敷地部分は路面より約2.5メートル高くなっており、附属建物（符号1）（掘り込み式車庫）の敷地部分と主である建物（居宅）の敷地部分との間にはコンクリート造の階段が設置されている（周辺隣地との高低差については評価書を参照）。
- 4 北東端部分に石祠がある。
- 5 その他、評価人の調査によれば、以下のとおりである。
  - (1) 再建築の可否については、可能だが、擁壁の強度を確認する必要があるが見込まれる。
  - (2) 擁壁に関する工作物の建築確認を受けた記録は見当たらない。
  - (3) 建物の建築確認・完了検査の中には附属建物（符号1）（掘り込み式車庫）が含まれているため、建築確認上は擁壁は建物の基礎部分として扱われている可能性があるが、記録上、明確に確認できない。
  - (4) 北東側市道の上空に高圧線が走っている。
  - (5) 放射性物質汚染対処特別措置法に基づく汚染状況重点調査地域に指定されている。
