## 期 間 入 札 の 公 告

種 類 居宅

## 現況調査報告書

## 評 価 書

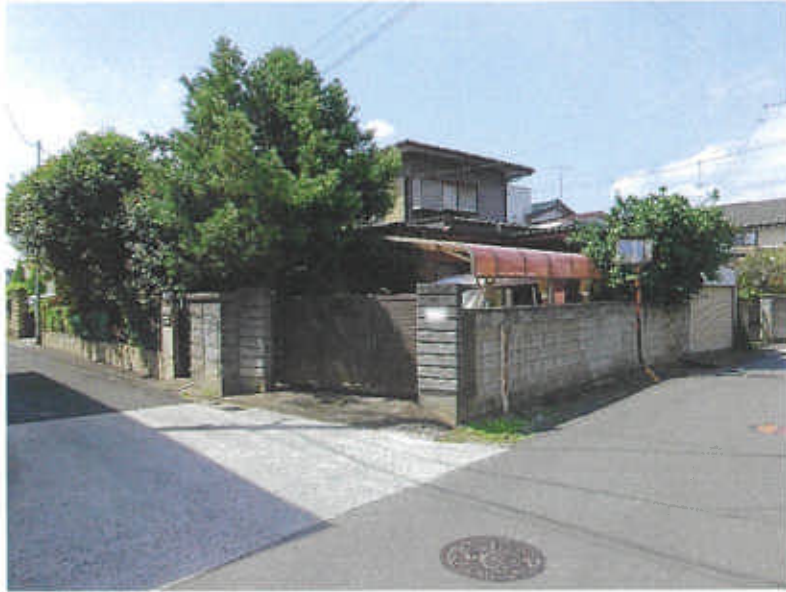
物件2の建物（物件1の土地）①

- 1 木造鉄板葺2階建の戸建住宅であり、間取りは5DK+物置となっている。
- 2 1階に未登記増築部分があり、概測による増築床面積は25.71㎡である。
- 3 築後約58年経過しているため、室内外ともに老朽化に伴う損耗等が見受けられた。その他、室内の状況は以下のとおりである（Aから聴取した損傷箇所等については、4枚目「関係人の陳述等」参照）。
  - (1) 全体的に床部分（畳部分を含む。）が緩くなっている。
  - (2) 1階部分では、ダイニングキッチンの天井に雨漏り跡と思われる箇所があり、簡易補修されている。また、和室（西側）の天井にも雨漏り跡と思われるシミがあり、広縁では天井材が壊れている。
  - (3) 2階の洋室（西側）の壁面に雨漏り跡と思われるシミがある。
- 4 その他、評価人の調査によれば、以下のとおりである。
  - ・ 検査済証交付の記録はない。
