## 期 間 入 札 の 公 告

## 現況調査報告書

# 評 価 書

物件番号 3 ~ 6 ・ 9 ~ 1 2

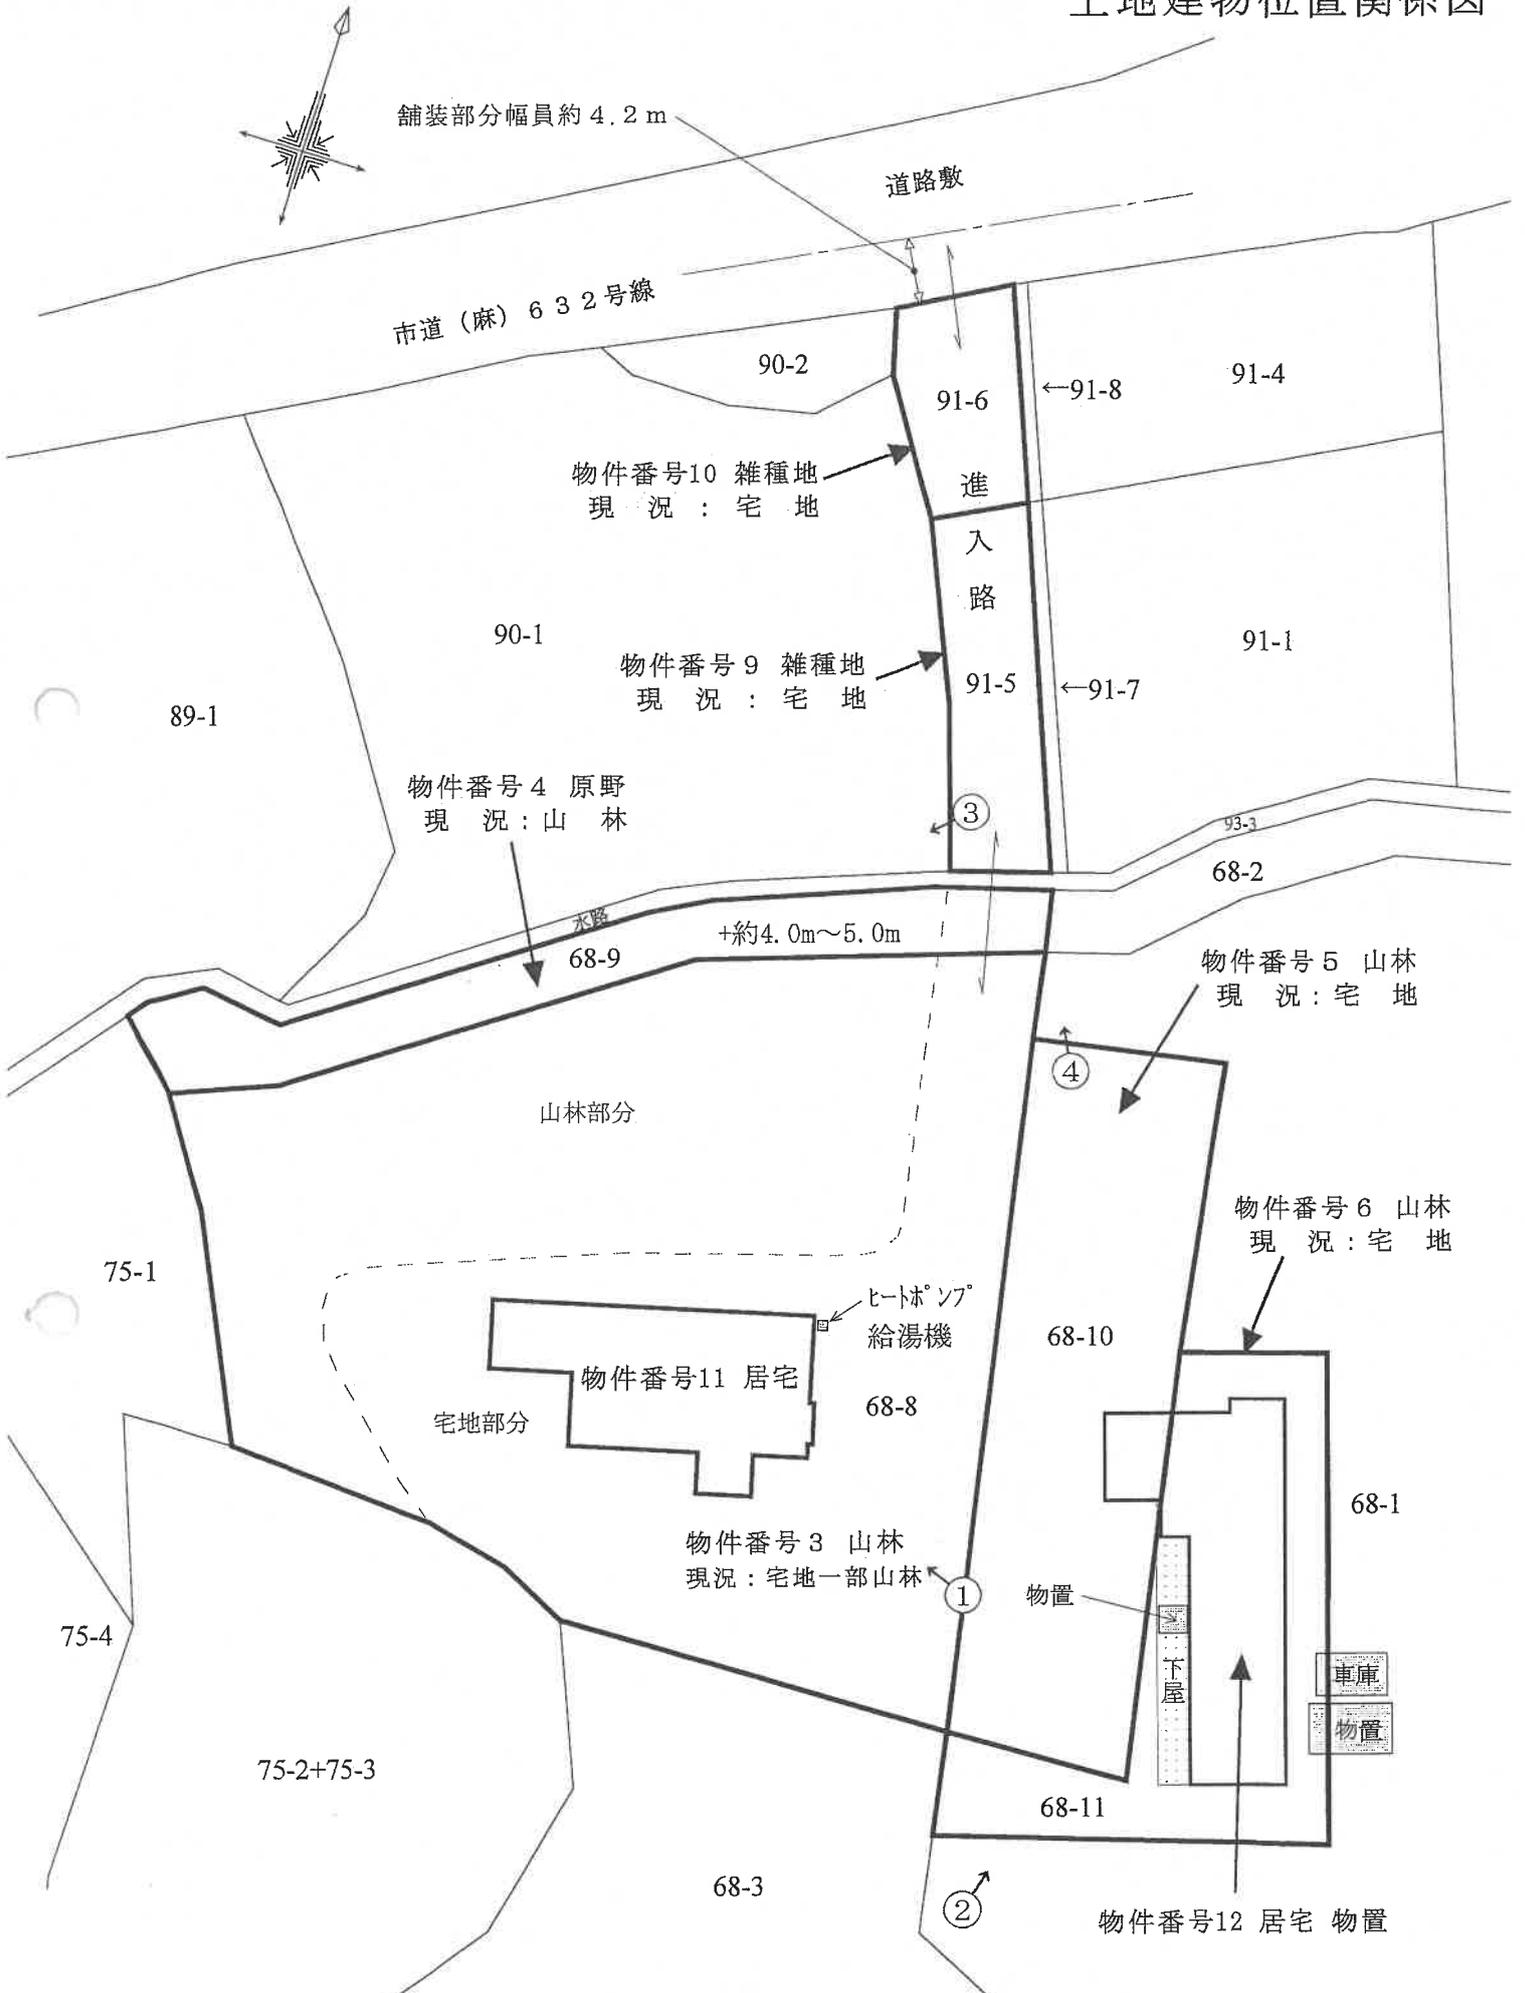
# 土地建物位置関係図

- 1 本件各物件の状況は、土地建物位置関係図、建物間取図及び添付した写真のとおりである。
- 2 公図などにおける物件6土地の東側の形状と、現地における土留めの形状が異なっており、その境界は明確にならなかった。
- 3 物件11建物は震災被害を受けており、一部修繕済みだが、現在も建物の一部に傾きがあるほか、雨漏りもしているとのことである。
- 4 以上から本物件の占有状況については、登記事項証明書の記載及び債務者の陳述、その他現場の状況等を総合して3乃至4枚目記載のとおりであると認定した。

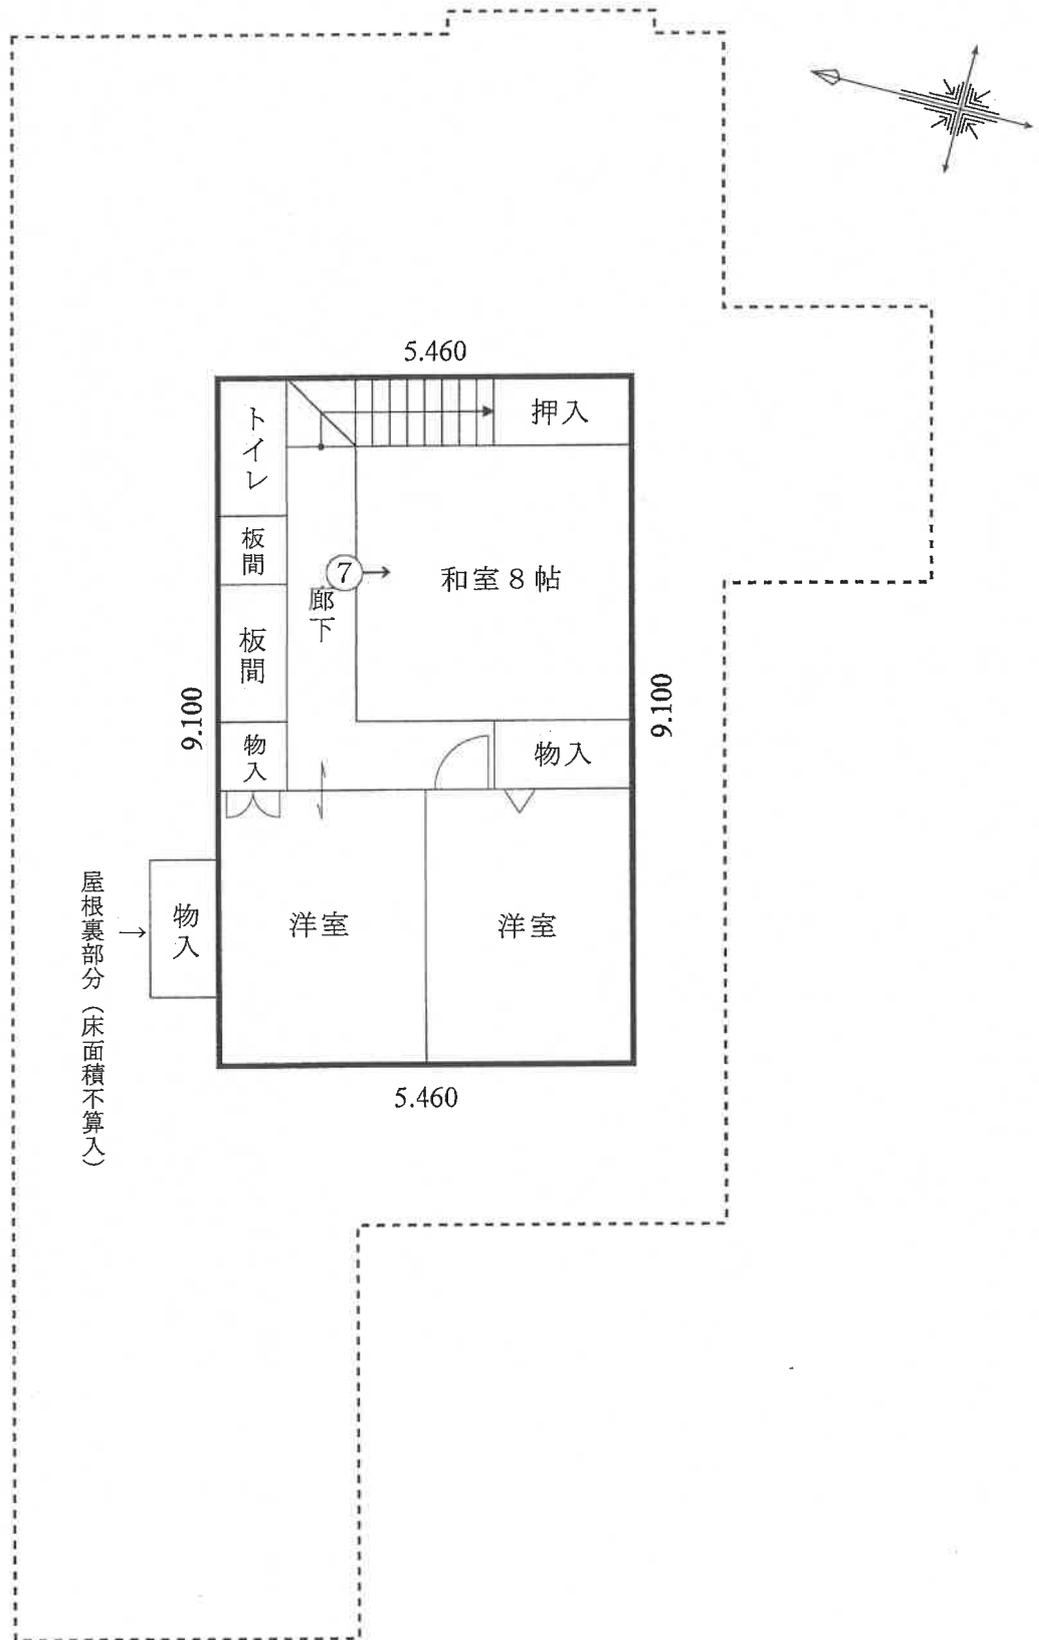
# 間取図No. 2

物件番号11 居宅

2 階 床面積 49.68 m<sup>2</sup>

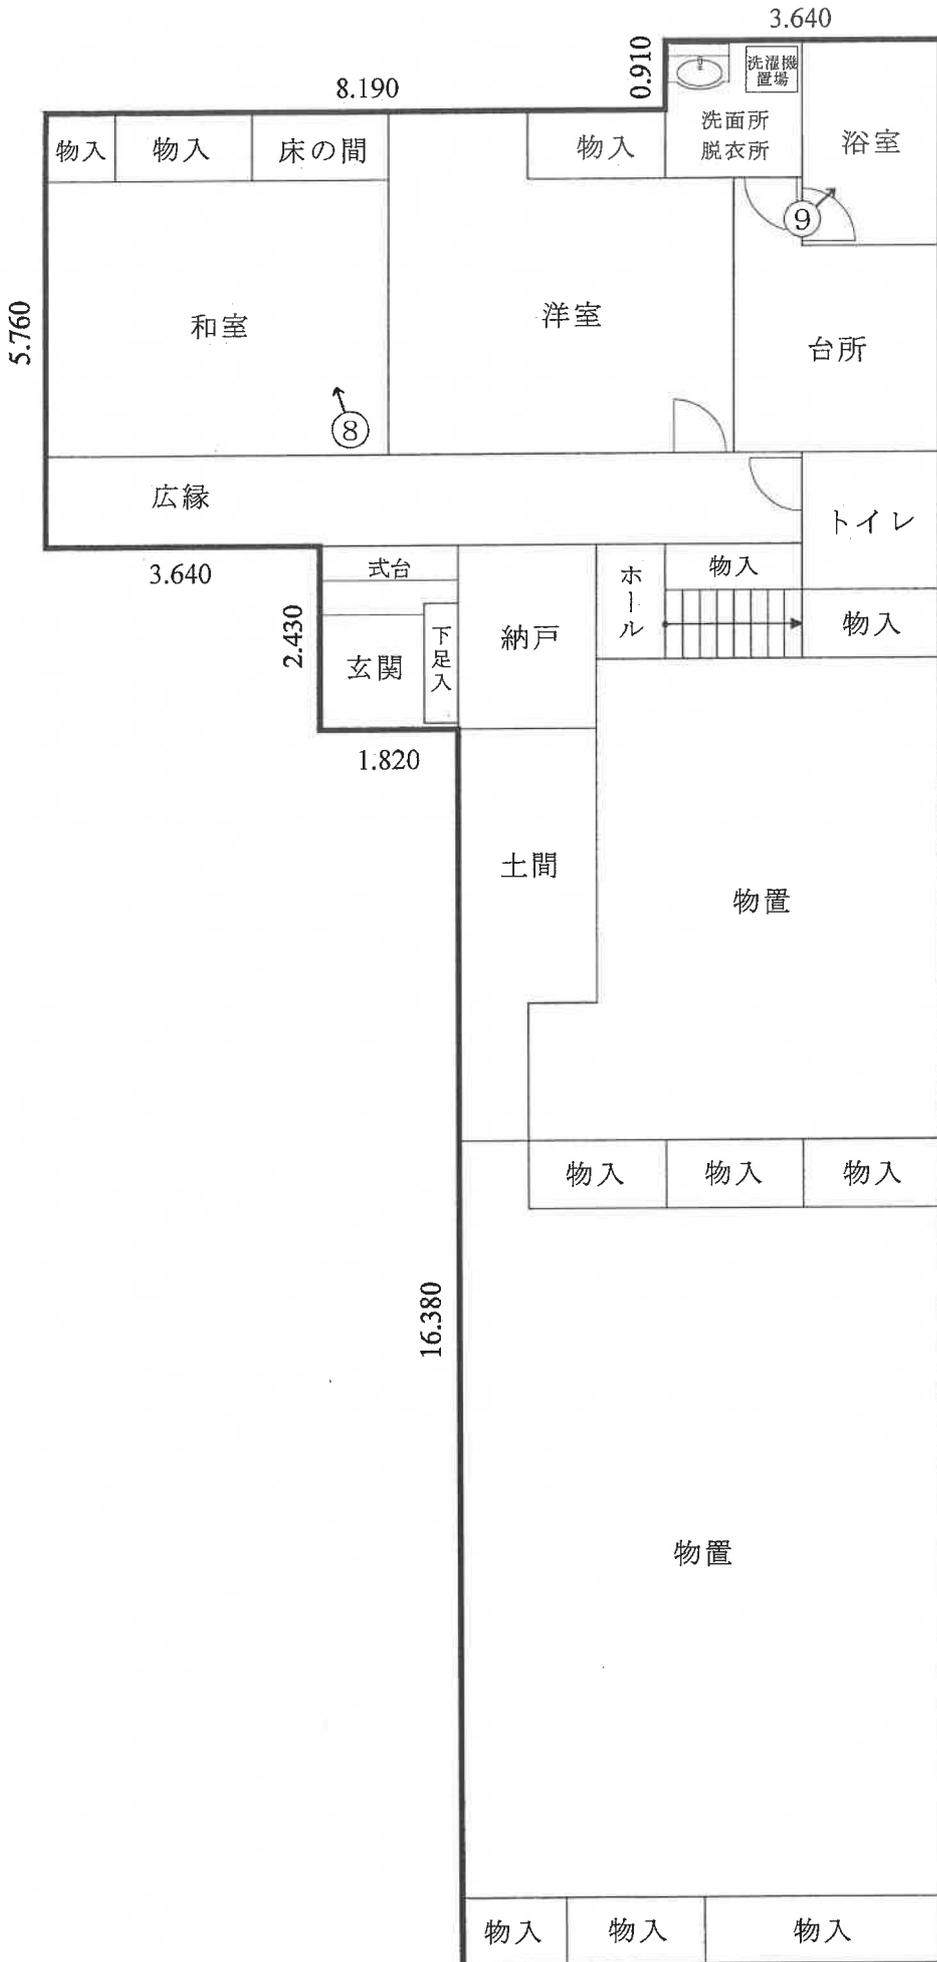
# 間取図No. 3

物件番号12 居宅 物置

1 階  
床面積 195.69 m<sup>2</sup>

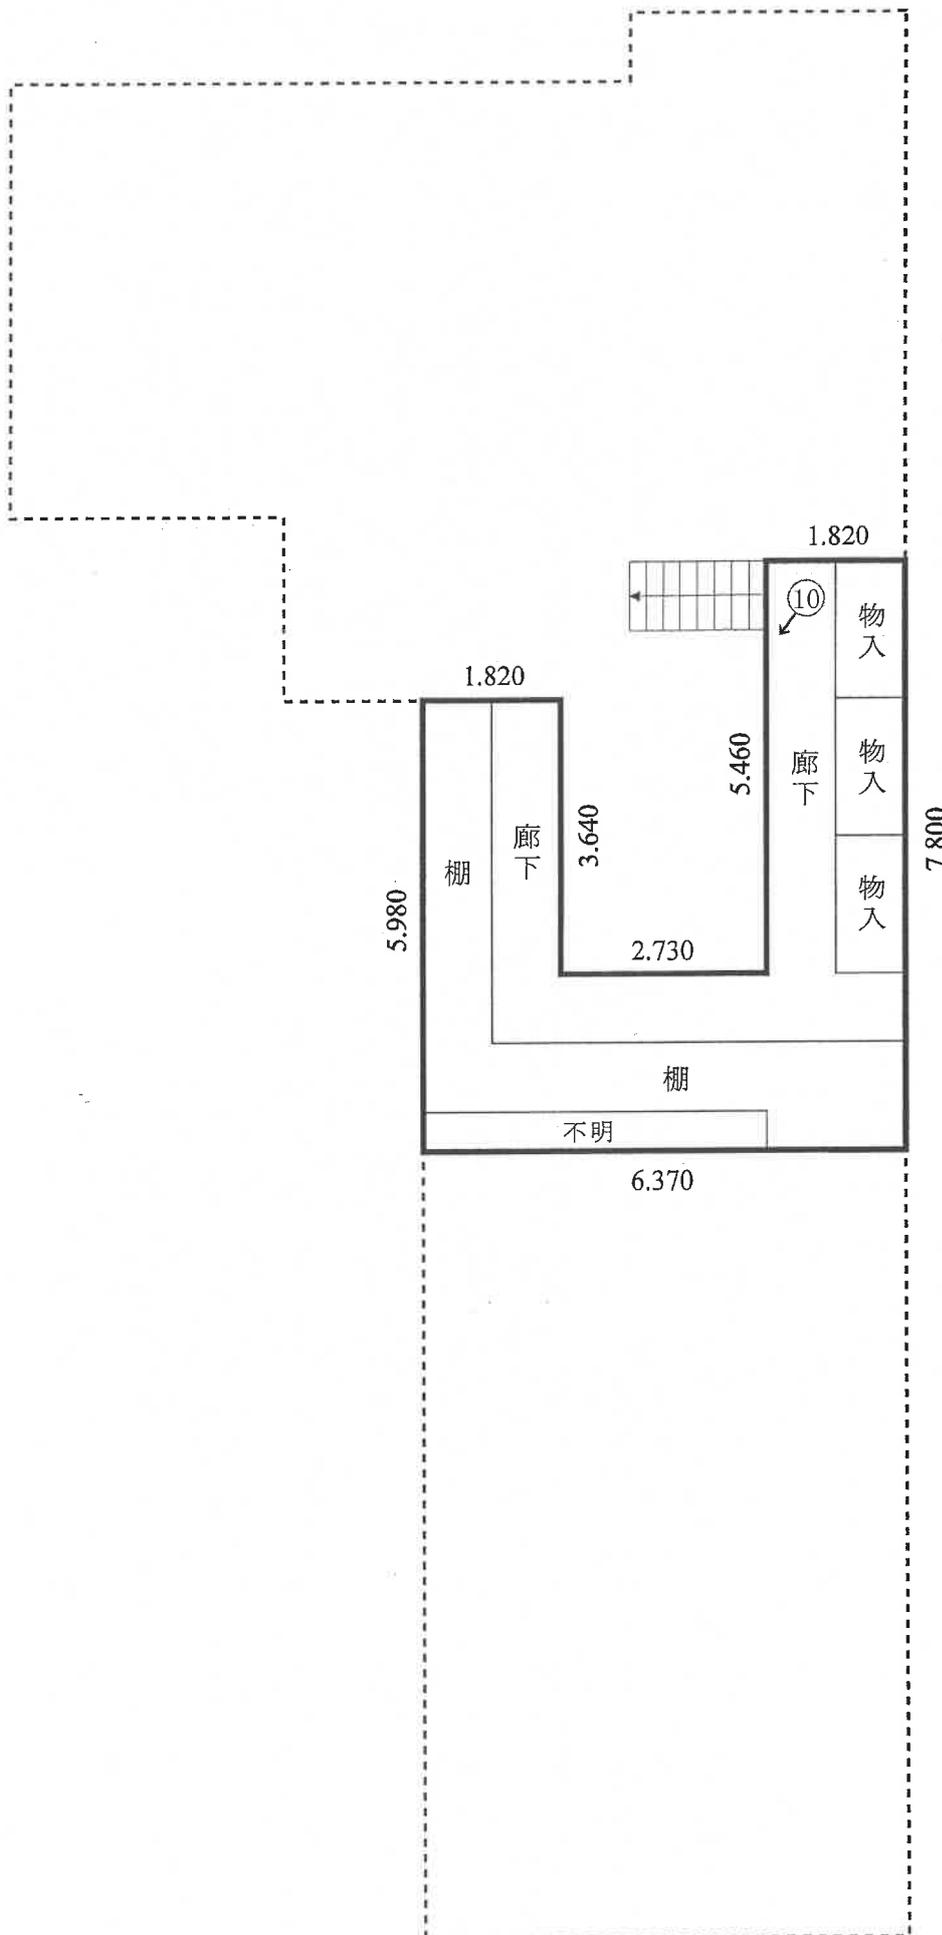
# 間取図 No. 4

物件番号12 居宅 物置

2 階  
床面積 31.46 m<sup>2</sup>

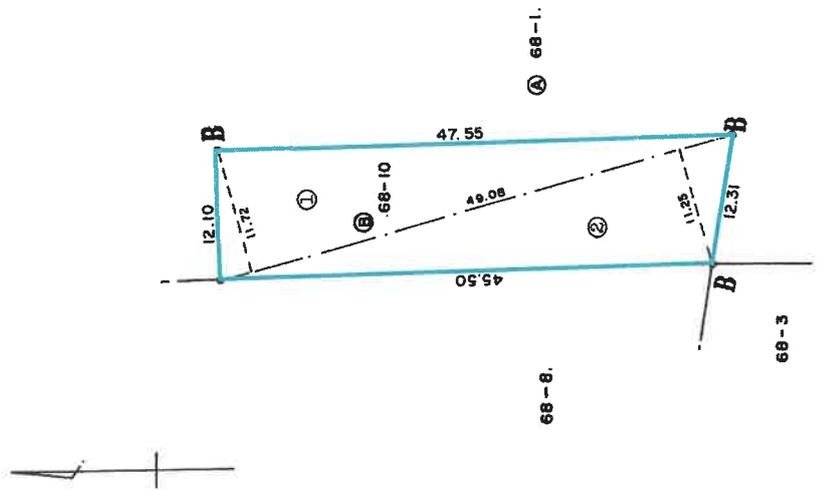
新 地積測量図

- ② 68-10
- ①  $49.08 \times 11.72 = 575.21760$
  - ②  $49.08 \times 11.25 = 552.15000$
  - 1127.36760
  - 563.68380
- ④ 68-1
- $5963.45795 \text{ m}^2 - 563.68380 \text{ m}^2 = 5399.77415 \text{ m}^2$

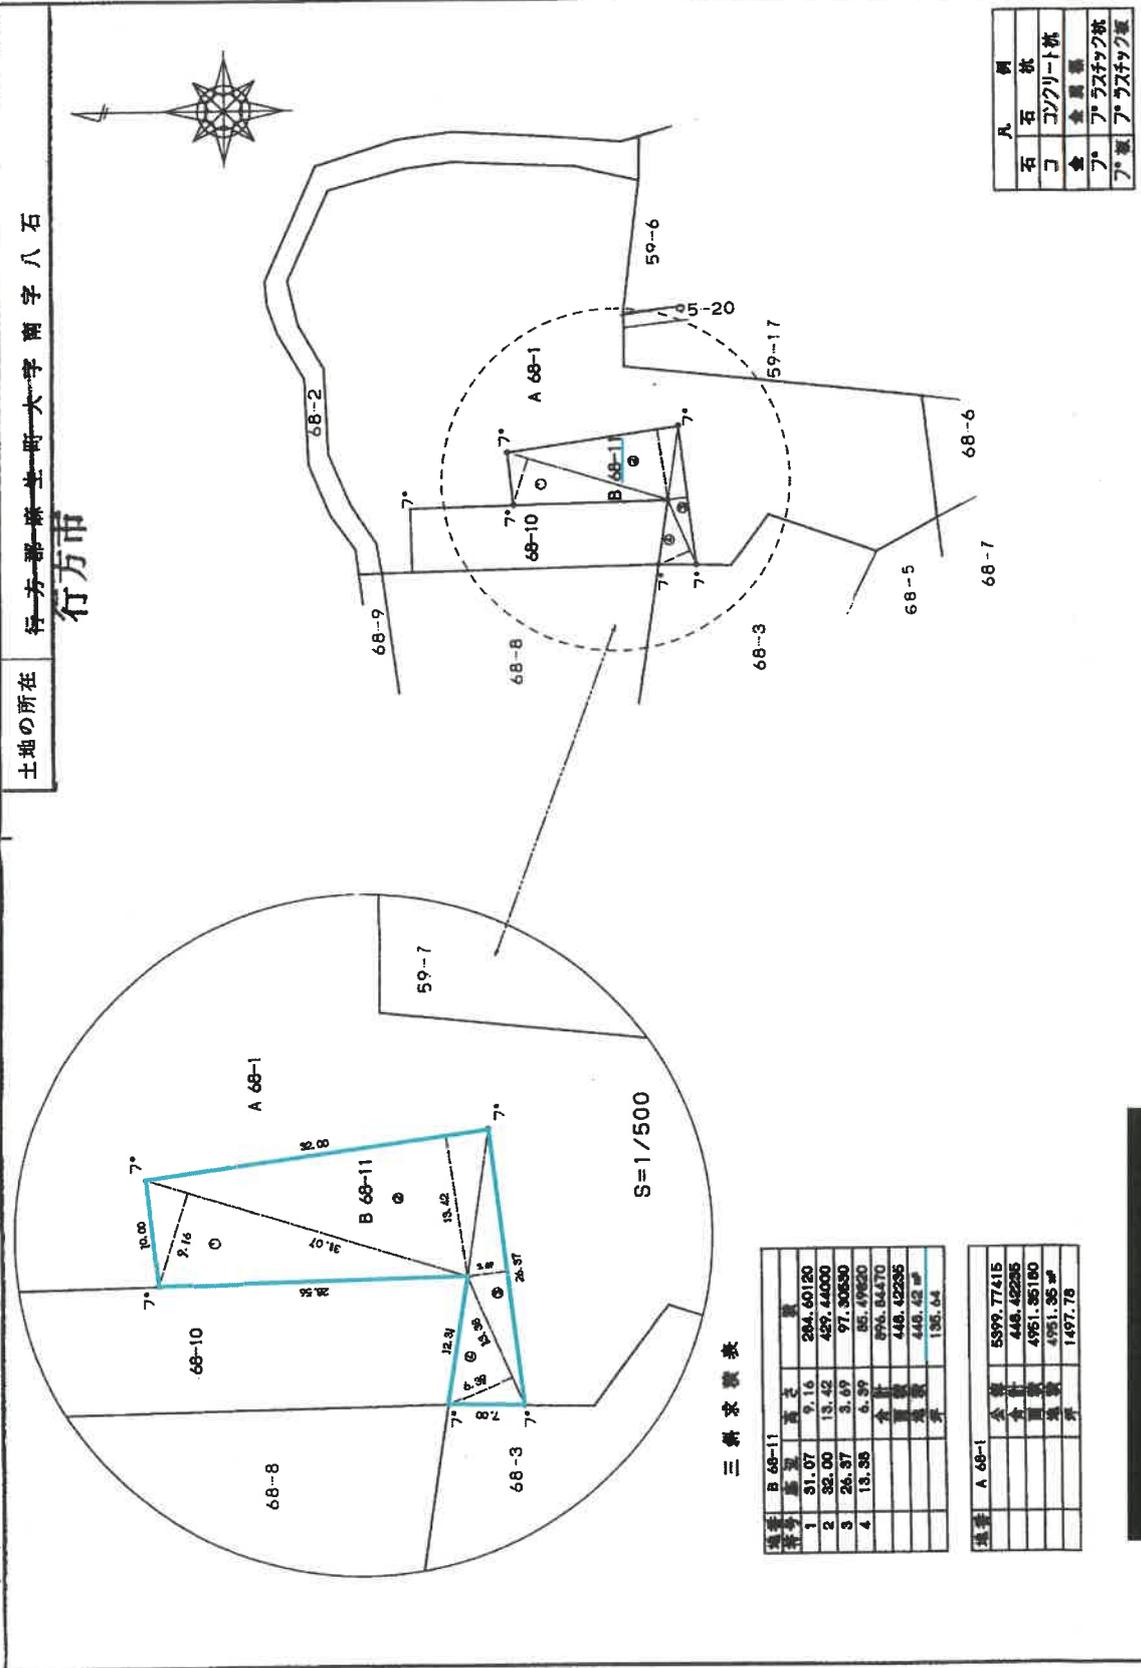
地積測量図

番号	面積	高さ	積
1	31.07	9.16	284.60120
2	32.00	13.42	429.44000
3	26.37	3.69	97.30690
4	13.36	6.39	85.49620
合計			896.84470
面積			448.42235
高さ			448.42235
積			1361.64

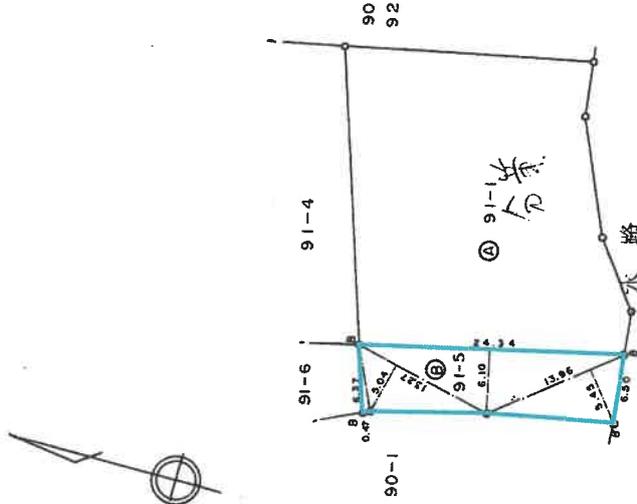
地積測量図

地積計算表		
⑥ 91-5		
基底辺高さ	倍面積	地積
1 6.37	0.47	2.9939
2 13.27	5.04	66.8808
3 24.34	6.10	148.6740
4 13.96	5.45	76.0820
		294.6307
	1/2	147.20535
④ 91-1		
7.90.9530	-	147.21535
		643 m <sup>2</sup>
		= 643.73765

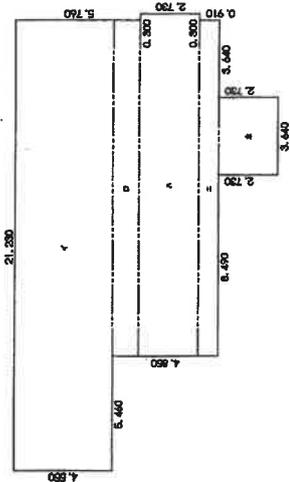
1 階

121.280 X 4.550 =	96.596500
115.770 X 1.210 =	19.081700
116.070 X 2.730 =	43.871100
115.770 X 0.910 =	14.950700
3.640 X 2.730 =	9.937200
合計	183.837200
概積	183.83 m <sup>2</sup>

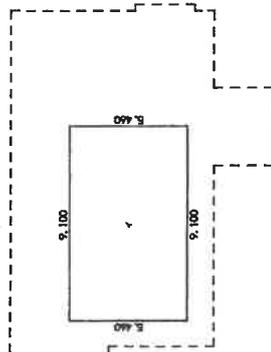
2 階

1 9.100 X 5.460 =	49.686000
概積	49.68 m <sup>2</sup>

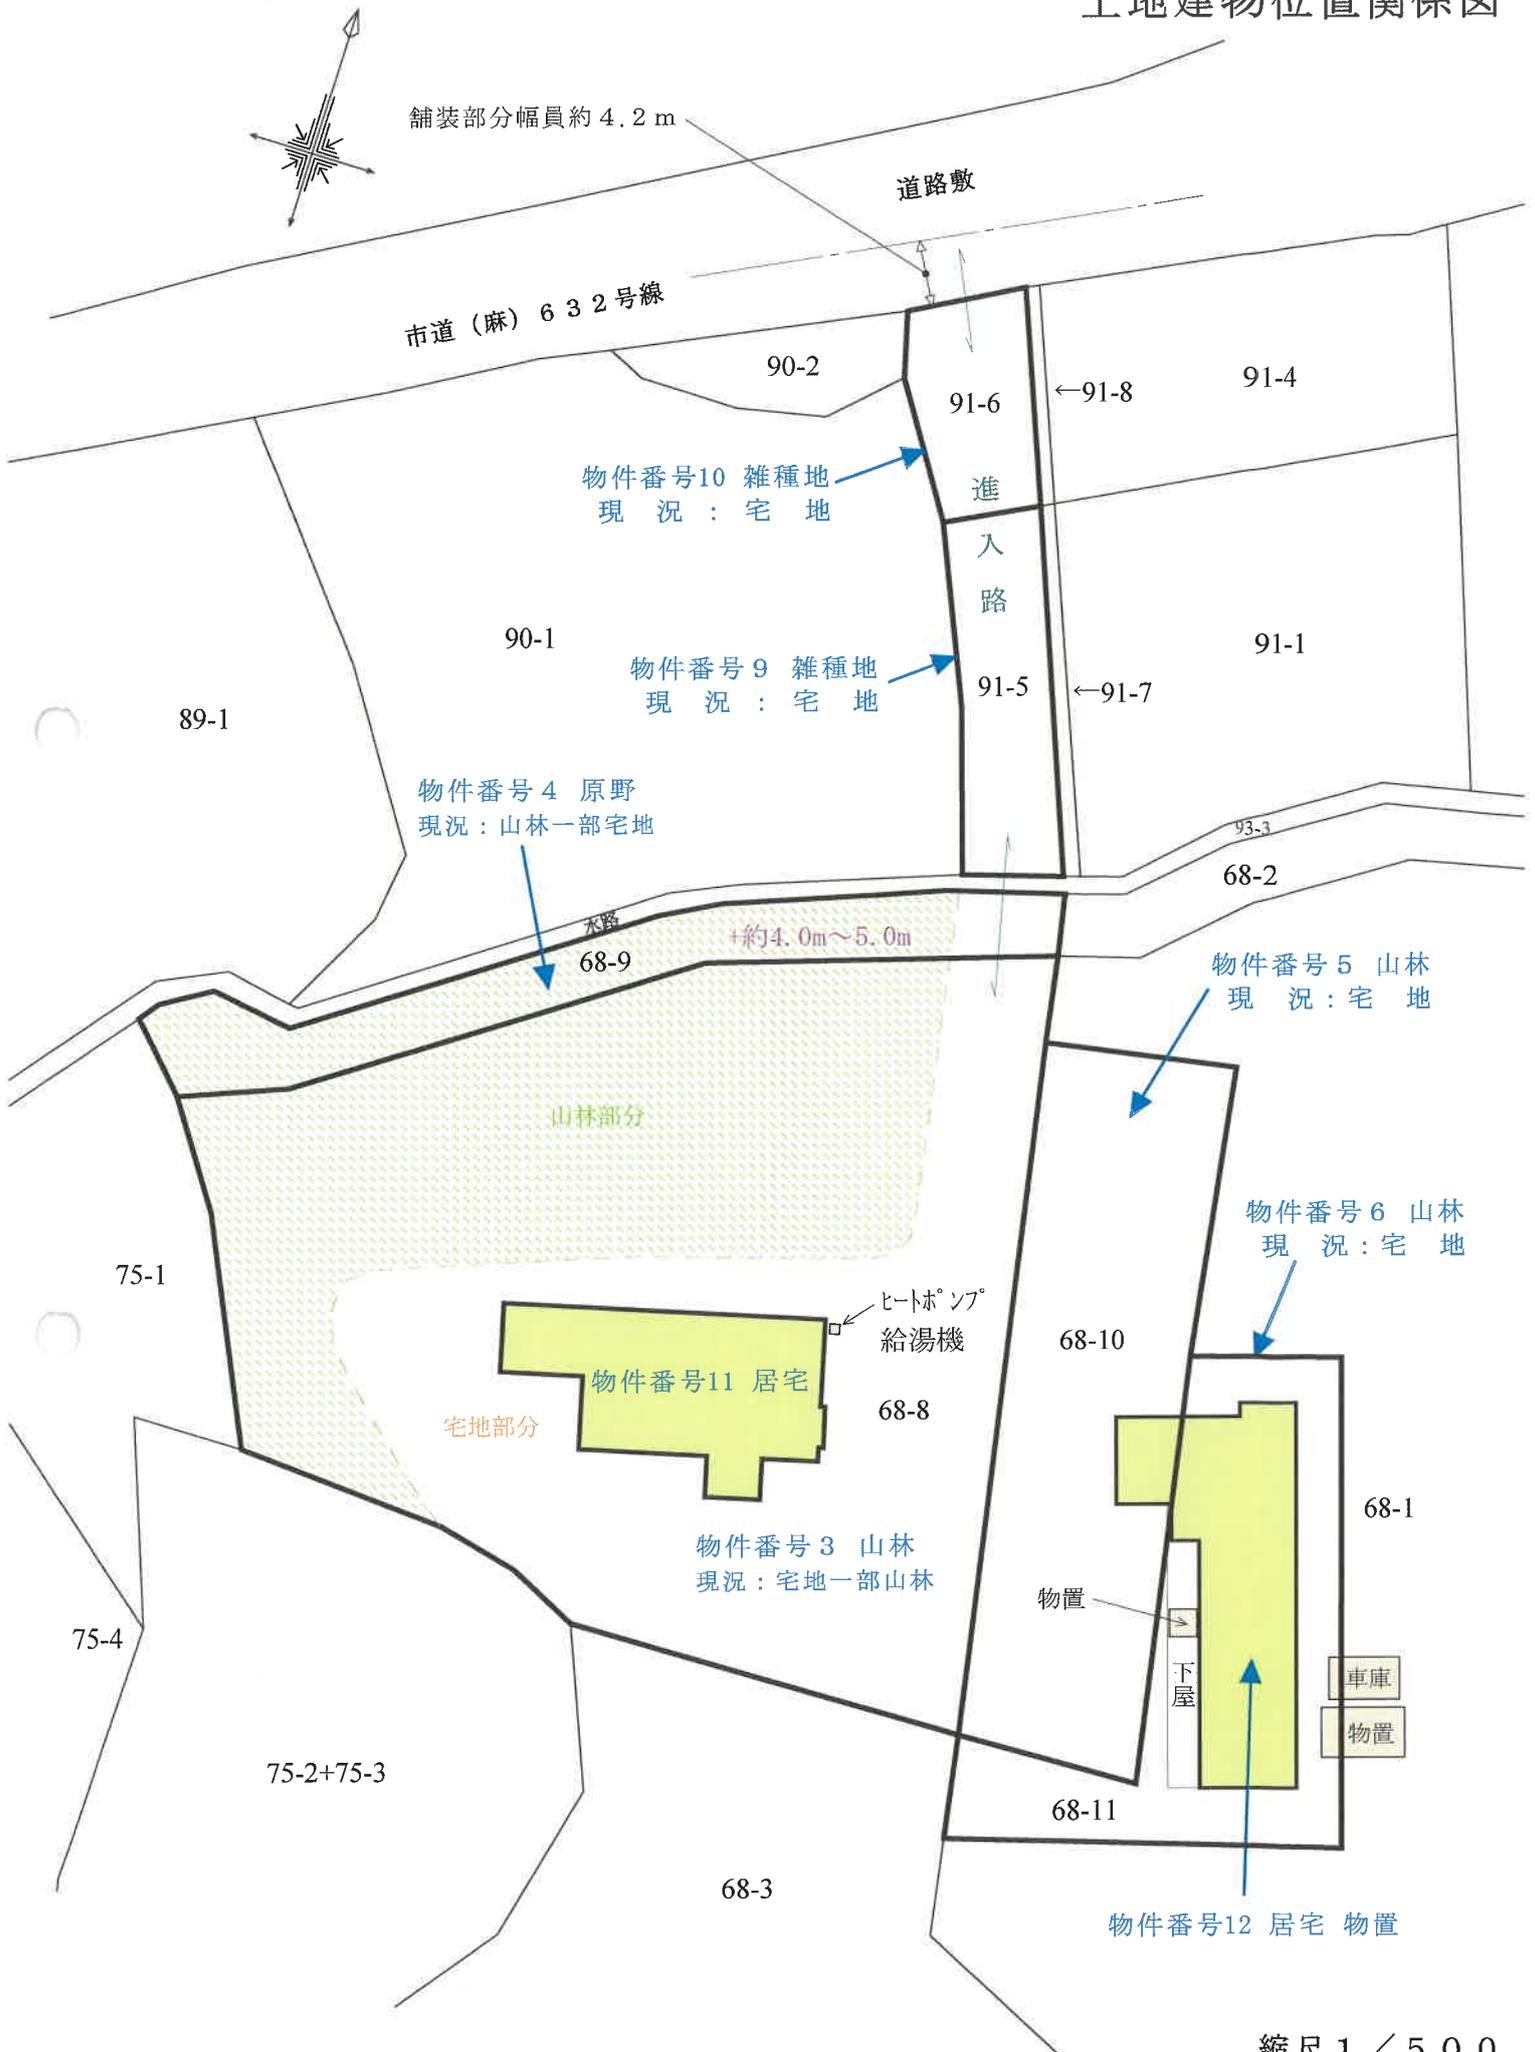
# 土地建物位置関係図

位置・交通	JR鹿島線「潮来」駅の北西方道路距離約13.3km	
付近の状況	農地・山林が広がる中、農家住宅・事業所等が散見される、旧来からの集落地域。	
主な公法上の規制等 (道路の幅員等の個別的な規制を考慮しない一般的な規制)	都市計画区分 用途地域 建ぺい率 容積率 防火規制	都市計画区域内・非線引地域 用途地域の指定なし 指定 60% 指定 200% なし
画地条件	物件3, 4, 5, 6, 9, 10 地積 : 3,530.00m <sup>2</sup> 規模 : やや大きい 形状 : 不整形 地勢 : 起伏あり 高低差 : 接面道路と概ね等高 接面道路との関係 : 中間画地 間口奥行 : 概ね別添「土地建物位置関係図」の通り	
接面道路の状況	画地の北西側約4.2m舗装市道 (道路敷を除く舗装部分の幅員)  ※建築基準法第42条第1項第1号道路に該当	
土地の利用状況等	本件土地所有者の親族が物件11・12建物を所有して使用貸借により敷地の用途に使用している。その他車庫・物置等（一部份外土地68番1に越境している可能性あり）が存する。敷地内には高低差があり、庭石・庭園等も存する。 (物件11・12に対する法定地上権は成立しない事を前提として評価する)  物件3の一部、物件4の大半は傾斜のある山林である。  敷地内に約4m～5m程度の高低差がある。  ※建物の配置等は概ね後添の「土地建物位置関係図」の通り。

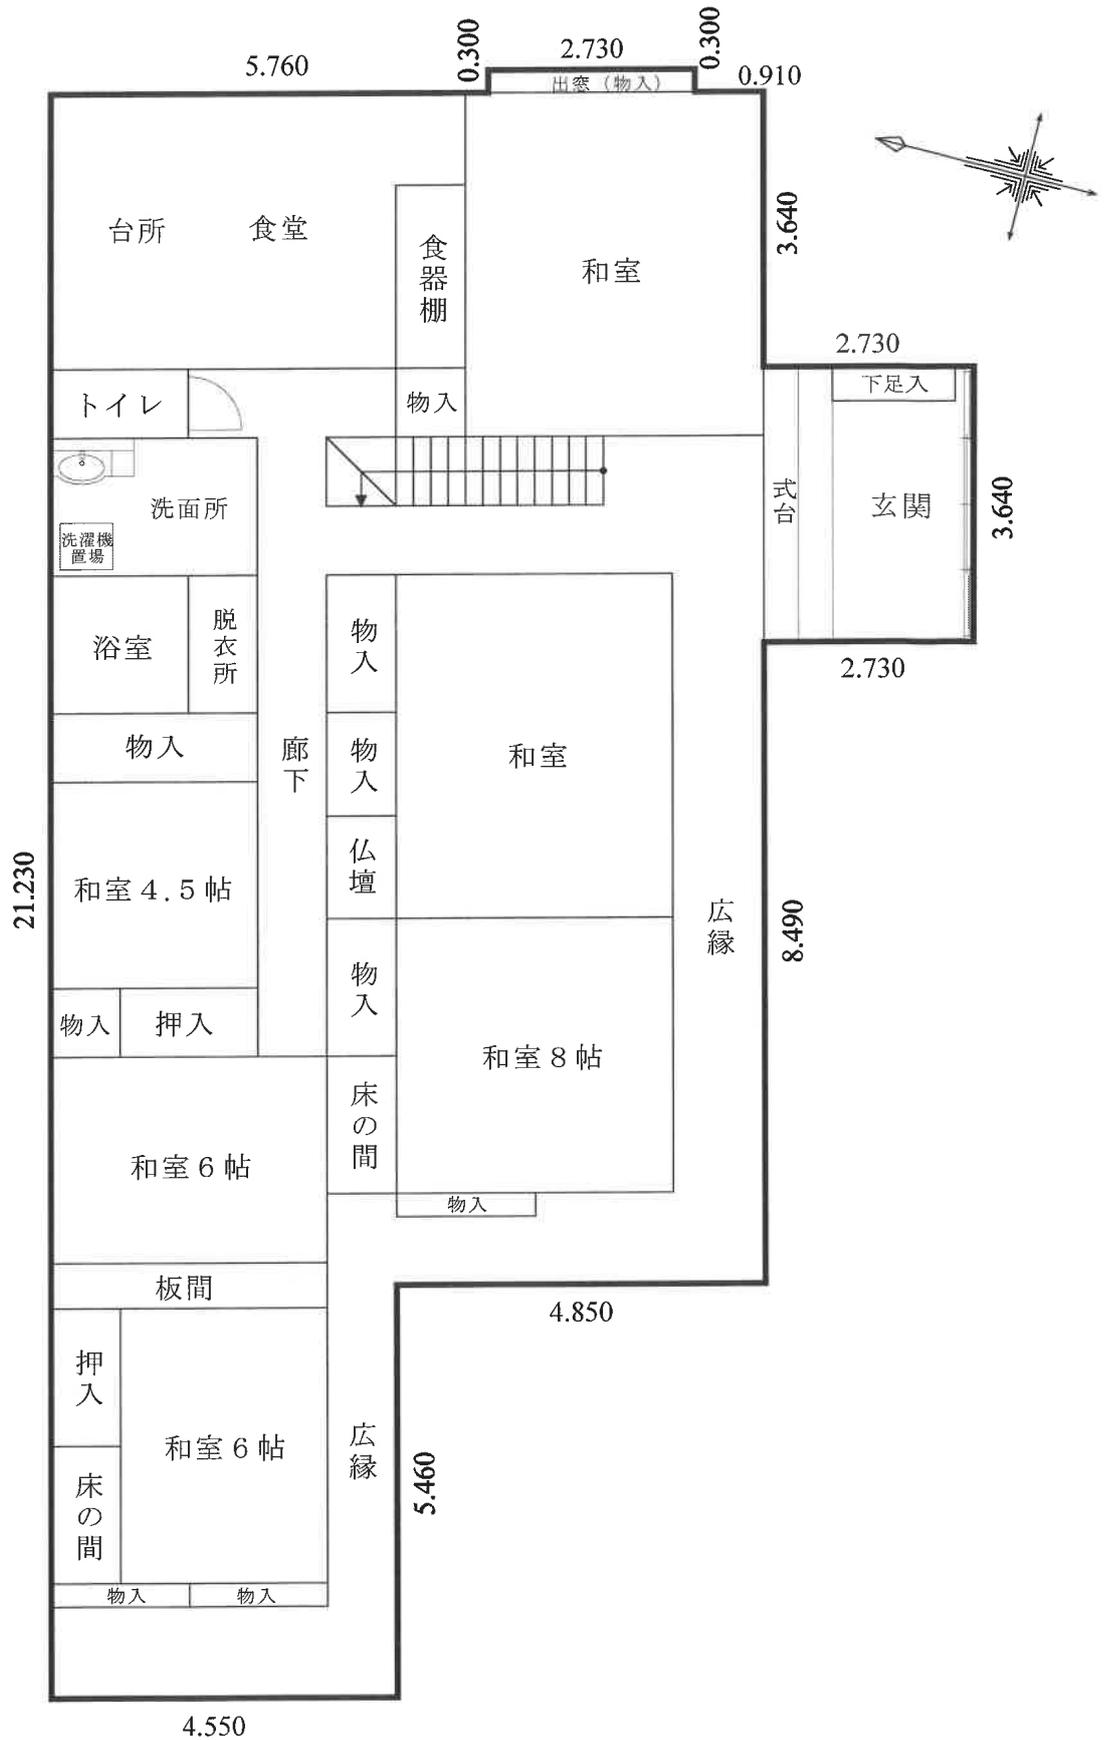
# 間取図No. 1

区分	主である建物	
建築時期及び経済的残存耐用年数	建築年月日(登記記載) 経過年数 経済的残存耐用年数	昭和62年11月28日新築 約37年 満了
仕様	構造 木造瓦葺2階建 屋根 瓦葺 外壁 プラスター塗・押縁下見板張 等 内壁 新京壁・ビニールクロス貼 等 天井 化粧合板敷目貼・ビニールクロス貼 等 床 畳敷・合板フローリング 等 設備 給排水衛生工事・電気工事等	※競売手続きにおいては、建物に附属する各種付帯設備等の動作確認が出来ないため、正常に作動するか否かは不明である。
床面積（現況）	第3項目的物件欄記載のとおり	
現況用途等	階層 地上2階建て 現況用途 居宅 間取り 建物間取図参照	
品等	普通	
保守管理の状態	普通	
建物の利用状況	本件建物の所有者及び家族が居住し、居宅として利用している。	
特記事項	内壁の一部が剥がれており、雨漏りの跡も認められた。一部傾きが認められ、建具の建付が悪化している箇所も存するとのことであった。東日本大震災による損傷と思われる。但し、建物構造等への損傷の詳細は専門調査機関による詳細調査を行わないと確定できない。

物件番号11 居宅

1 階 床面積 183.83 m<sup>2</sup>

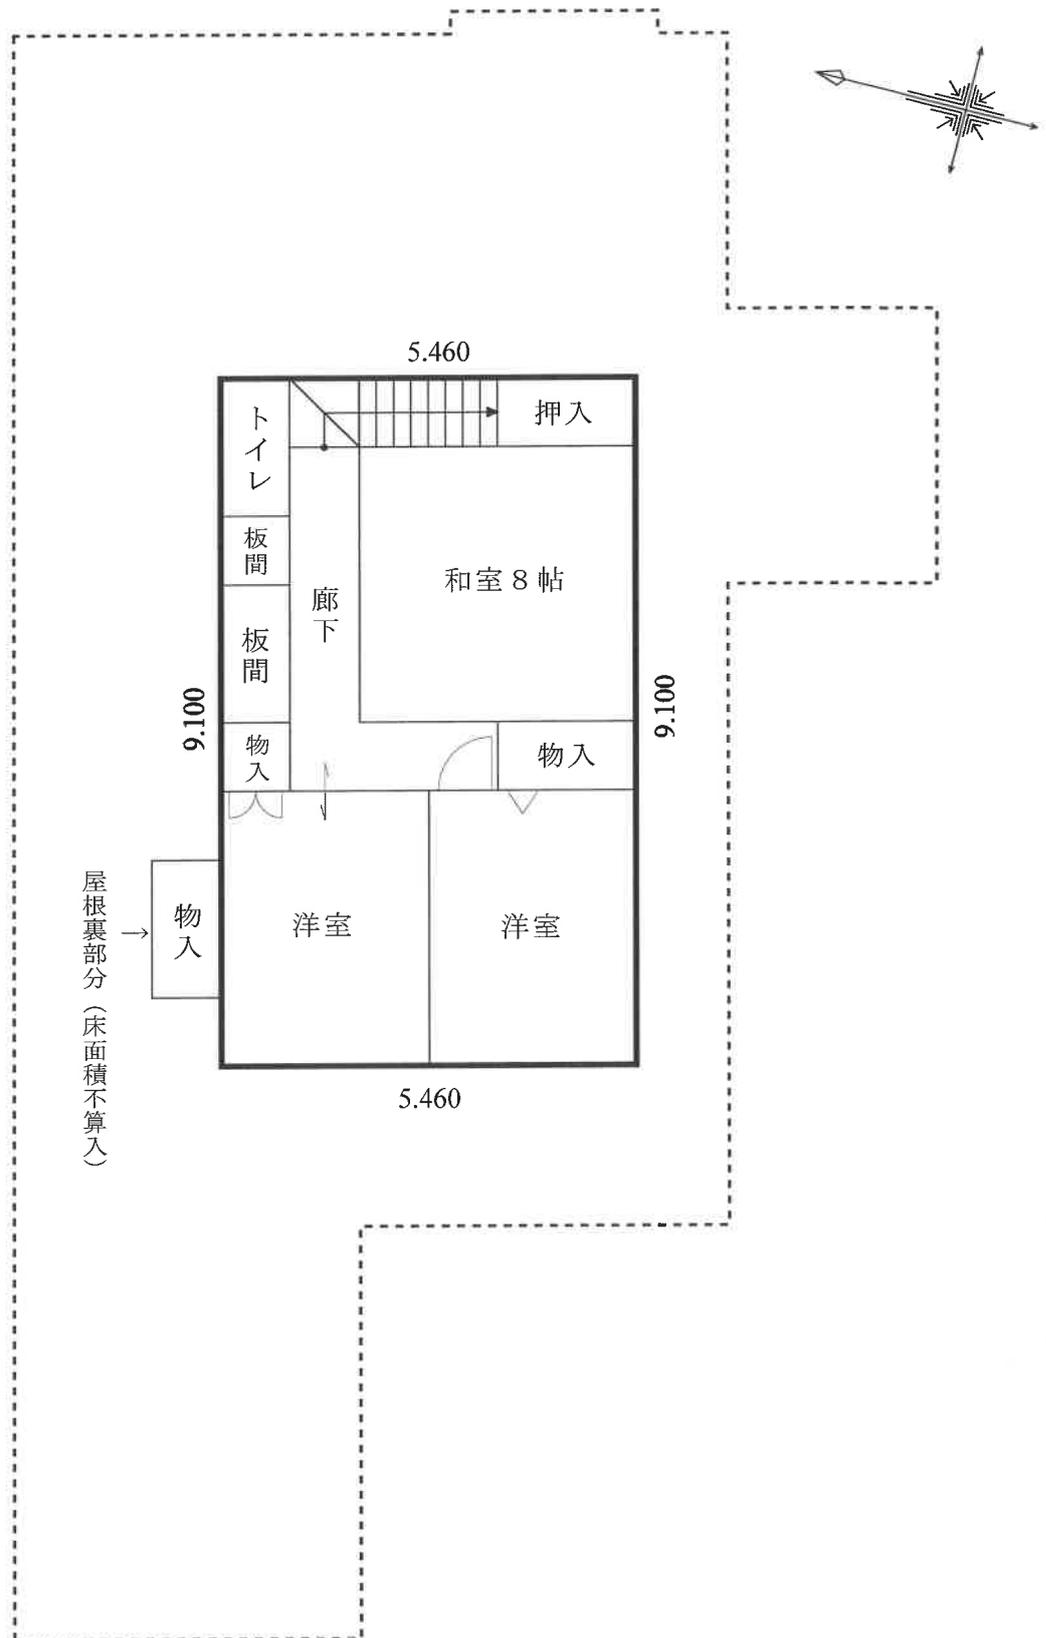
# 間取図No. 2

物件番号11 居宅

2 階 床面積 49.68 m<sup>2</sup>

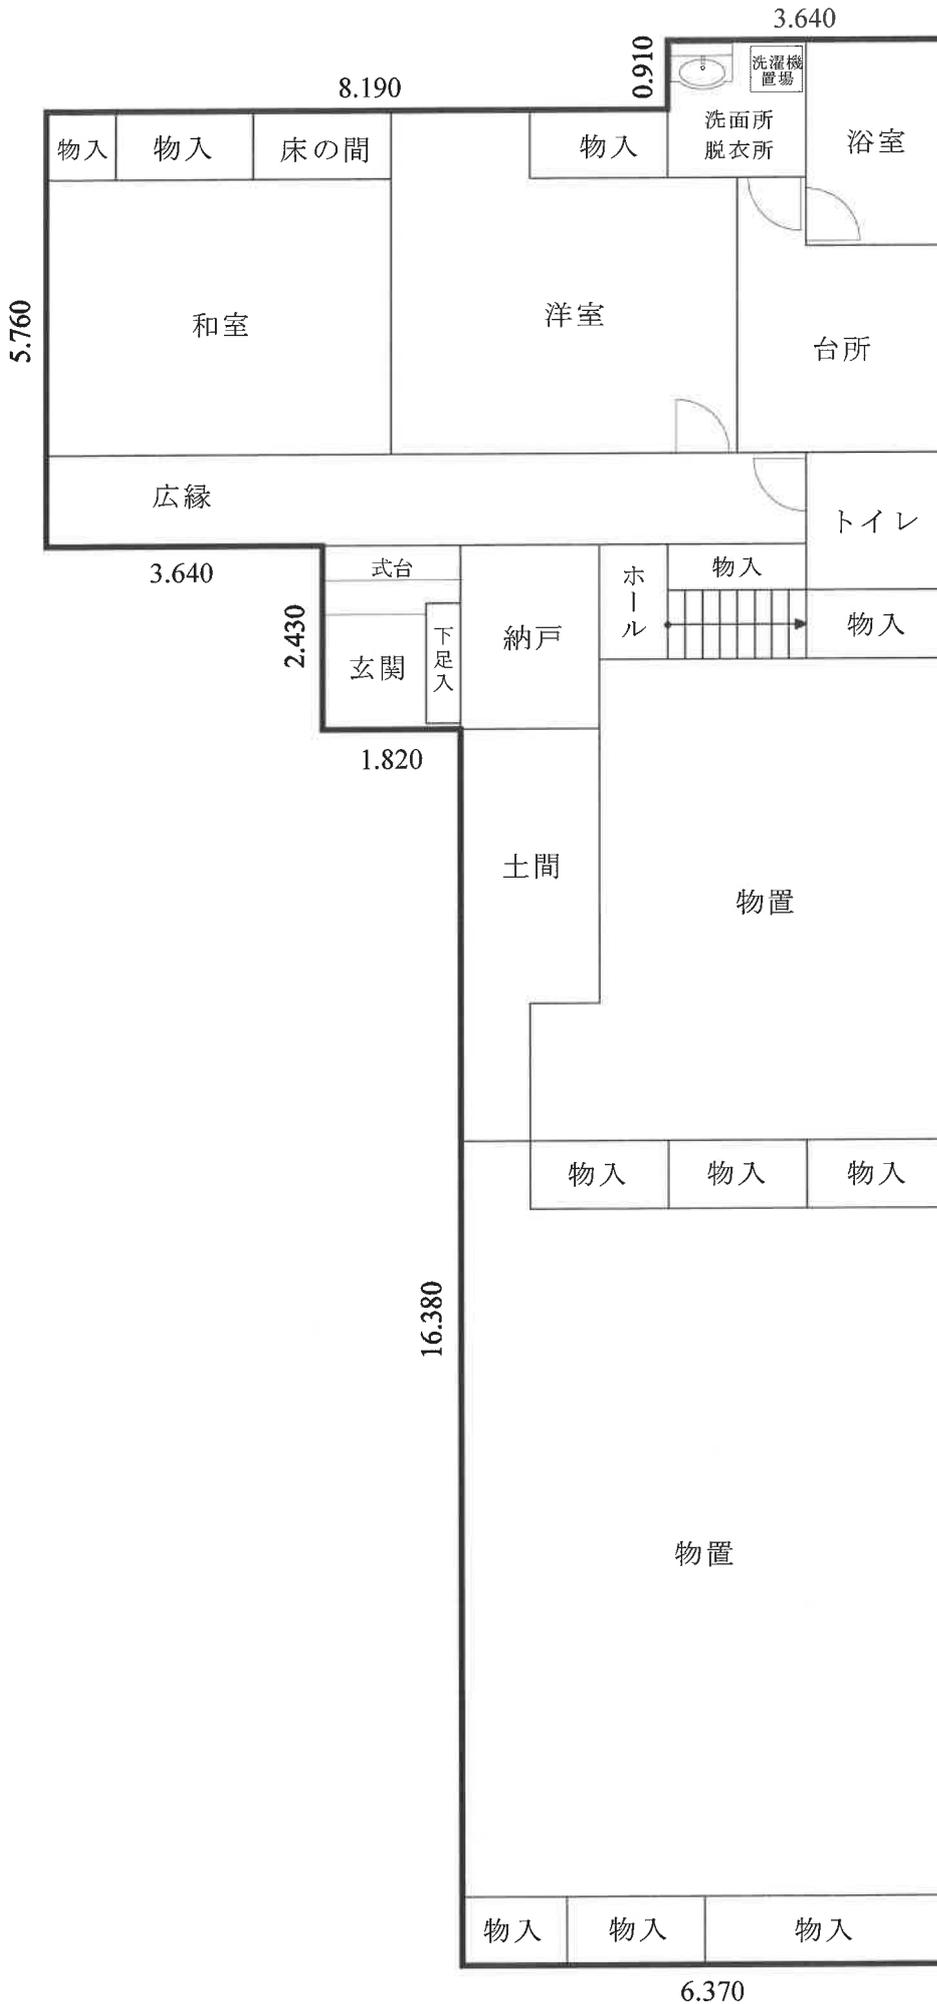
# 間取図No. 3

区分	主である建物
建築時期及び経済的残存耐用年数	建築年月日(登記記載) 平成3年10月3日新築 経過年数 約34年 経済的残存耐用年数 満了
仕様	構造 木造瓦葺2階建 屋根 瓦葺 外壁 プラスター塗・カラー鉄板サイディング張等 内壁 新京壁・プラスター塗等 天井 化粧合板敷目貼・ビニールクロス貼等 床 畳敷・合板フローリング・土間コンクリート敷等 設備 給排水衛生工事・電気工事等  ※競売手続きにおいては、建物に附属する各種付帯設備等の動作確認が出来ないため、正常に作動するか否かは不明である。
床面積(現況)	第3項目的物件欄記載のとおり
現況用途等	階層 地上2階建て 現況用途 居宅 物置 間取り 建物間取図参照
品等	普通
保守管理の状態	普通
建物の利用状況	本件建物の所有者及び家族・親族が居住し、一部を物置として利用している。
特記事項	内壁の一部に割れが認められ、東日本大震災による損傷と思われる。但し、建物構造等への損傷の詳細は専門調査機関による詳細調査を行わないと確定できない。

物件番号12 居宅 物置

1 階  
床面積 195.69 m<sup>2</sup>

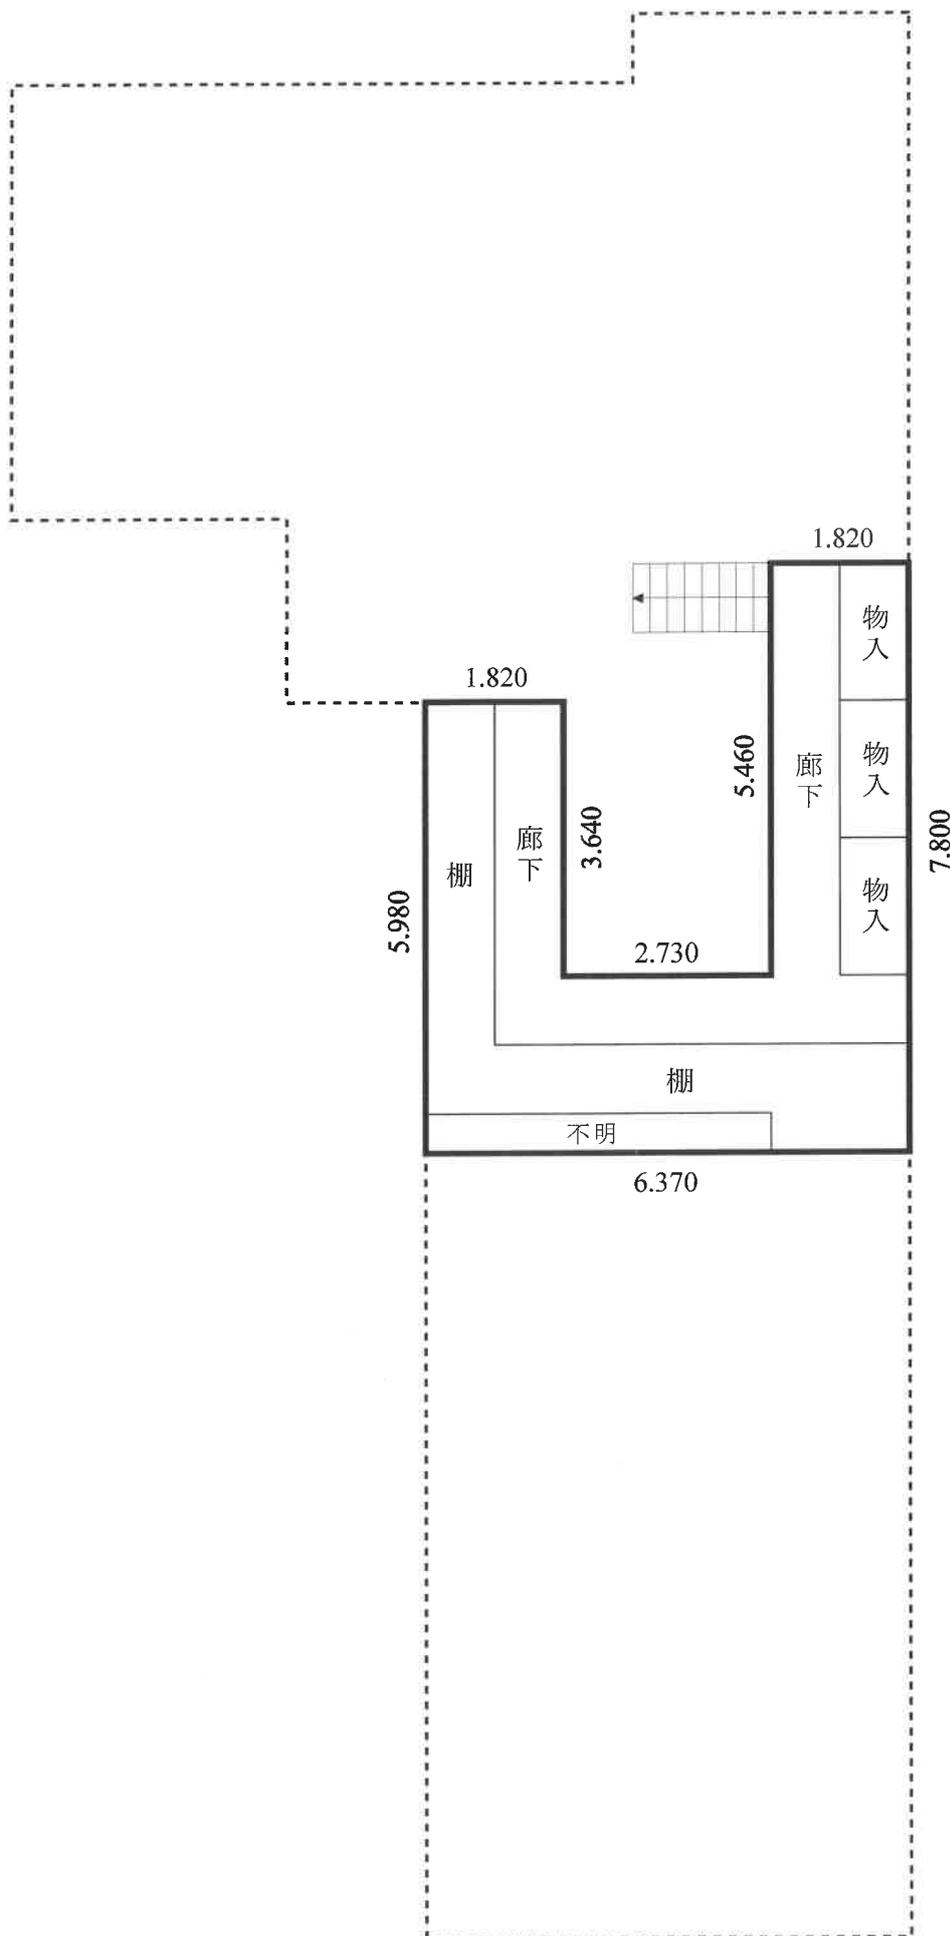
# 間取図No. 4

物件番号12 居宅 物置

2 階  
床面積 3 1. 4 6 m<sup>2</sup>
