期 間 入 札 の 公 告

現況調査報告書

物件2: 居宅
木造瓦葺2階建

評 価 書

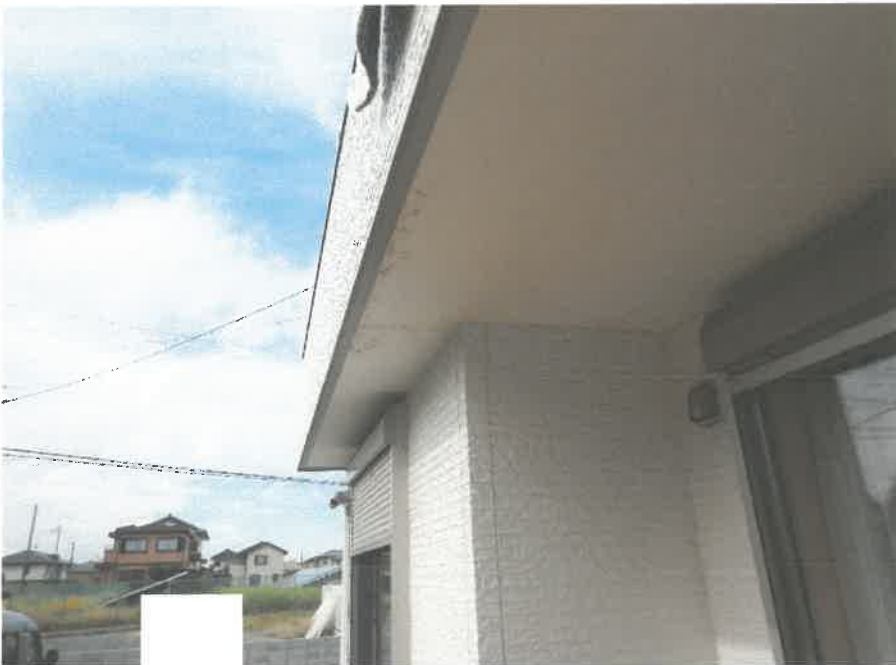
写真4

関係人の陳述等	
陳述者 (当事者等との関係)	陳述内容等
A (本件所有者)	<p>1 本物件に(は),</p> <ul style="list-style-type: none">(1) 所有者が使用(占有)しています。(2) 新築以降の増改築はありません。(3) 境界争い等隣地との紛争はありません。(4) 目立った故障不具合はありません。 <p>ただし、キッチンカウンター付近の床板が猫の尿によって変色しています。</p> <p>また、ベランダから漏水が生じており、シミ跡ができています。</p> <p>ちなみに、この修理にかかる費用を業者に見積もってもらったところ、280万円程度の見積書が提出されました。</p> <p style="text-align: right;">【回答書・現地聴取要旨】</p>

ベランダの
漏水箇所と
されるシミ
跡

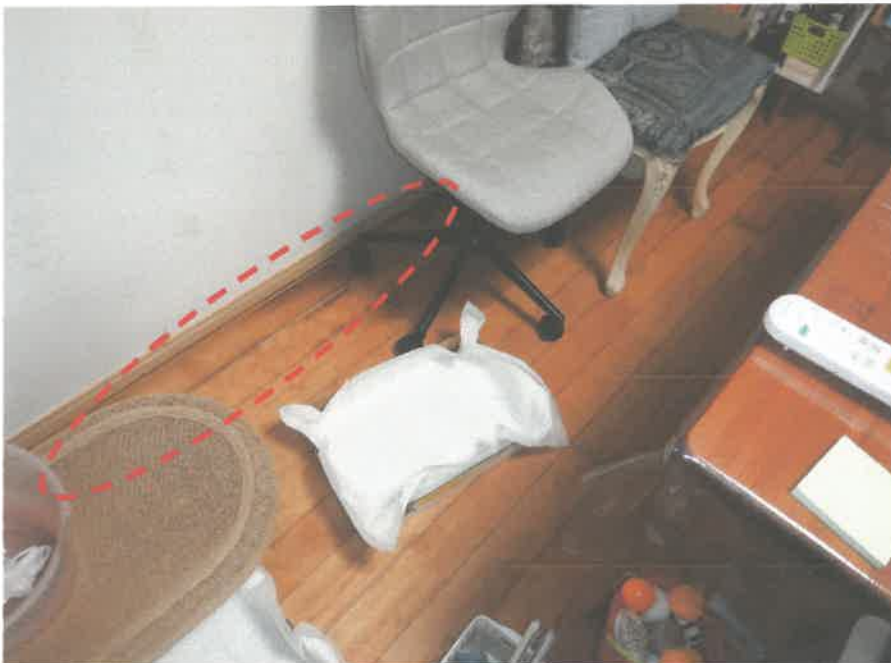
写真6

猫の尿による
変色箇所

区 分	主たる建物	
建築時期及び経済的残存耐用年数	建築年月日(登記記載) 経過年数 経済的残存耐用年数	平成20年 7月26日新築 約17年 約8年
仕 様	構 造 屋 根 外 壁 内 壁 天 井 床 設 備	木造瓦葺2階建 瓦 葺 サイディングボード張 ビニールクロス張等 ビニールクロス張等 合板フローリング張、畳敷等 電気・給排水・衛生
床面積（現況）	1階 73.70m ² 2階 49.68m ² 計 123.38m ²	
現況用途等	階層 現況用途 間取り	地上2階建 居宅 建物間取略図参照
品 等	普通	
保守管理の状態	やや劣る	
建物の利用状況	建物所有者が居住して使用占有している。	
特 記 事 項	<p>○ベランダからの漏水が発生している模様で、軒裏部分に染跡がみられる。買受人は改修費用が高額となる可能性があるので注意されたい。</p> <p>○室内でペット（猫）を飼っており、床板の尿染みや、内部仕上材に引掻き疵がみられる。</p> <p>○東日本大震災時の損傷と推定される基礎のヘアークラック及び内部仕上材の一部に亀裂がみられる。その他、ポーチ部分のタイル張に損傷がみられる。</p>
