## 物件明細書

令和 7 年（ヌ）第 38 号  
令和 7 年 7 月 9 日受理  
令和 7 年 9 月 25 日提出  
（評価人 立川伸光）

## 現況調査報告書

# 評 価 書

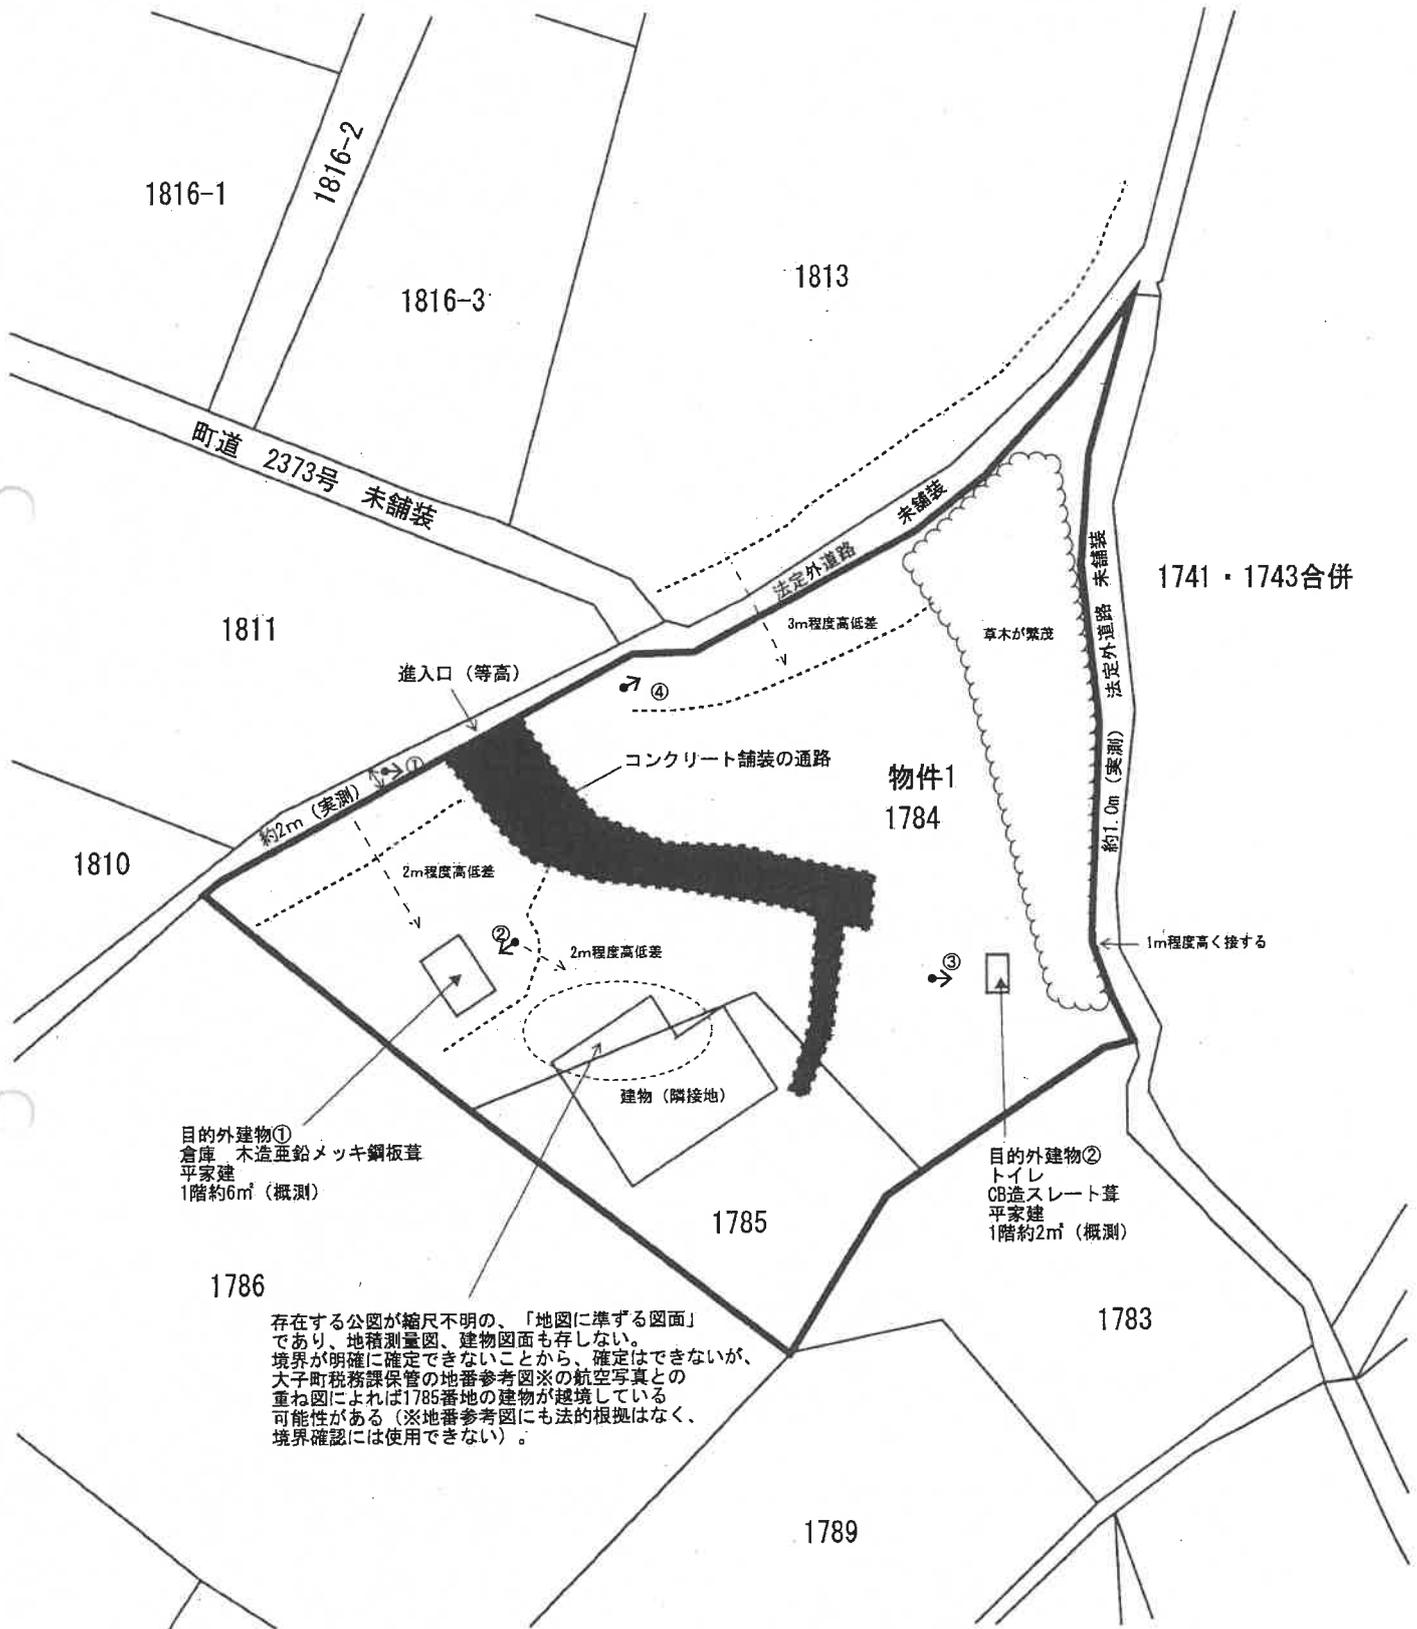
# 土地建物位置関係図

存在する公図が縮尺不明の、「地図に準ずる図面」であり、地積測量図、建物図面も存しない。境界が明確に確定できないことから、確定はできないが、大子町税務課保管の地番参考図※の航空写真との重ね図によれば1785番地の建物が越境している可能性がある(※地番参考図にも法的根拠はなく、境界確認には使用できない)。

※この図面は現地概測等により作成したものであり、実測図ではありません。また、目的外建物の構造、規模等については、現地による目視、概測に基づいており、実際の構造、規模等と異なる可能性があります。

③隣地（1785番）に位置する建物の一部が本件土地の一部に越境している可能性がある（土地建物位置関係図参照）。

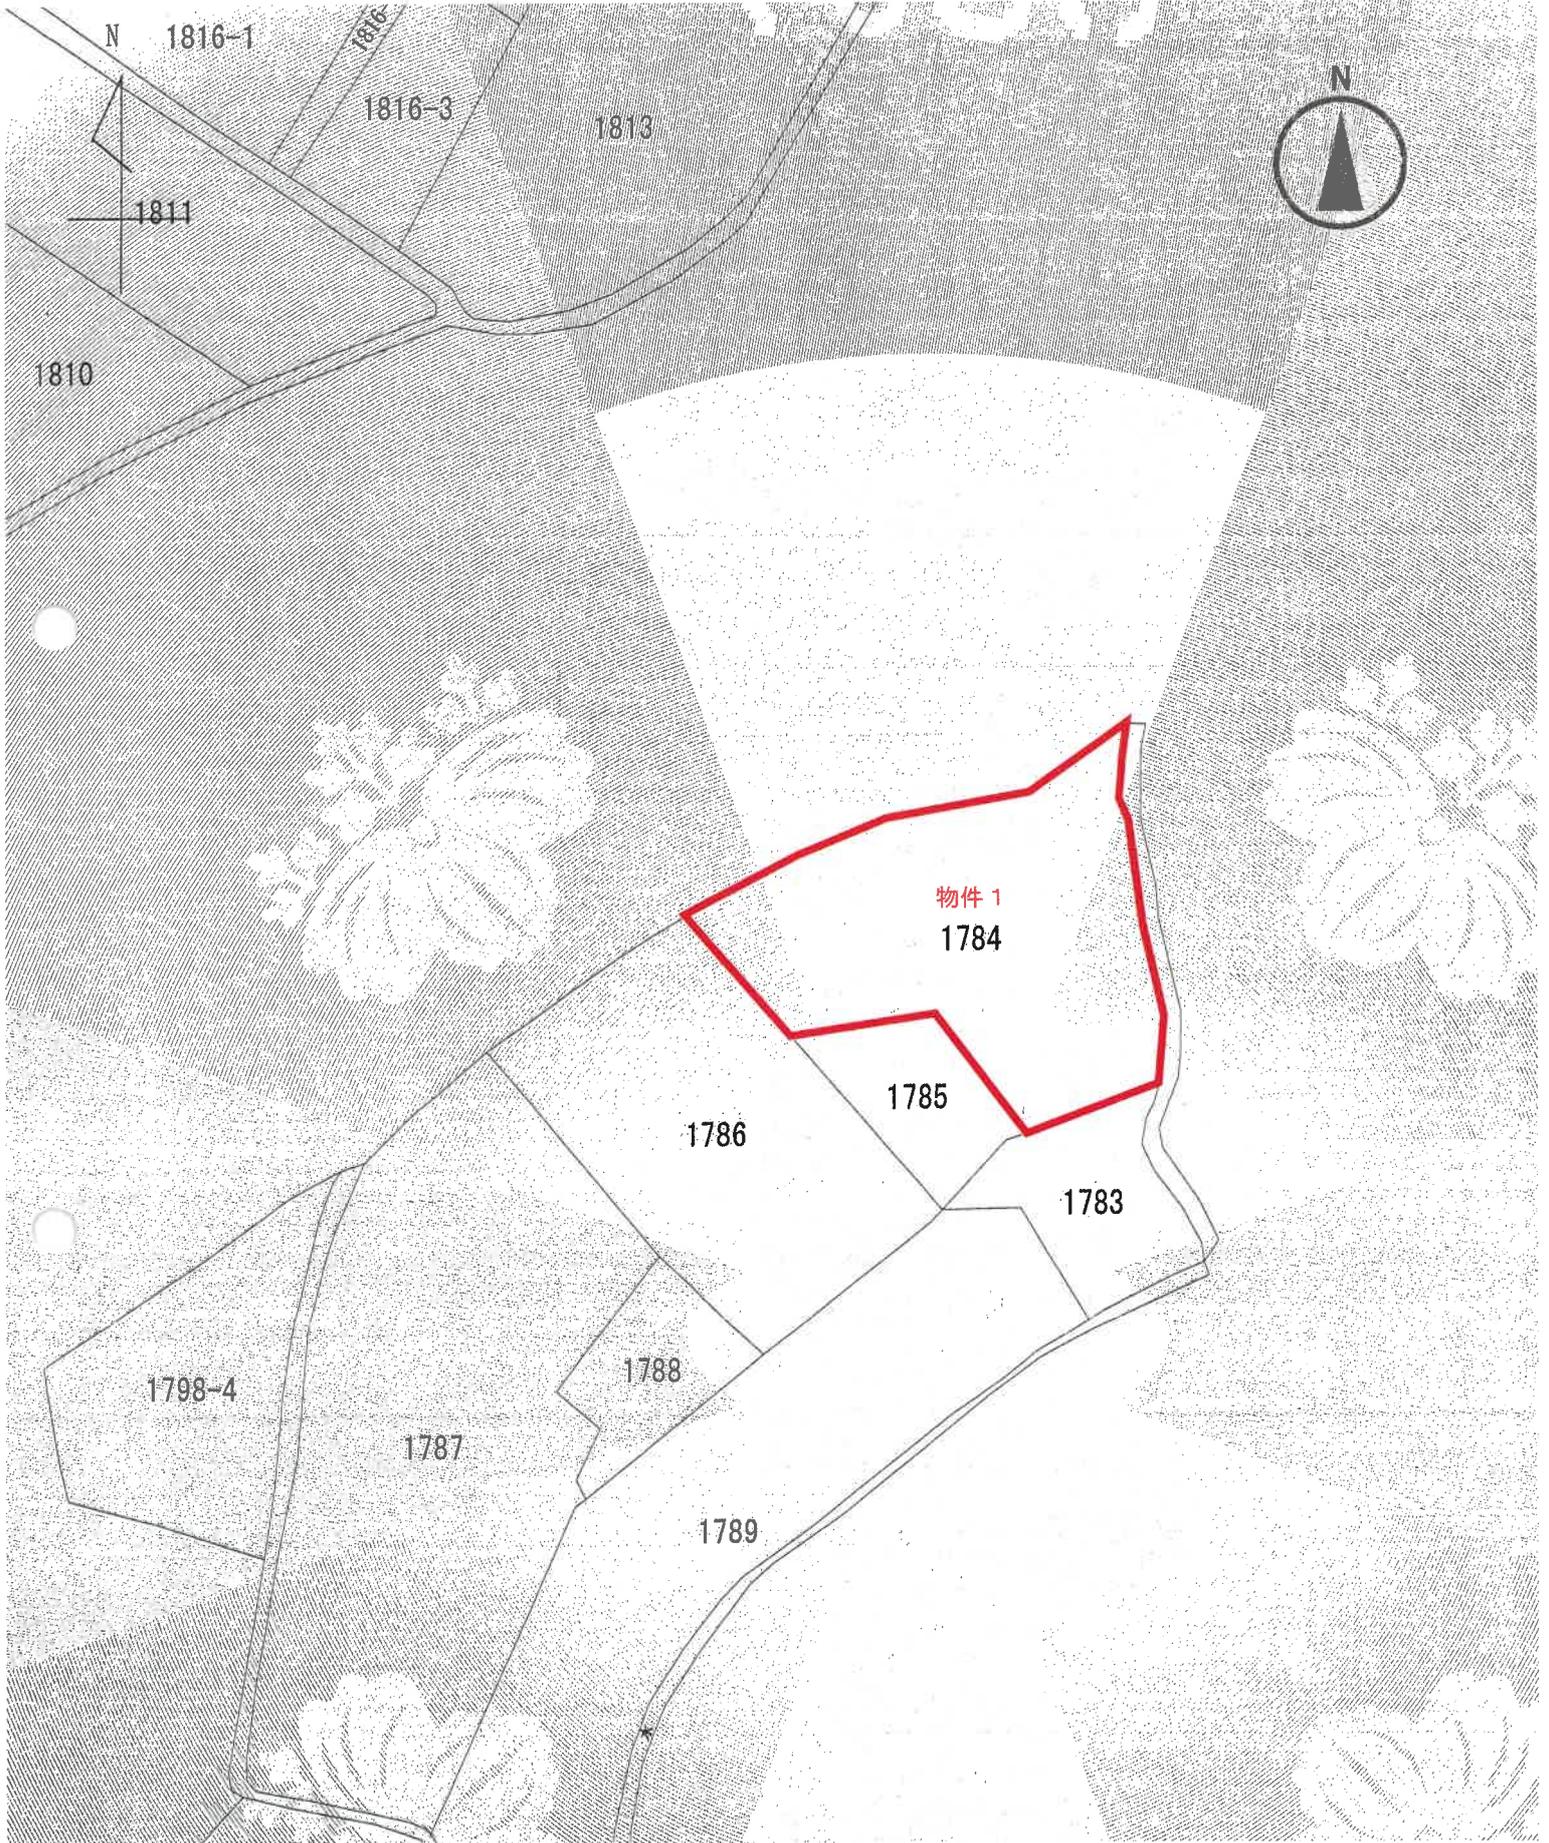
公 図 写

①物件1の公図は縮尺不明であるが、600分の1であるとした場合の公図の形状は現地概測と概ね一致している。また、大子町税務課保管の地番参考図及び航空写真重ね図と、現地の状況も概ね一致していることを確認した。また、地番参考図の図上における概測結果では、公簿数量よりも大きくなった。地番参考図に法的根拠はなく、境界の確定に使用はできないので、この数量については参考に留めざるを得ないが、これらを考慮すると公簿数量は概ね確保できるものと思料し、公簿数量を評価数量として採用した。

S = 縮尺不明

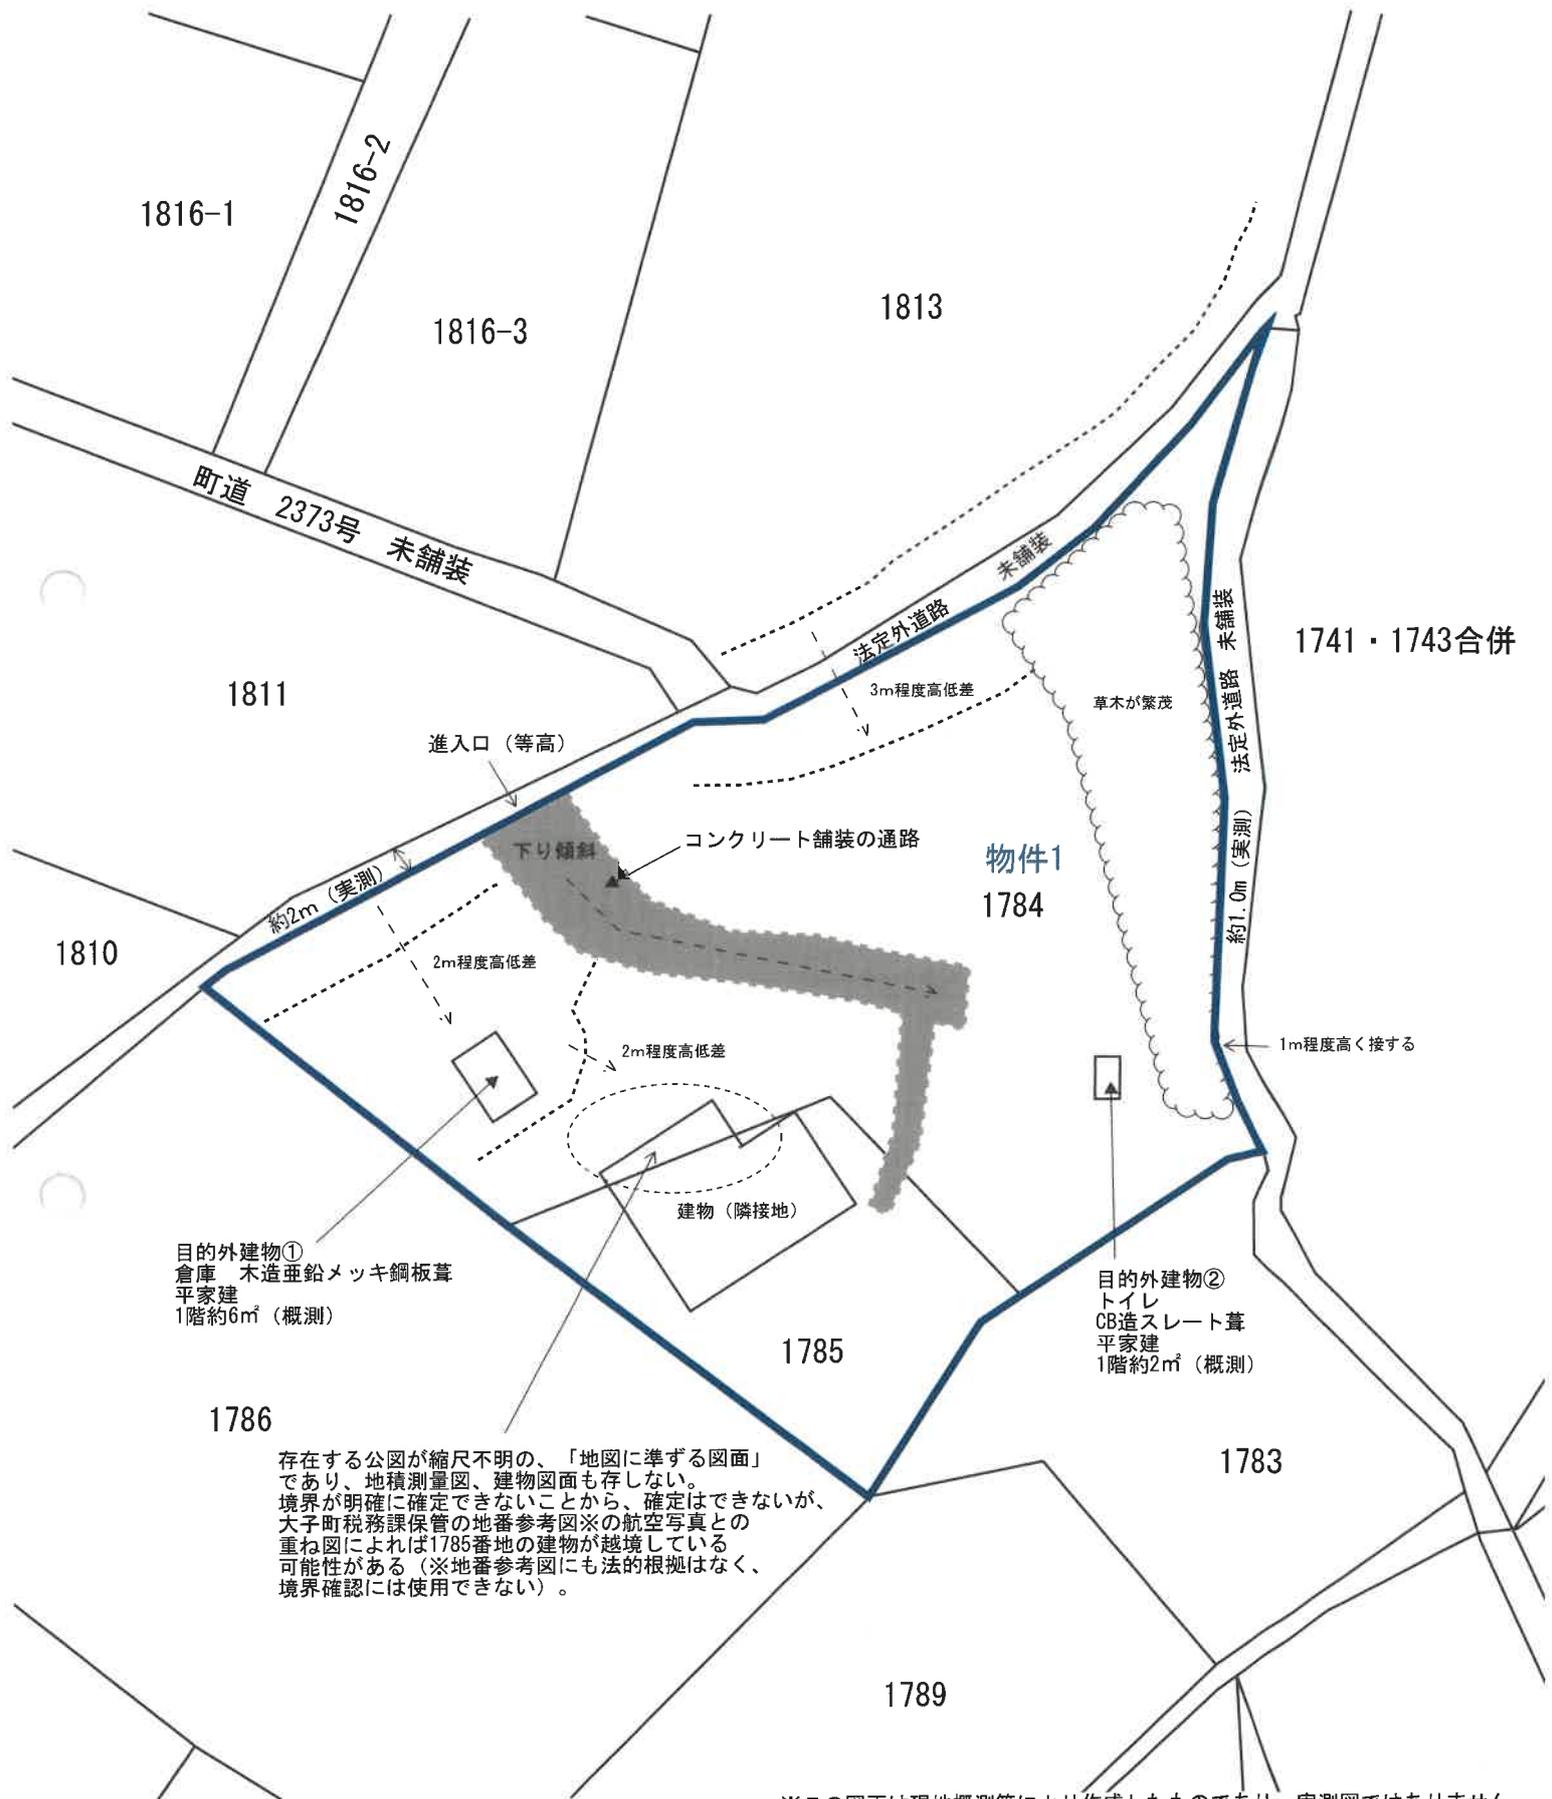
# 土地建物位置関係図

存在する公図が縮尺不明の、「地図に準ずる図面」であり、地積測量図、建物図面も存しない。境界が明確に確定できないことから、確定はできないが、大子町税務課保管の地番参考図※の航空写真との重ね図によれば1785番地の建物が越境している可能性がある(※地番参考図にも法的根拠はなく、境界確認には使用できない)。

※この図面は現地概測等により作成したものであり、実測図ではありません。また、目的外建物の構造、規模等については、現地による目視、概測に基づいており、実際の構造、規模等と異なる可能性があります。
