期 間 入 札 の 公 告

現況調査報告書

不動産の表示	「物件目録」のとおり
住居表示	茨城県日立市鹿島町二丁目11番8号
土地	物件 1
現況地目	■宅地（物件1） □雑種地（物件） □（物件）
形状	□公図のとおり □地積測量図のとおり □建物図面（各階平面図）のとおり ■土地建物位置関係図のとおり □
占有者及び占有状況	■土地所有者 □その他の者（ ） ■上記の者が本土地上に下記建物を所有し、占有している □「占有者及び占有権原」のとおり
下記以外の建物（目的外建物）	■ない □ある（詳細は「目的外建物の概況」のとおり）
その他の事項	スチール製物置、簡易木製物置（いずれも動産）がある。
建物	物件 2
種類、構造及び床面積の概略	■公簿上の記載と次の点が異なる（■主たる建物 □附属建物） （一棟の建物の表示） ■構造：鉄筋コンクリートブロック造陸屋根高床式2階建 ■床面積：1階 102.06平方メートル 2階 102.06平方メートル （専有部分の建物の表示） ■床面積：1階部分 77.64平方メートル
物件目録にない附属建物	■ない □ある 種類： 構造： 床面積：
占有者及び占有状況	■建物所有者 □その他の者 ■上記の者が本建物を 居宅 として使用している □「占有者及び占有権原」のとおり
上記以外の敷地（目的外土地）	■ない □ある（詳細は「目的外土地の概況」のとおり）
その他の事項	
執行官保管の仮処分	■ない □ある 地方裁判所 支部 令和 年（ ）第 号 保管開始日 令和 年 月 日
土地建物の位置関係	□建物図面（各階平面図）のとおり ■土地建物位置関係図のとおり

評 価 書

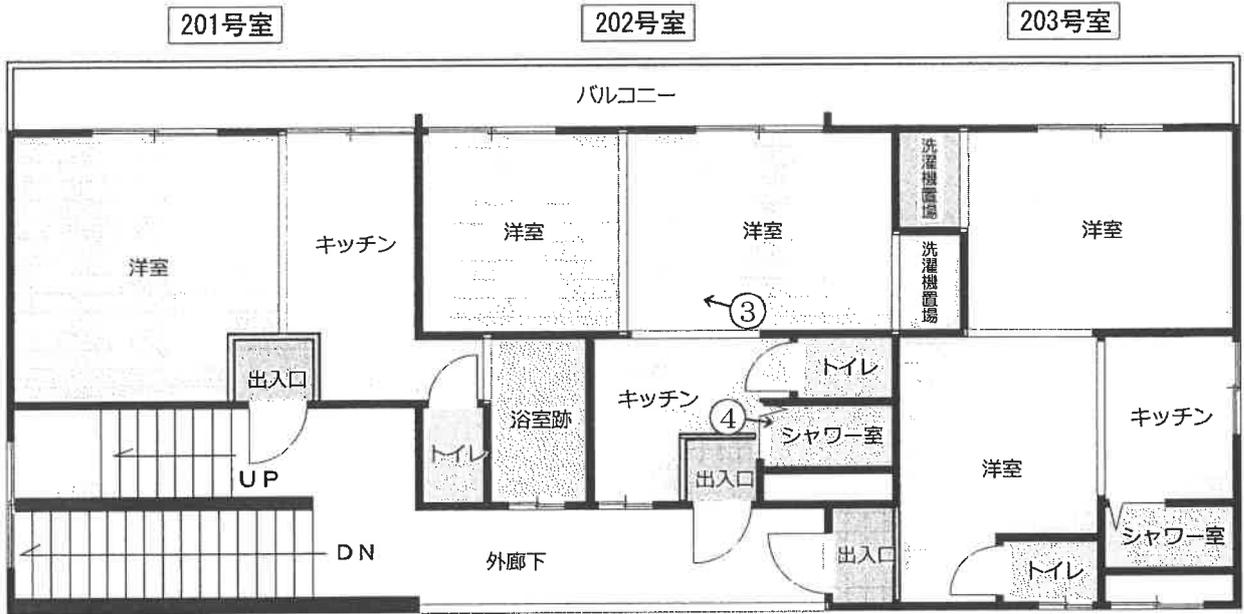
建物間取図（略図）

物件2

1階部分 77.64㎡（※登記上は、2階部分 77.64㎡）

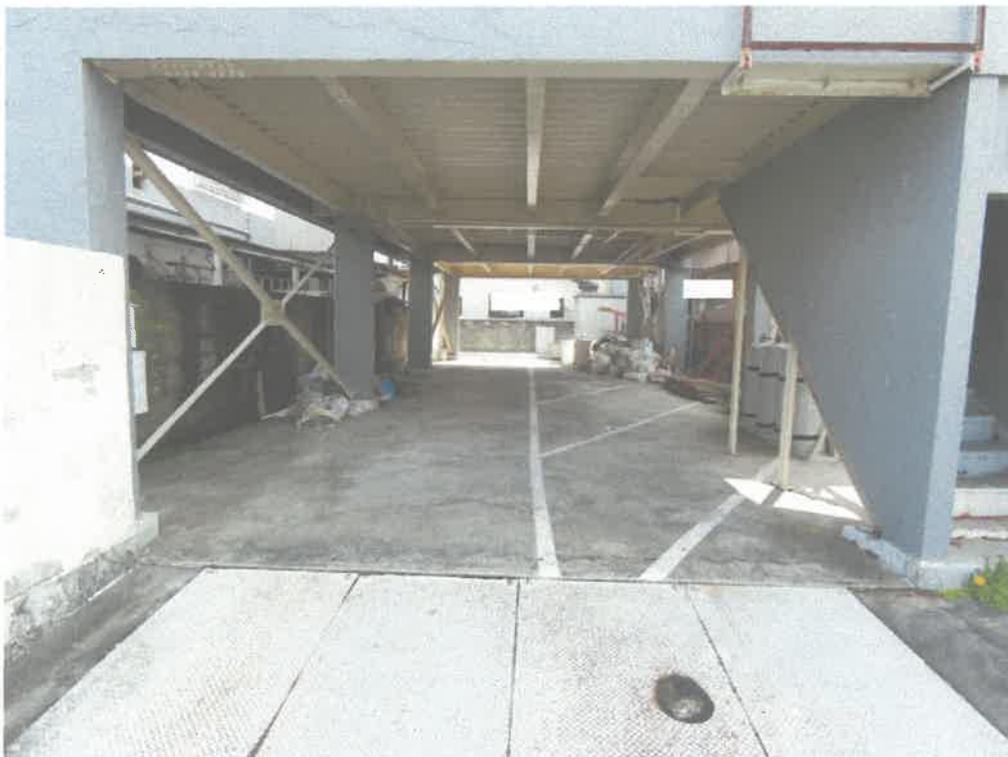
写真番号 2

登記上の1階に
当たる地上部分

- 1 本件各物件の状況は、土地建物位置関係図、建物間取図及び添付した写真のとおりである。
- 2 本件建物は、登記記録上は3階建の居宅建物で、各階の床面積は各102.06平方メートルとされているが、実際には地上部分（登記記録上の1階部分）が駐車場になっている高床式2階建の共同住宅様式の建物であり、共同住宅における共用階段や共用廊下を除いた床面積が専有部分の床面積として登記されているようである。
- 3 本件建物の一部は債務者兼所有者によるリフォーム作業が行われているが、リフォーム作業が行われていない部分などでは雨漏りによる損傷が見られる状態だった。
- 4 以上から本物件の占有状況については、登記事項証明書の記載及び債務者兼所有者の陳述、その他現場の状況等を総合して2乃至3枚目記載のとおりであると認定した。

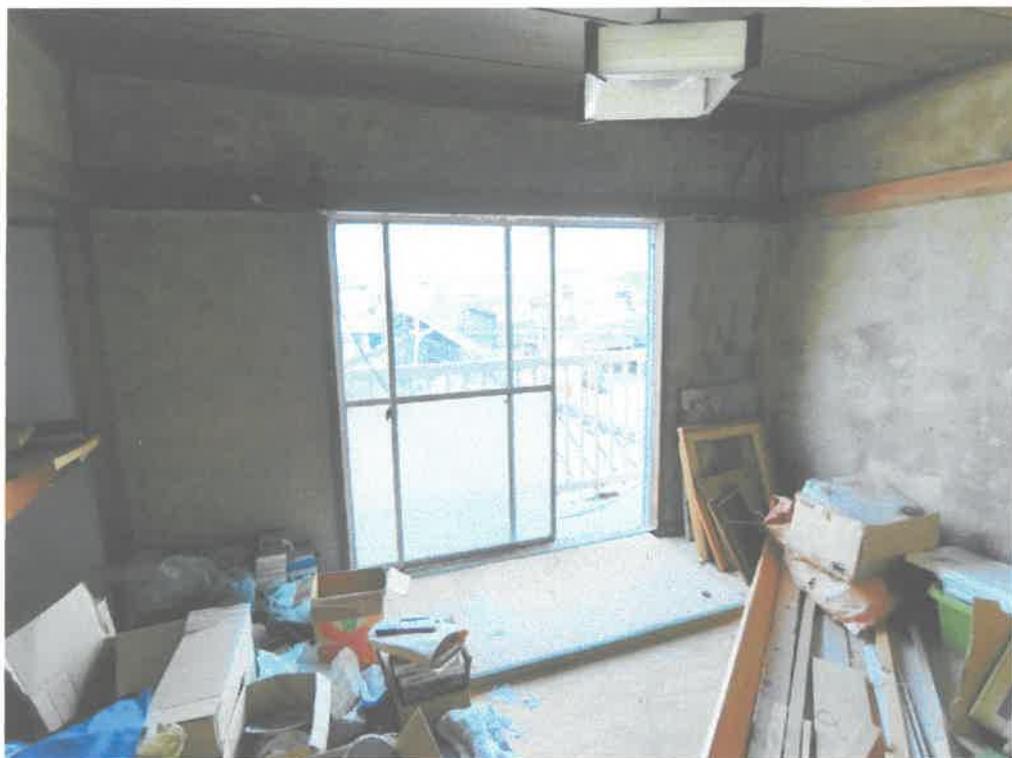
写真番号5

※壁のシミはカビ
と思われること

構 造	鉄筋コンクリート 1 階建
位 置	1 階部分・開口部の方位：南東向き
床 面 積	<登記面積>77.64㎡ ※但し、建物価格の査定にあたっては、以下共用部分の共有持分面積を加算する。 45.78㎡(共用部分)×7764/15834(専有面積比)=22.45㎡
間 取 り	別添「建物間取図(略図)」参照
仕 様	内 壁 ビニールクロス貼 等 天 井 ビニールクロス貼 等 床 フローリング、土間 等 設 備 電気・ガス・給排水衛生設備 等 ※競売手続きにおいては、建物に附属する各種付帯設備の動作確認ができないため、正常に作動するか否かは不明
維持管理の状態	劣る
管 理 費 等	特になし
専 有 部 分 の 利 用 状 況 等	建物所有者が本建物を居宅として使用している。
特 記 事 項	・物件 2 (1 階部分)は、別添「建物間取図(略図)」の通り、3 部屋に分かれている。 ・専有部分の建物の損傷等について 建物内部を確認した結果、老朽化が進行しており、一部リフォームが施されているが、雨漏り箇所があるほか内壁や床の汚損等が見られた。また、猫の室内飼いや以前に保護猫を預かっていたとの所有者の主張があった。なお、評価人としての調査には限界があるため、その他の隠れた損傷や不具合等に関しては、別途専門調査機関による調査を要する。

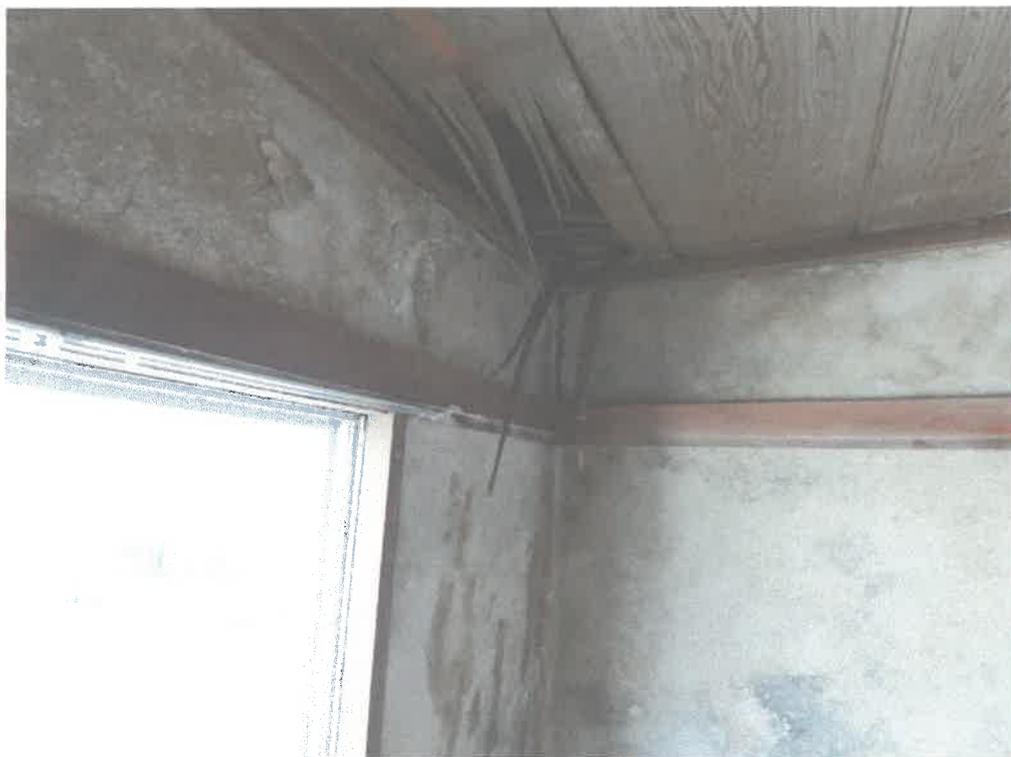
写真番号6

※雨漏りによる
天井板の破損（他
にもある）

構	造	鉄筋コンクリート1階建	
位	置	2階部分・開口部の方位：南東向き	
床	面	積	<登記面積>80.70㎡ ※但し、建物価格の査定にあたっては、以下共用部分の共有持分面積を加算する。 45.78㎡(共用部分)×8070/15834(専有面積比)=23.33㎡
間	取	り	別添「建物間取図(略図)」参照
仕	様	内 壁	ビニールクロス貼、土壁 等
		天 井	ビニールクロス貼 目透かし天井 等
		床	フローリング、畳、土間 等
		設 備	電気・ガス・給排水衛生設備 等
			※競売手続きにおいては、建物に附属する各種付帯設備の動作確認ができないため、正常に作動するか否かは不明
維持管理の状態		劣る	
管 理 費 等		特になし	
専 有 部 分 の 利 用 状 況 等		建物所有者が本建物を居宅として使用している。	
特 記 事 項		<ul style="list-style-type: none"> ・物件3(2階部分)は、別添「建物間取図(略図)」の通り、3部屋に分かれている。 ・専有部分の建物の損傷等について 建物内部を確認した結果、老朽化が進行しており、雨漏りによる一部天井板の剥がれが見られ、また、内壁のカビによる汚損、床の損傷等が見られ劣化が著しい。なお、評価人としての調査には限界があるため、その他の隠れた損傷や不具合等に関しては、別途専門調査機関による調査を要する。

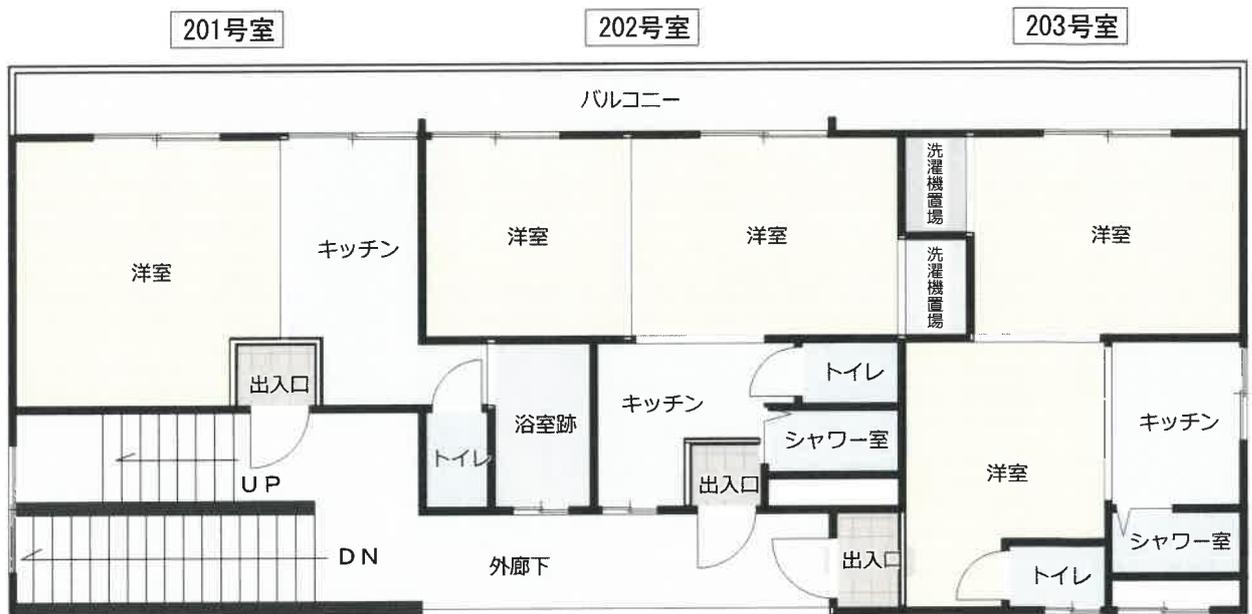
建物間取図（略図）

物件2

1階部分 77.64㎡（※登記上は、2階部分 77.64㎡）

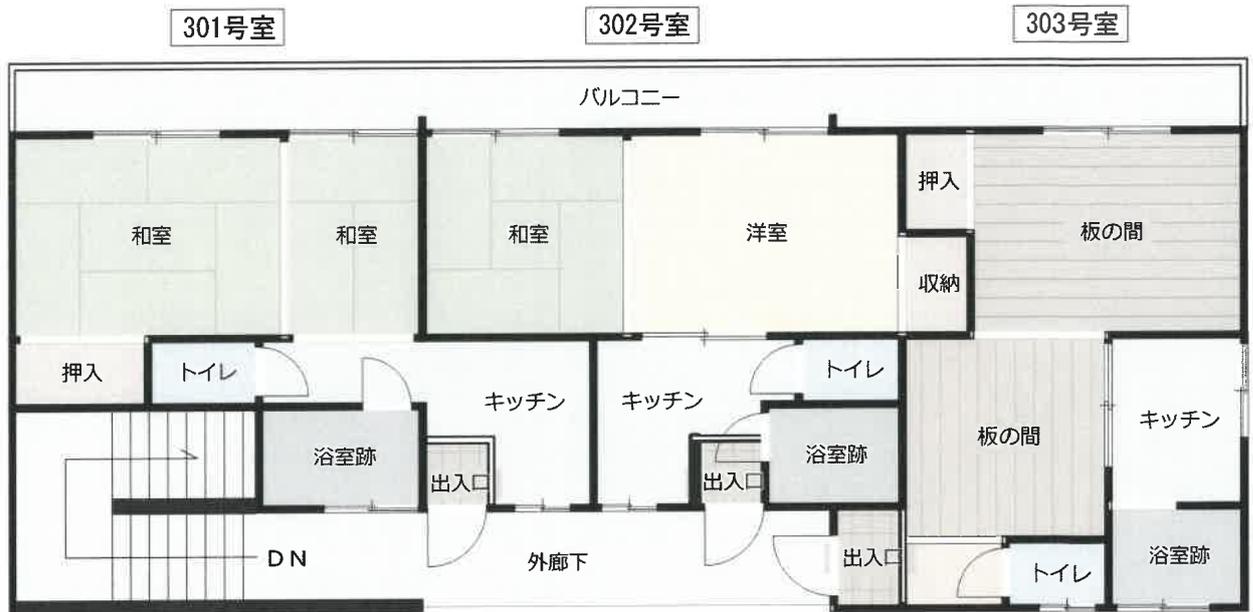
建物間取図（略図）

物件3

2階部分 80.70㎡（※登記上は、3階部分 80.70㎡）
