## 期 間 入 札 の 公 告

水戸地方裁判所民事部

## 現況調査報告書

## 評 価 書

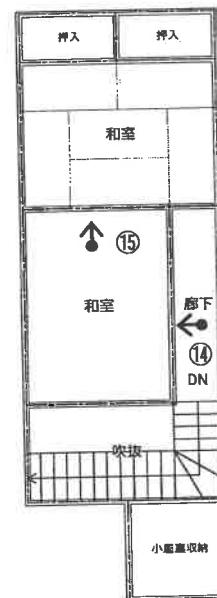
# 間取図

物件2: 居宅

木造瓦葺2階建

1階 101.84 m<sup>2</sup>  
(課税台帳に基づく概測数量※)

2階 30.64 m<sup>2</sup>  
(課税台帳に基づく概測数量※)

※課税台帳記載の延床面積は132.48m<sup>2</sup>

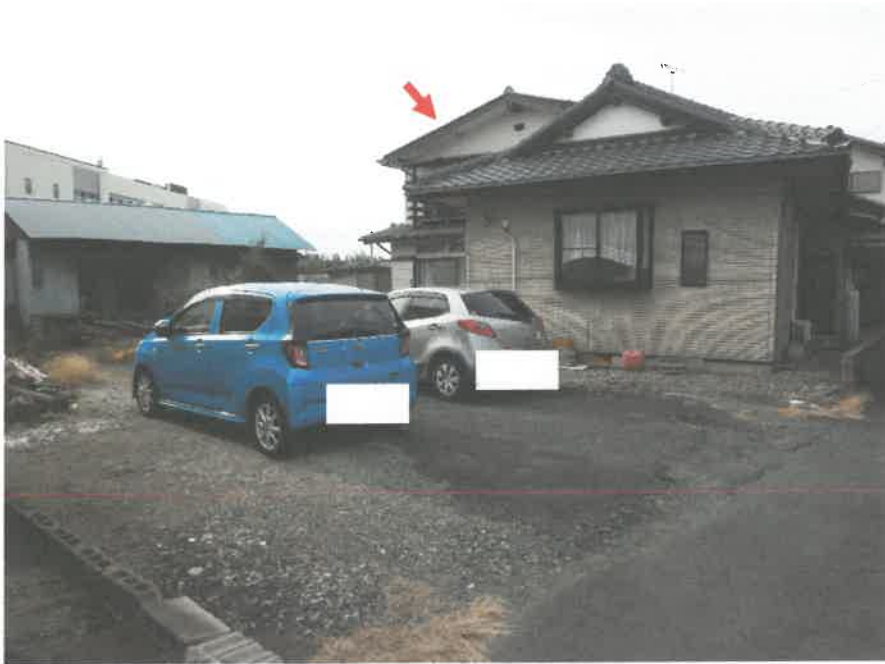
写真1

矢印側の建屋の1階トイレが利用できないとのこと。

| 関係人の陳述等 | |
|---|---|
| A<br>(本件所有者) | <p>1 本物件に(は),</p> <p>(1) 所有者が使用(占有)しています。</p> <p>(2) 第三者の所有物はありません。</p> <p>(3) 境界争い等隣地との紛争はありません。</p> <p>(4) 気になる故障不具合はありません。</p> <p>しかし, 本件建物1階東側にあるトイレについては, 誤って<br/>損傷した給水管を縁切りしており, 利用ができません。</p> <p>(5) 産廃の投棄・埋設や不自然死などの事件事故はありません。</p> <p>2 増改築について</p> <p>(1) 附属建物については, 50年ほど前, 物置であったものを居<br/>宅にするため増改築し, 貸家として利用していました。</p> <p>しかし, 現在は誰にも貸していませんので, 本件所有者が物<br/>置として利用しています。</p> <p>(2) 本件建物については, 当初あった建物が火災の被害を受け<br/>たりしたこともあり, 30年ほど前から順次増改築を行いま<br/>した。</p> <p>3 体調の関係もあって公的な扶助を受けて生活しており, 転居が困<br/>難な状況にあります。</p> <p style="text-align: right;">【現地聴取要旨】</p> |

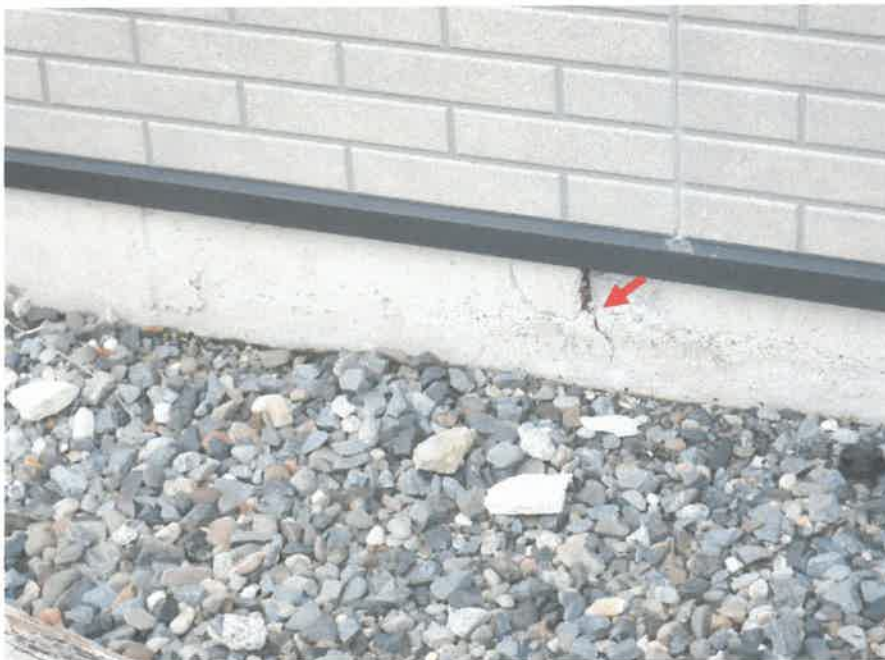
写真2

鉄筋の露出・錆び

| その他の事項 | 1. 崩落による受傷といった危険防止の見地から、附属建物への立ち入りは差し控えた。<br>2. 主たる建物の基礎の一部に亀裂が生じており、露出した鉄筋に錆が生じている箇所がある。<br>3. 主たる建物東側部分の床板が弱って軟弱となっている。また、同部分 1 階の天井に雨漏りを想起させるシミ跡が認められる。 | | | | | | |

| 特記事項 | <p>①建築確認申請あり（昭和48年11月9日・日1479号・主要用途：専用住宅・工事種別：増築）。完了検査の記録はなかった。<br/> ②屋根、及び外壁部分に全体的に経年劣化による汚れが見られる。基礎部分については、亀裂が見られ、鉄筋が露出している箇所が見られた。特に建築確認概要書からの推定では、昭和48年頃に増築がなされたと思われる建物南側部分の傷みが大きい。窓枠等の金属部分に錆が見られる外、戸袋、2階欄干や軒裏等の木製部分の傷みが大きい。特に2階南側の軒裏については、木材が剥落し、穴が開いている状態となっている。<br/> また、内装についても、建物南側部分の傷みが大きく、壁や、床、建具等に全体的に経年劣化による汚れ、変色、傷が見られる。1階和室の天井には雨漏り跡と思われるシミが見られた。</p> |

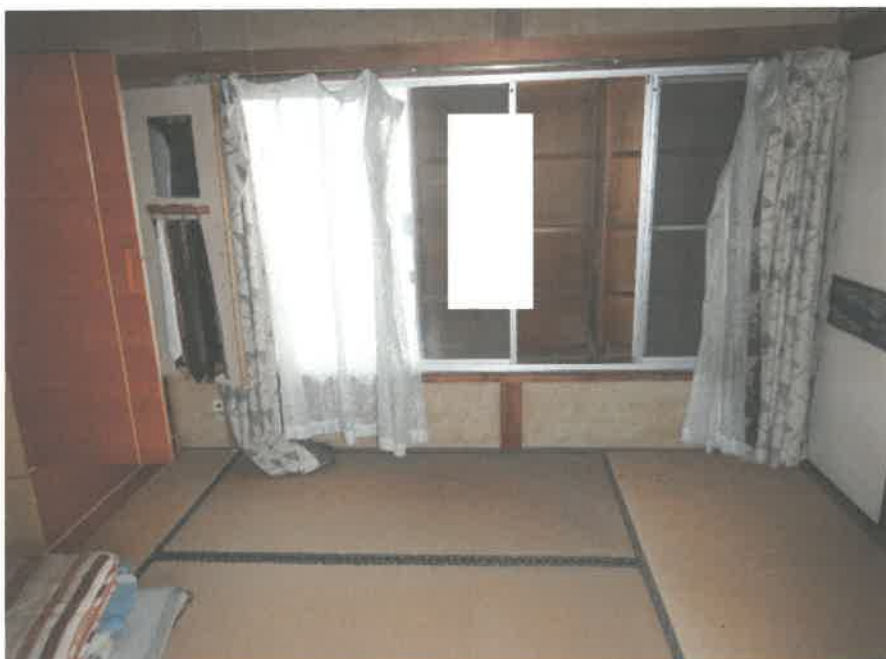
写真13

天井のシミ  
跡
