# 期 間 入 札 の 公 告

## 現況調査報告書

# 評 価 書

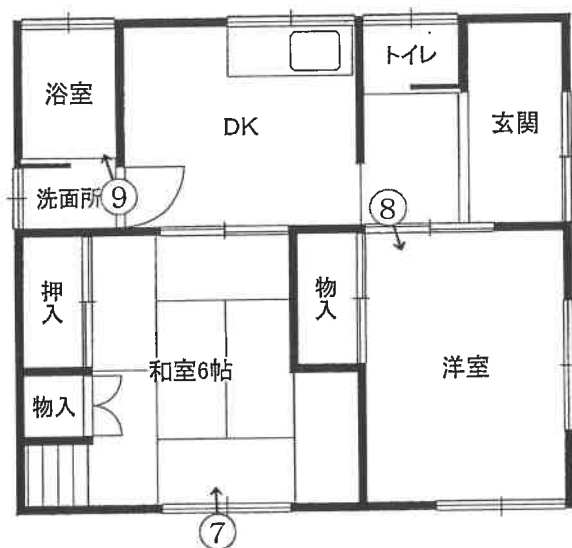
【主たる建物:居宅】 登記床面積:46.37㎡

| 区 分 | 主たる建物 |
|---|---|
| 特 記 事 項 | ① 建築後約53年が経過しており、目視可能範囲内の調査の結果、経年劣化（自然損耗）のほか、床面等の大部分は腐朽しており、建物内外部ともに管理不良による損傷部分が非常に多く、総じて老朽化が相当に著しい状態にある。<br>② 本件建物の評価上の敷地範囲（附属建物を含む）は次のとおりとする。 <ul style="list-style-type: none"> <li>・物件1， 5及び7の土地（計904.05㎡）の全部</li> <li>・物件2の土地（366.67㎡）のうち、約66.67㎡（概測面積）</li> <li>・物件4の土地（90.25㎡）のうち、約45.25㎡（概測面積）</li> </ul> |

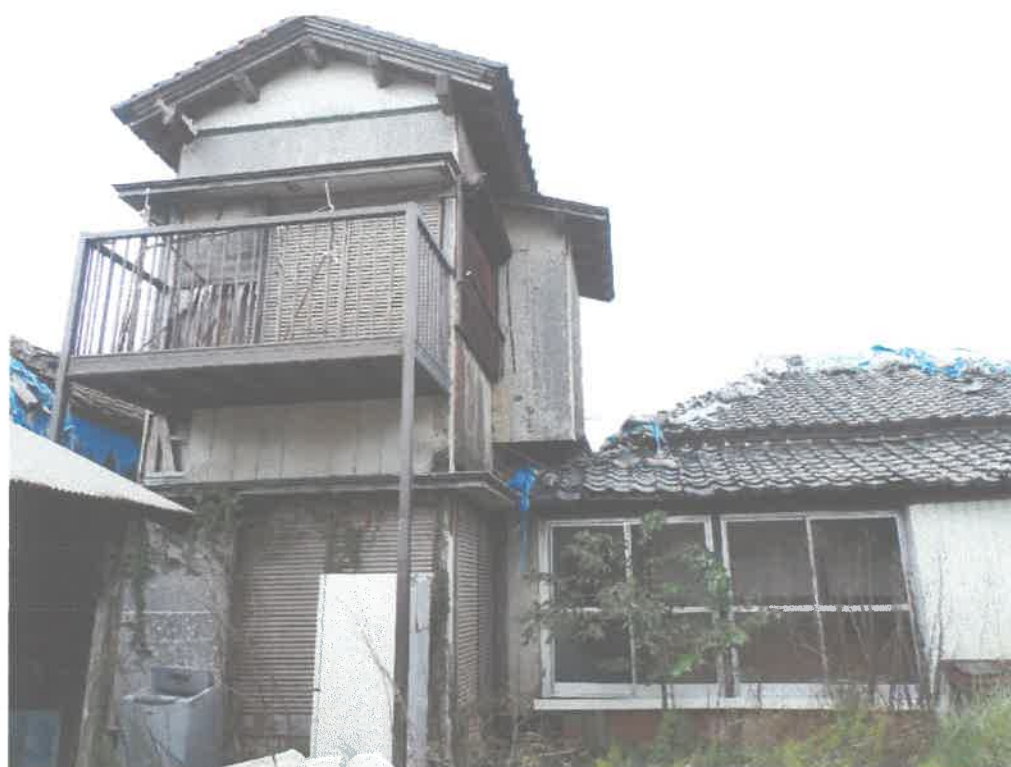
写真番号 5

- 1 本件各物件の状況は、土地建物位置関係図、建物間取図及び添付した写真のとおりである。
- 2 本件建物はいずれもかなり老朽化しており、床が撓む箇所が多数ある。物件6附属建物符号1については雨漏りしているとのことである。
- 3 目的外建物は壁や屋根が崩れており、危険な状態である。
- 4 以上から本物件の占有状況については、登記事項証明書の記載及び債務者兼所有者の陳述、その他現場の状況等を総合して3乃至5枚目記載のとおりであると認定した。

目的外建物（売却  
対象外）

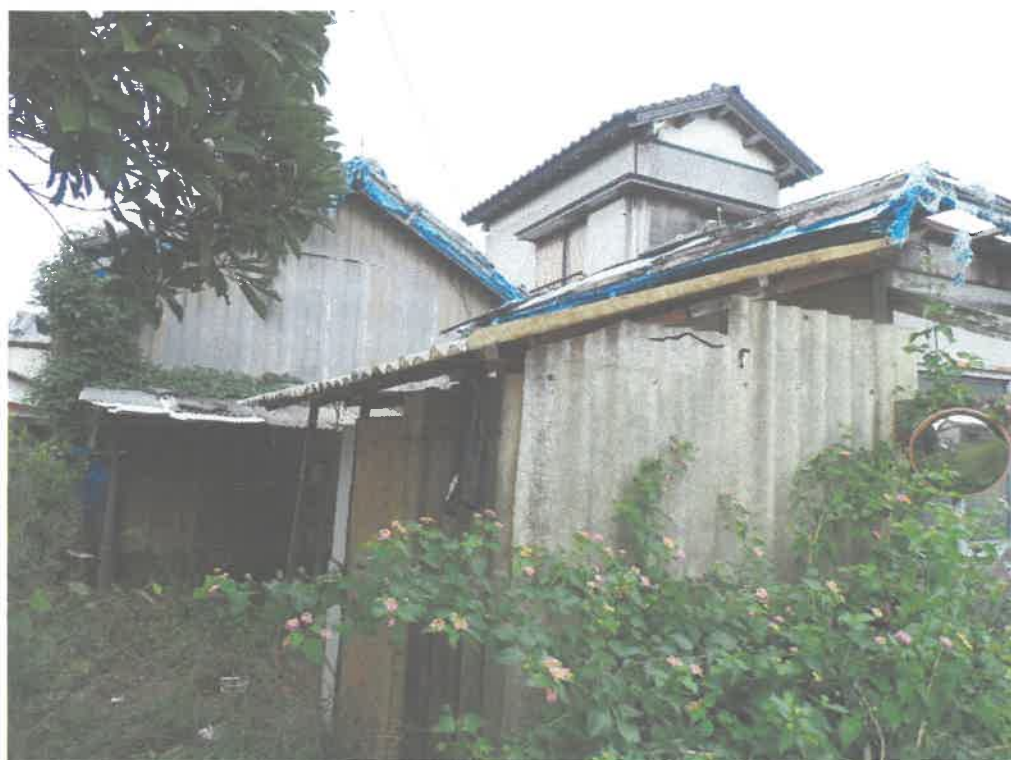
写真番号 6

目的外建物（売却  
対象外）
