## 期 間 入 札 の 公 告

- 1 所 在 常陸大宮市鷲子字町  
地 番 1 6 5 6 番 1  
地 目 宅地  
地 積 4 0 5 . 1 5 平方メートル
- 2 所 在 常陸大宮市鷲子字町 1 6 5 6 番地 1  
家屋 番号 1 6 5 6 番 1 の 1  
種 類 居宅  
構 造 木造杉皮葺平家建  
床 面 積 7 2 . 7 2 平方メートル  
(現況)  
構 造 木造亜鉛メッキ鋼板葺平家建  
床 面 積 約 1 0 4 . 9 0 平方メートル

## 現況調査報告書

## 評 価 書

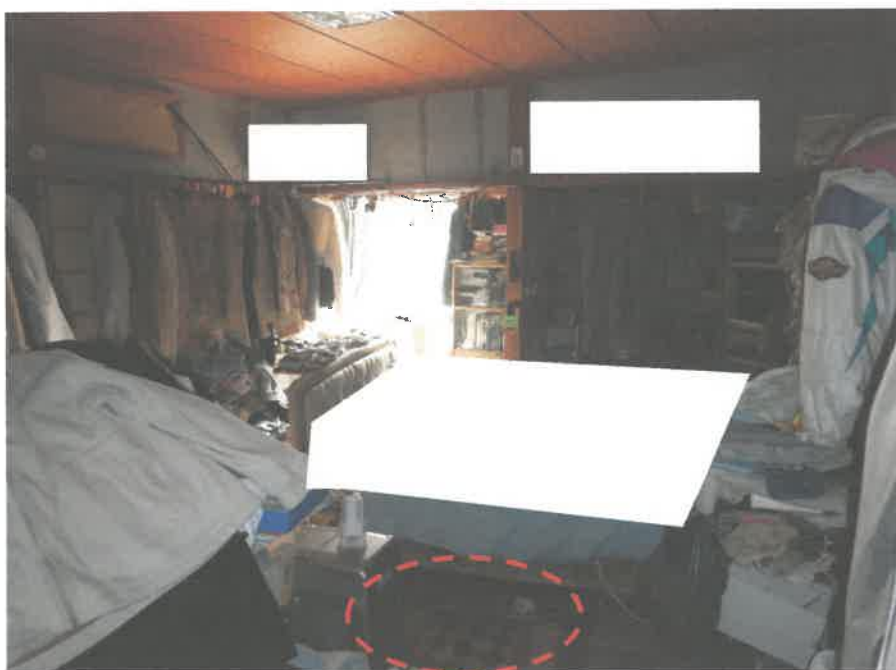
写真15

| その他の事項 | 1. 内外装問わず老朽化が進行している様子が認められる。<br>2. 床板の大部分が軟弱でたわむ。中でも仏間の床は朽ちて陥没している。<br>3. 「その他の事項用」用紙記載のとおり | | |

床の陥没箇所
