# 期 間 入 札 の 公 告

建物の名称 ネオシティ潮来

## 現況調査報告書

## 評 価 書

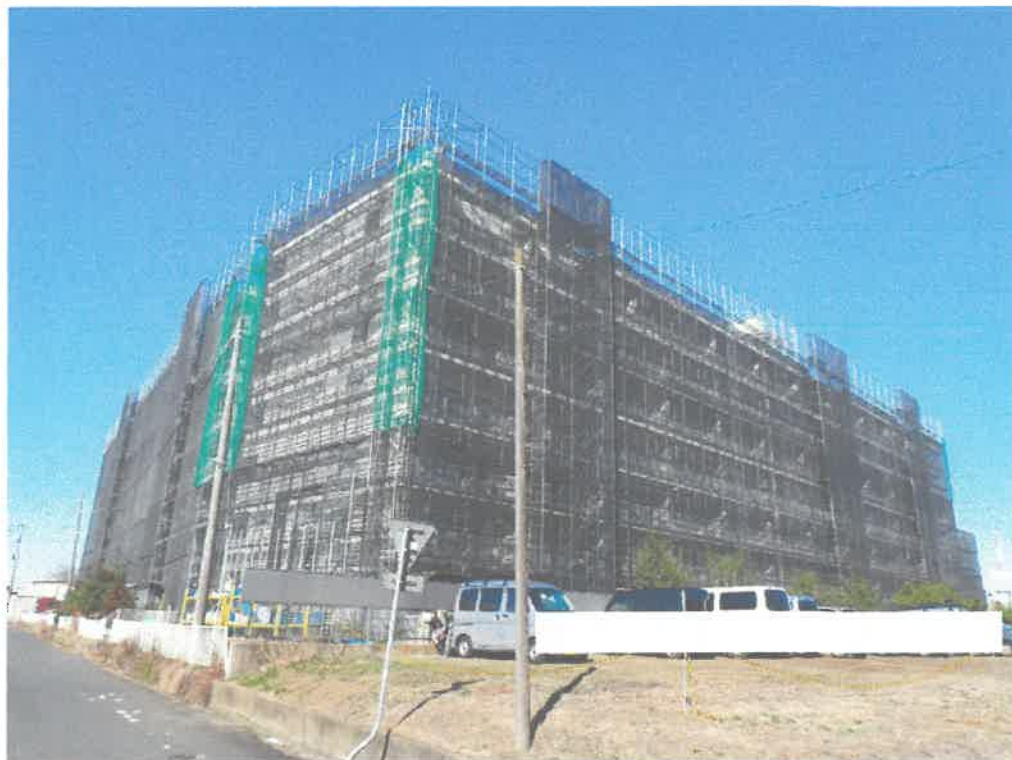
写真番号 1

※外壁工事中

| 特 記 事 項 | | ・ 東日本大震災による建物構造等への損傷の詳細は専門調査機関による詳細調査を行わないと確定できない。<br><br>・ 調査時点において外壁に損傷が多数認められた。また、大規模修繕工事中であったが詳細は不明である。 | |
