## 期 間 入 札 の 公 告

## 現況調査報告書

# 土地建物位置関係図

## 評 価 書

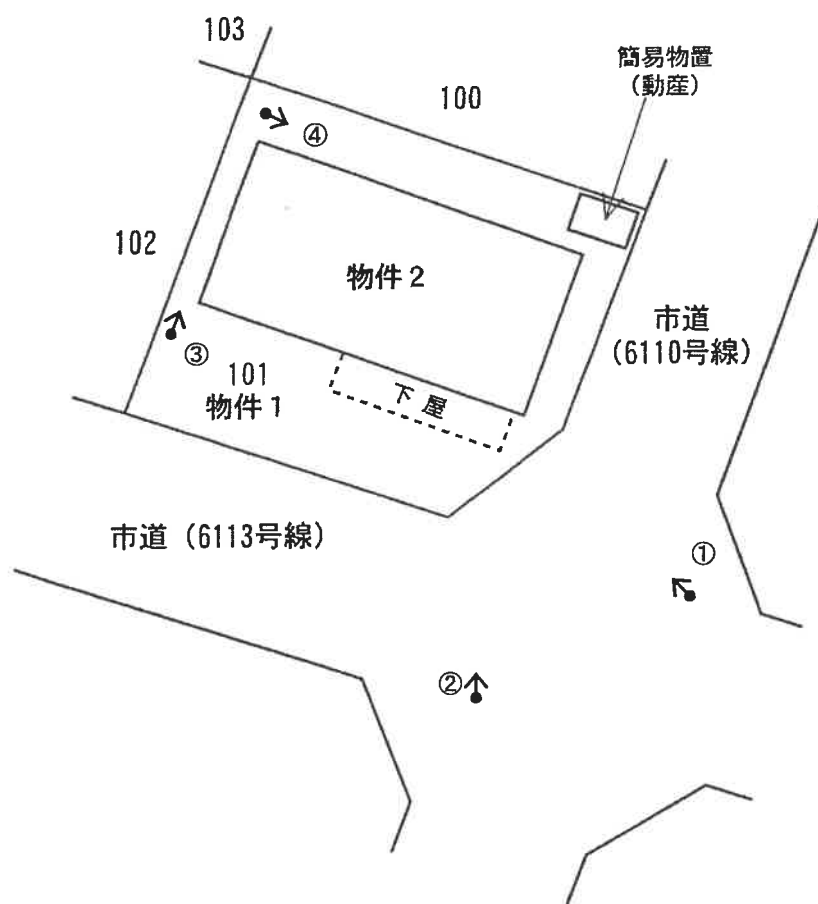
《凡例》  
 撮影方向: ←  
 写真番号: ①

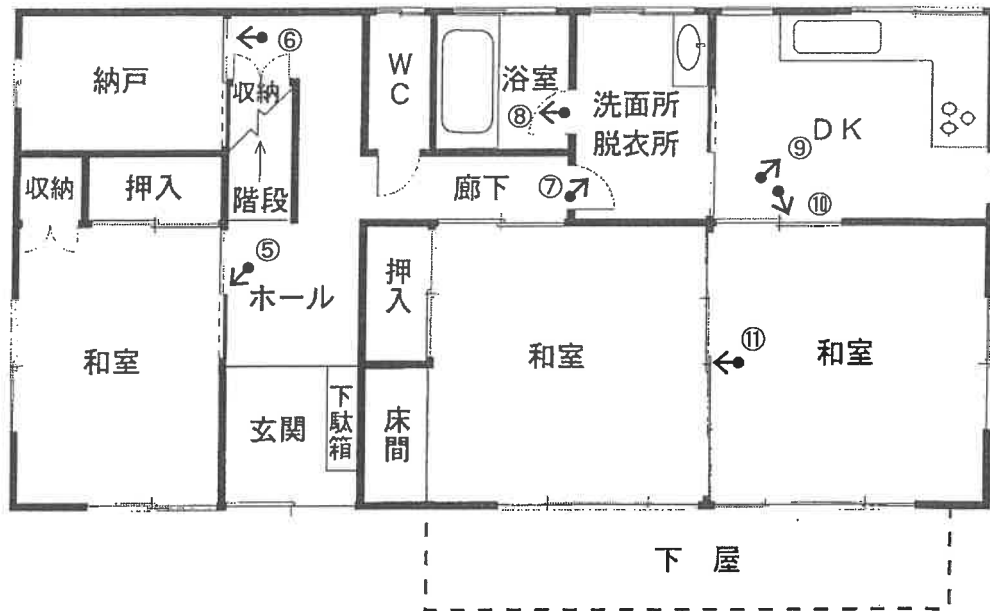
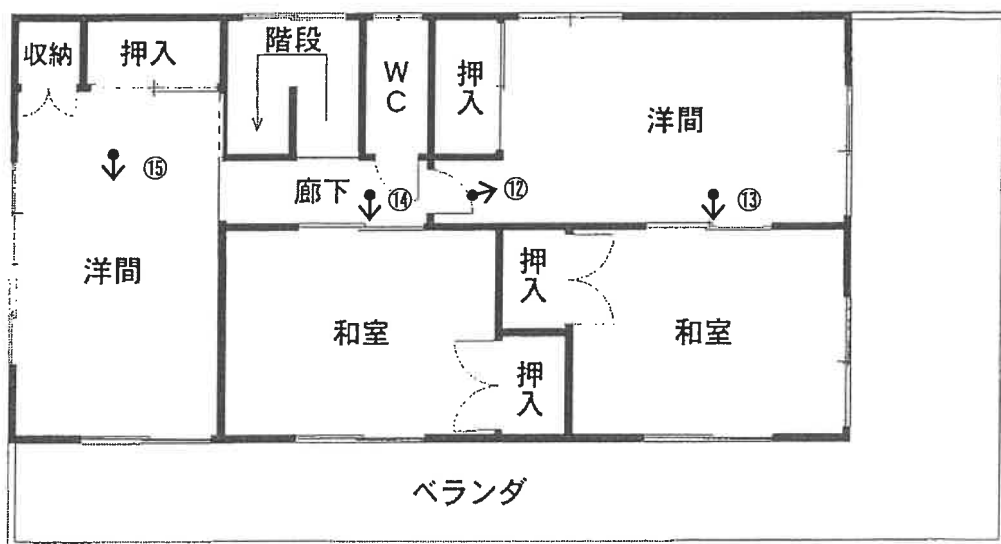
# 間 取 図

物件 2

(1 階)

(2 階)

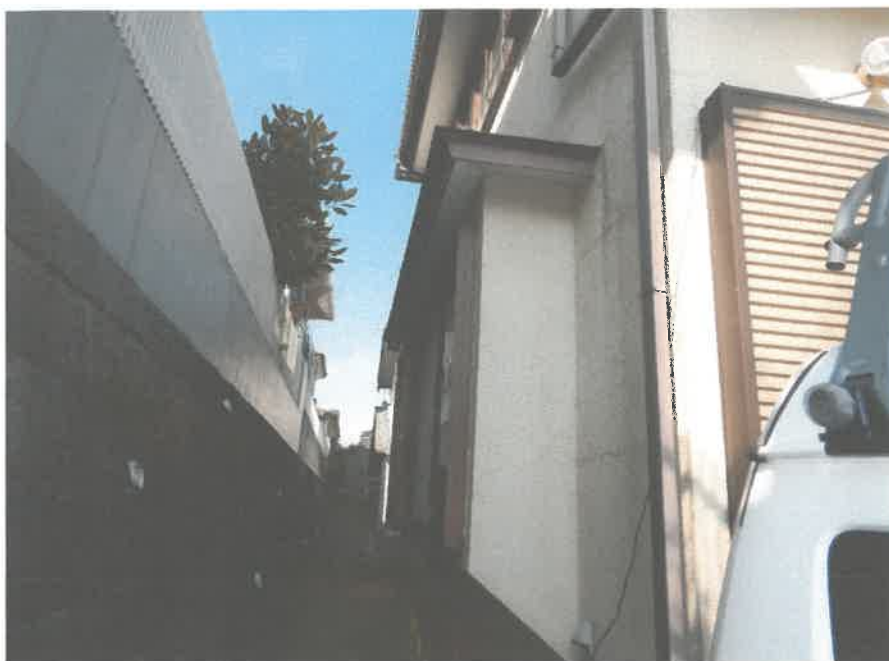
写真3

| その他の事項 | 1. 本件所有者A破産管財人弁護士Bが管財業務の一環として占有している。<br>2. 外壁に亀裂が多数認められる。<br>3. 1階居室等に雨漏りを原因と思われる天井の破損が認められる。<br>4. 1階廊下部分の床板の一部が傷んで軟弱となっている。 | | |

外壁の亀裂  
の状況

| 特 記 事 項 | ○物件2建物は、建築確認（第118号・平成元年4月27日）を受けているが、完了検査はなされていない。<br><br>○外壁に亀裂が少し、内壁ビニールクロスに剥がれが少し、天井に雨漏り跡・腐朽による抜け落ち・破損（1階）が見られるほか、外壁にビニールシートの打付（2階の1間）がある。 |

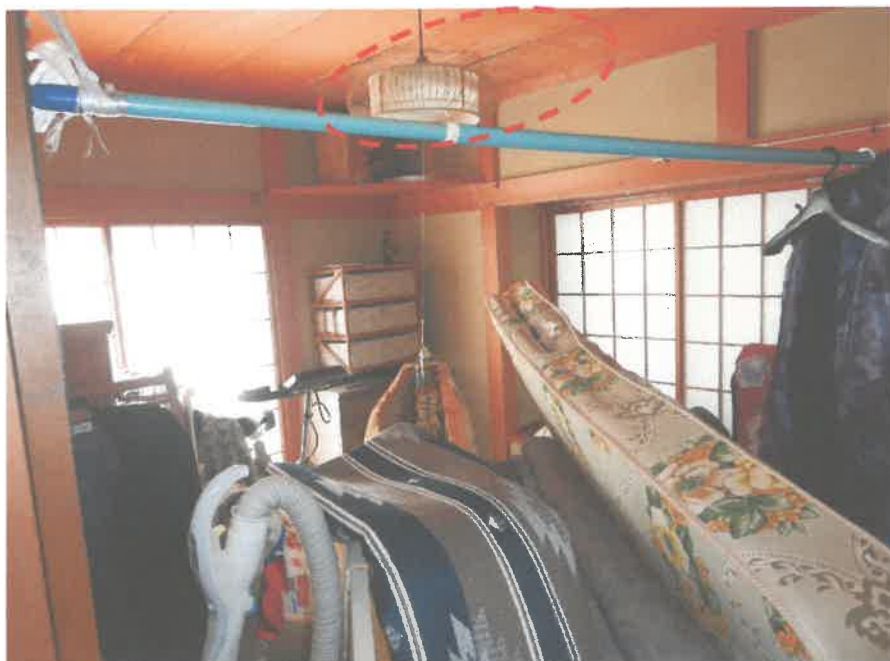
写真5

| 関係人の陳述等 | |
|---|---|
| A<br><br>(本件所有者) | 1 本物件に（は），<br><br>(1) 所有者が使用（占有）しています。<br>(2) 新築以降の増改築はありません。<br>(3) 第三者の所有物はありません。<br>(4) 境界争い等隣地との紛争はありません。<br>(5) 1階居間及び和室が風向きによって雨漏りすることがあります。<br>(6) 産廃の投棄・埋設や不自然死などの事件事故はありません。<br><br>【回答書及び現地聴取要旨】 |

雨漏り跡
