期 間 入 札 の 公 告

- 1 所 在 下妻市桐ヶ瀬字東
 地 番 468番1
 地 目 宅地
 地 積 2403.19平方メートル
- 2 所 在 下妻市桐ヶ瀬字東 468番地1
 家屋 番号 468番1
 種 類 居宅
 構 造 軽量鉄骨造セメント瓦葺2階建
 床 面 積 1階 101.82平方メートル
 2階 62.99平方メートル
- (附属建物)
- 符 号 1
 種 類 物置
 構 造 木造スレート葺平家建
 床 面 積 14.90平方メートル
- 符 号 2
 種 類 物置
 構 造 木造セメント瓦葺平家建
 床 面 積 26.46平方メートル

現況調査報告書

評 価 書

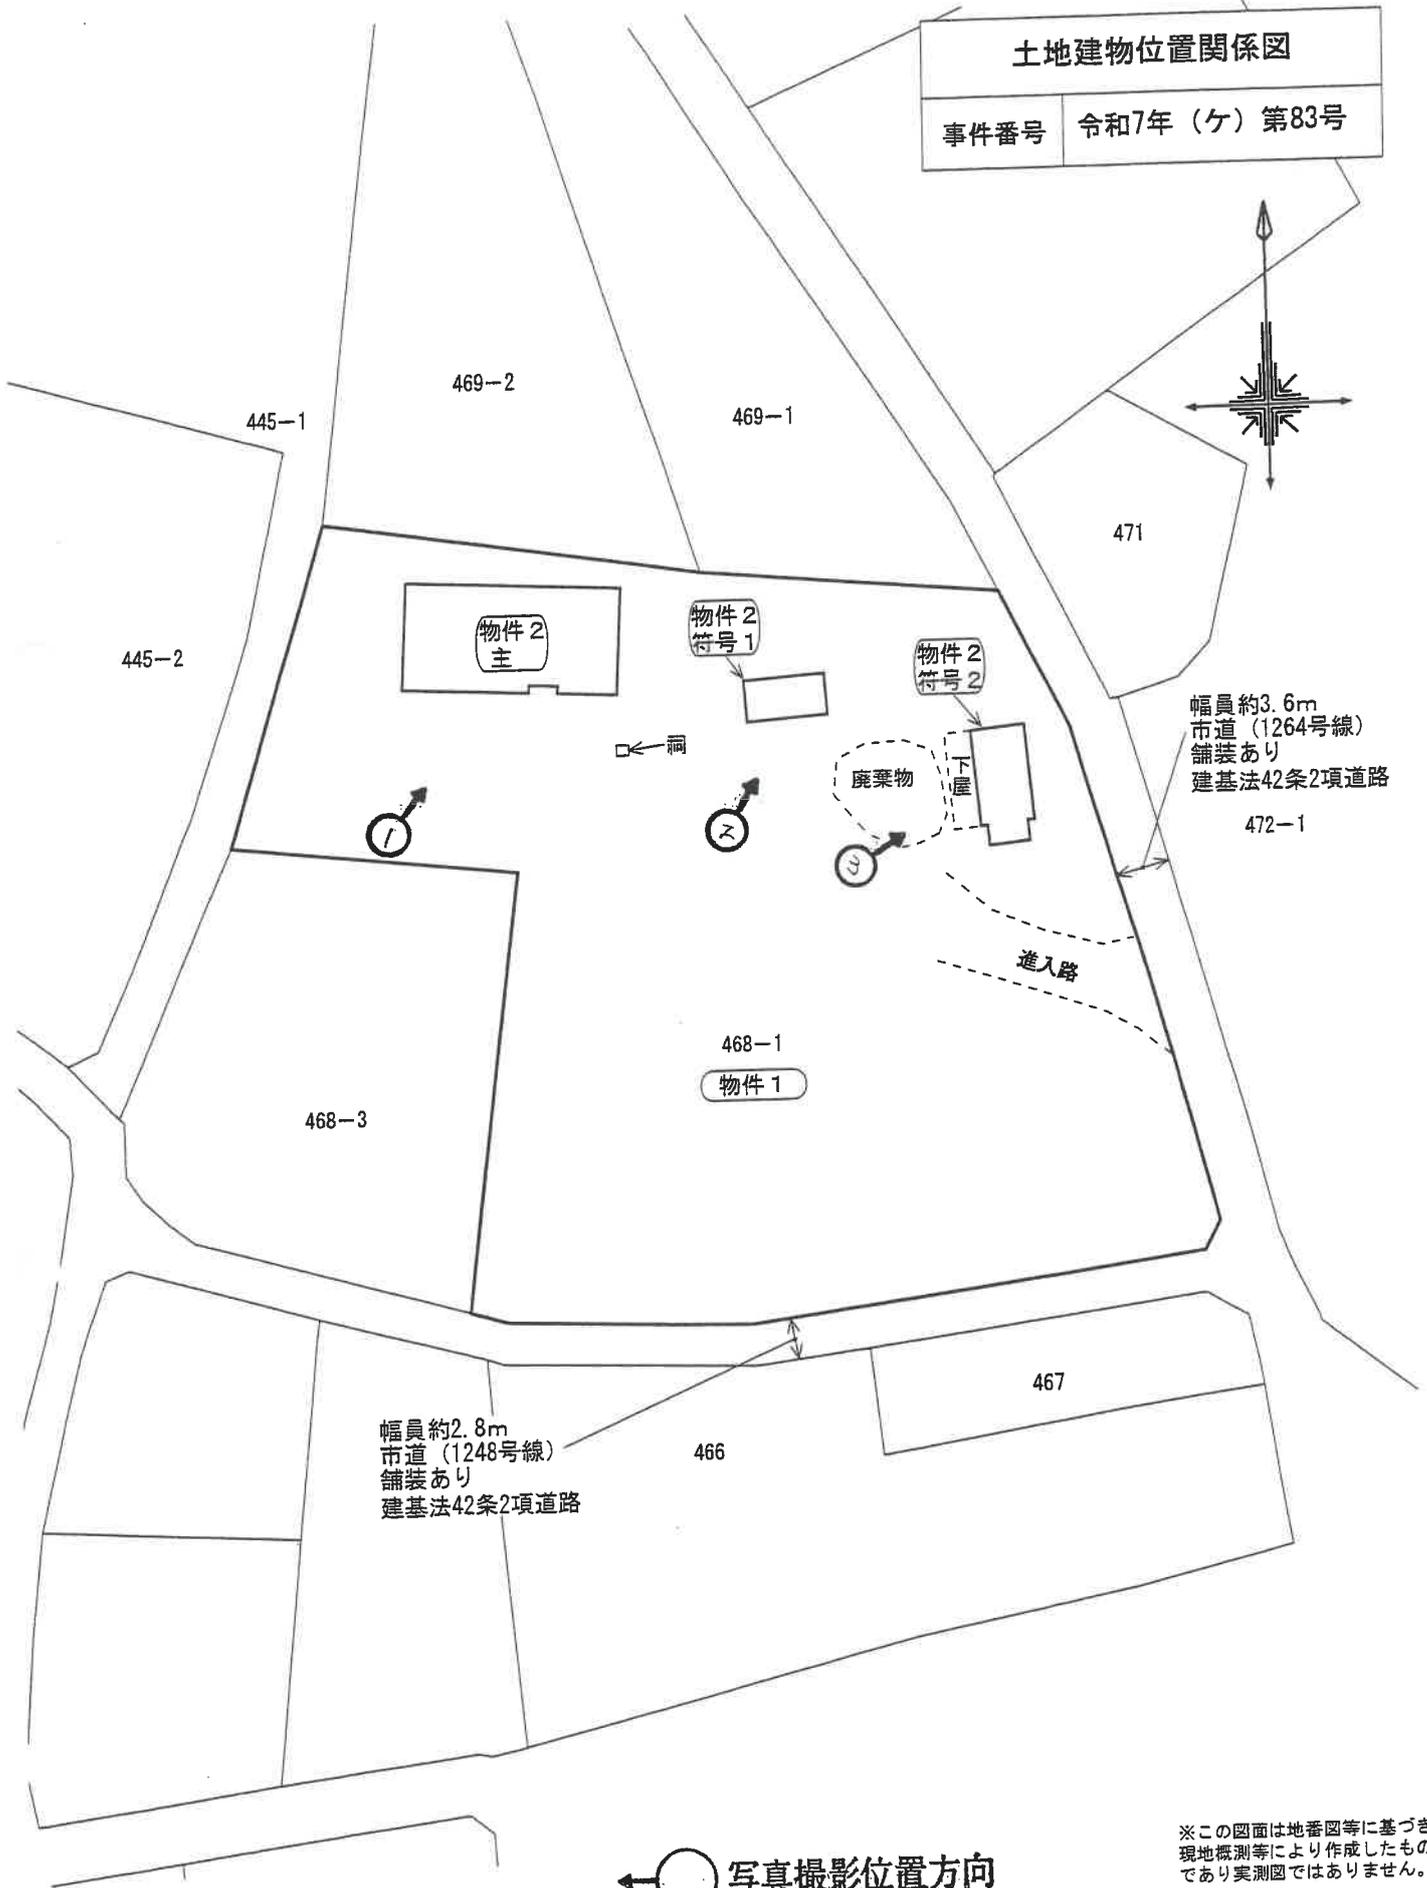
土地建物位置関係図

※この図面は地番図等に基づき
現地概測等により作成したもの
であり実測図ではありません。

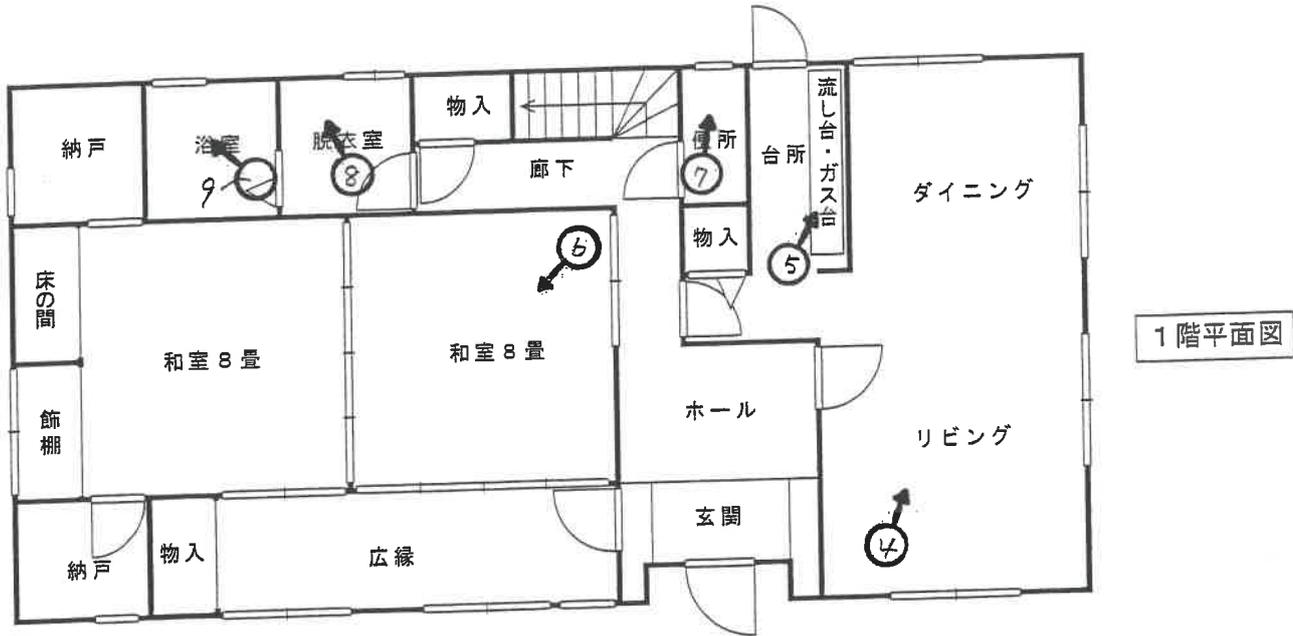
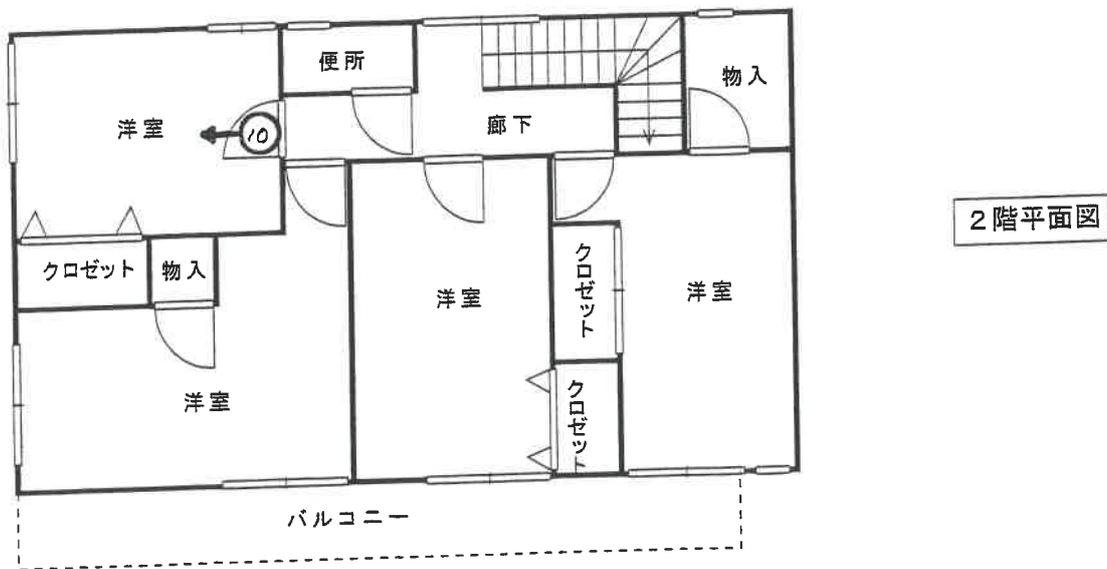
建物間取図	
事件番号	令和7年(ケ)第83号
物件番号	2主

- 1 本件物件の状況は、土地建物位置関係図、建物間取図及び添付した写真のとおりである。なお、物件2の附属建物符号1及び符号2は、荷物等で入口が塞がれており、入室することが出来なかった。
- 2 占有状況については、現場の状況や関係人の陳述、不動産登記記録や公課証明書の記載内容等から、2枚目記載のとおりであると判断した。
- 3 物件2の主である建物について、経年相当の損傷のほか、内壁クロスのひび割れ、基礎部分の亀裂箇所があった。
- 4 物件2の附属建物符号1について、玄関扉、窓ガラス及び天井板が破損していた。屋根に損傷箇所があった。
- 5 物件2の附属建物符号2について、屋根瓦に甚大な損傷があった。
- 6 南西側隣地（地番468-3）の物置（動産）の一部が、本件土地に跨がっていると思われる。

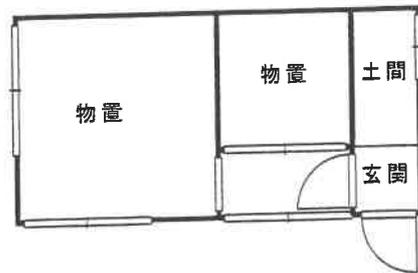
建物間取図	
事件番号	令和7年(ケ)第83号
物件番号	2符号1

※建物内部に立ち入ることが出来なかったため、関係者からの聴取に基づき作成した。

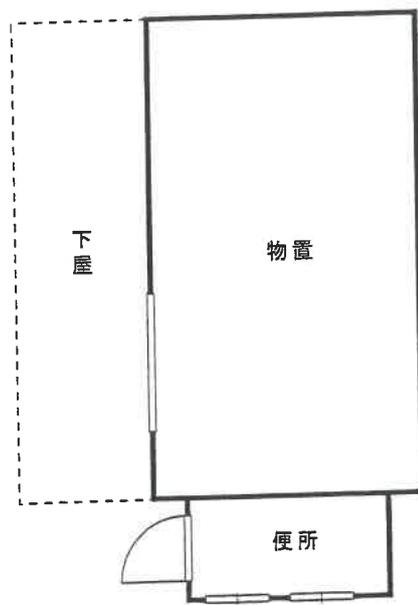
建物間取図	
事件番号	令和7年(ケ)第83号
物件番号	2符号2

※建物内部に立ち入ることが出来なかったため、関係者からの聴取に基づき作成した。

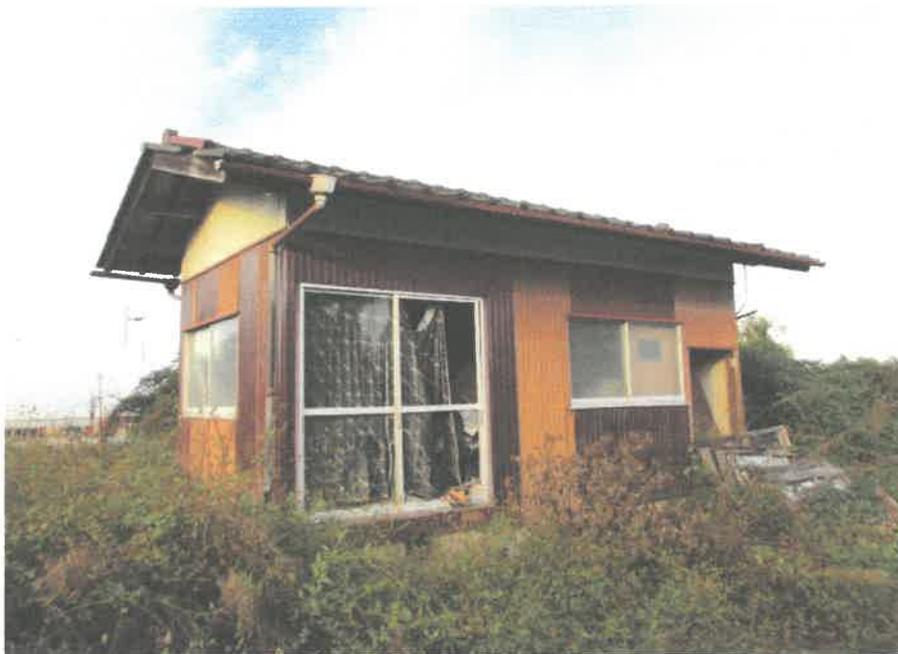
写真 2

物件2
附属建物
符号1

区 分	附属建物
建築時期及び経済的残存耐用年数	建築年月日(登記記載) 昭和40年月日不詳新築 経過年数 61年 経済的残存耐用年数 満了
仕 様	構 造 木造スレート葺平家建 屋 根 スレート葺 外 壁 カラー鉄板サイディング張 内 壁 ビニールクロス等 天 井 ビニールクロス等 床 畳・合板フローリング等 設 備 電気・水道 その他 設備の可動は不明
床面積(現況)	14.90㎡
現況用途等	階層 地上1階建て 現況用途 物置 間取り 建物間取図参照
品 等	使用資材 劣る 施 工 劣る
保守管理の状態	建築後の経過により、かなりの老朽化の進行が見られる。 玄関扉、窓ガラス及び天井板が破損していた。屋根瓦に損傷個所が見られた。
建物の利用状況	建物所有者が、本建物を物置として使用している。
特 記 事 項	建物としての経済価値が認められないため、備忘価格として表示 するにとどめる。 解体処分等の費用の発生が懸念されるため、建付減価として土地 価格で考慮する。

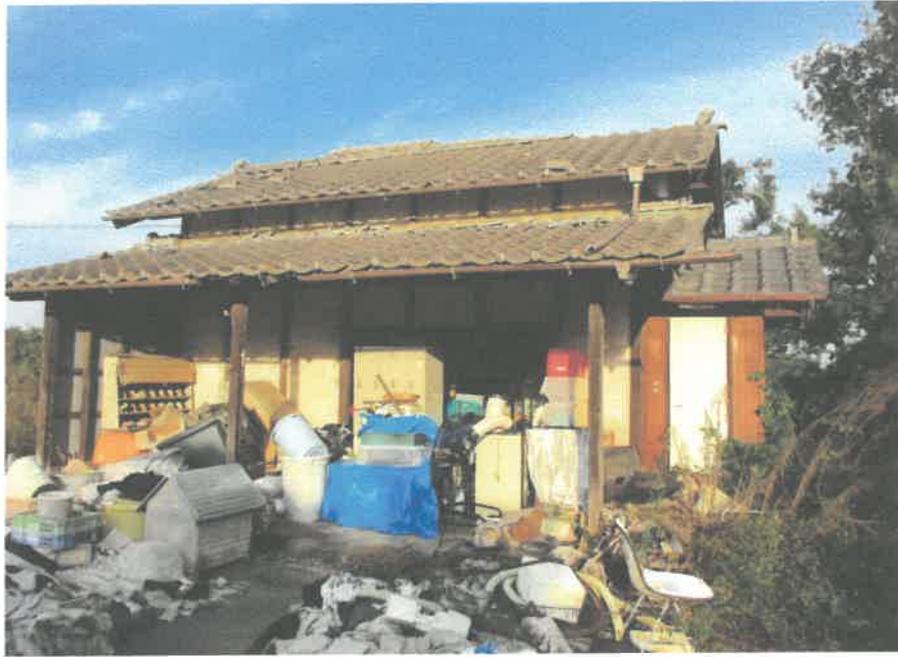
写真 3

物件2
附属建物
符号2

区 分	附属建物	
建築時期及び経済的残存耐用年数	建築年月日(登記記載) 経過年数 経済的残存耐用年数	大正10年月日不詳新築 約104年 満了
仕 様	構造 木造セメント瓦葺平家建 屋根 セメント瓦葺 外壁 漆喰塗・真壁 内壁 内壁材による仕上なし 天井 天井材による仕上なし 床 土間コンクリート敷 設備 なし	
床面積(現況)	26.46㎡	
現況用途等	階層 地上1階建て 現況用途 物置 間取り 建物間取図参照	
品 等	使用資材 劣る 施 工 劣る	
保守管理の状態	建築後の経過により、かなりの老朽化の進行が見られる。 屋根瓦に甚大な損傷が見られた。	
建物の利用状況	建物所有者が、本建物を物置として使用している。	
特 記 事 項	建物としての経済価値が認められないため、備忘価格として表示 するにとどめる。 解体処分等の費用の発生が懸念されるため、建付減価として土地 価格で考慮する。

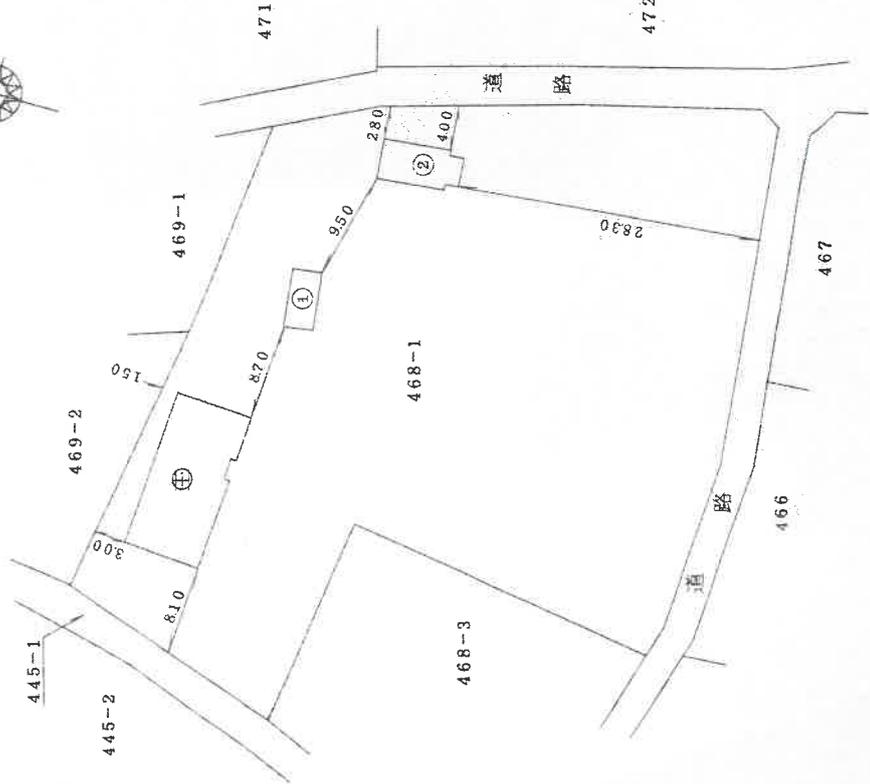
建物図面・各階平面図写

①	8.560 x 7.060 *	60.433600
②	1.940 x 6.560 *	12.726400
③	4.060 x 7.060 *	28.663600
合計		101.823600

床面積 101.82[㎡]

④	10.560 x 6.060 *	63.993600
⑤	1.000 x 1.000 *	-1.000000
合計		62.993600

床面積 62.99[㎡]

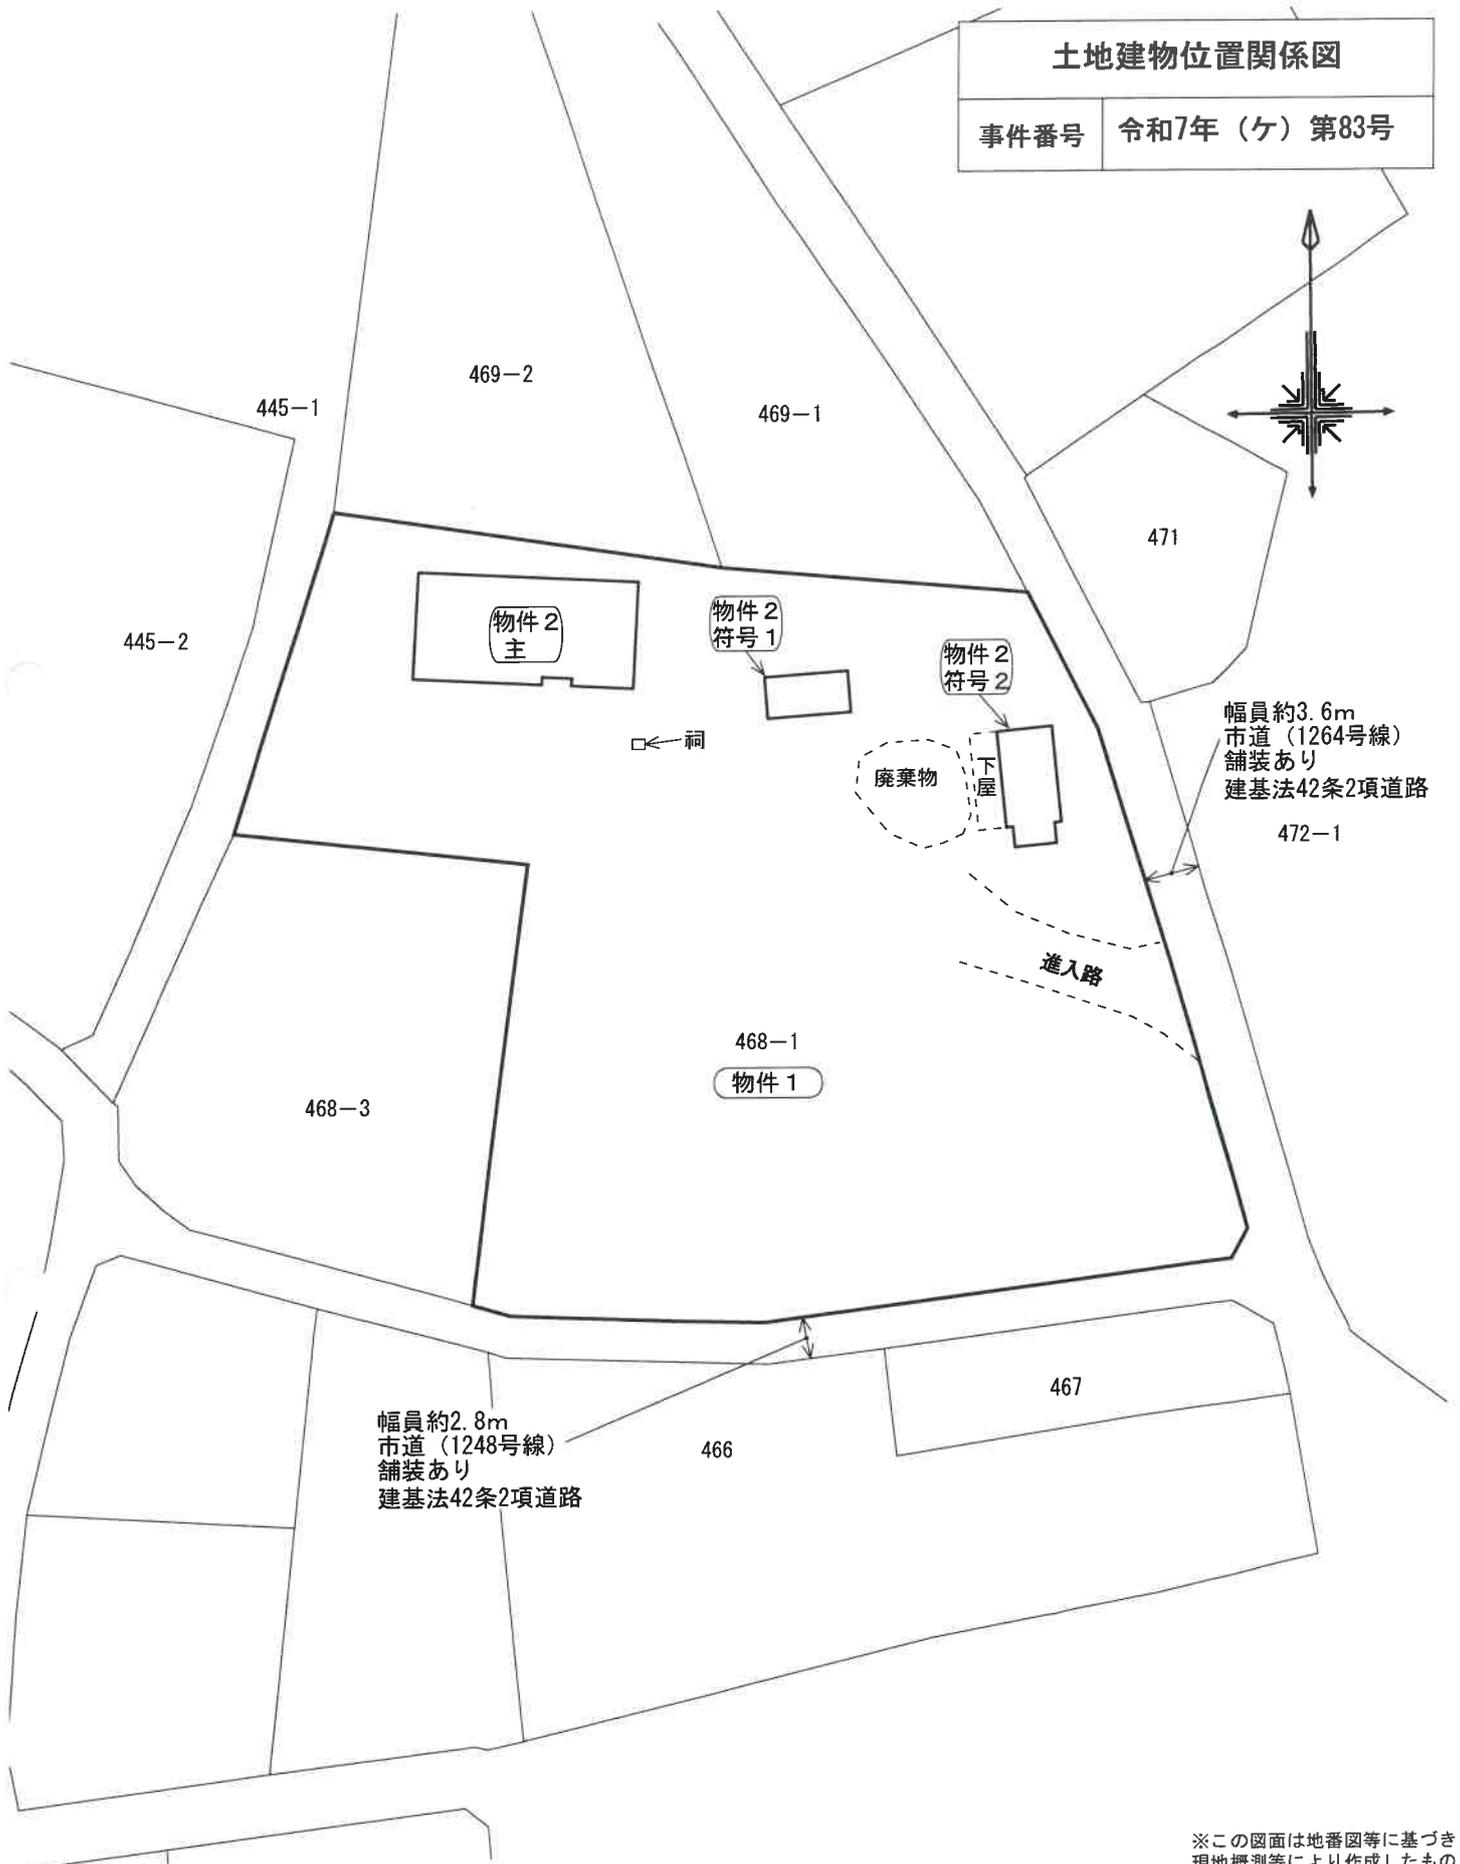
土地建物位置関係図

幅員約3.6m
市道(1264号線)
舗装あり
建基法42条2項道路
472-1

幅員約2.8m
市道(1248号線)
舗装あり
建基法42条2項道路

※この図面は地番図等に基づき
現地概測等により作成したもの
であり実測図ではありません。
